**IGF 11 - XI Convegno Nazionale  
Gruppo Italiano Frattura  
Brescia, 4-6 luglio 1995**

**DANNEGGIAMENTO PER FATICA DI UNA GIRANTE TRIDIMENSIONALE DI  
UN COMPRESSORE CENTRIFUGO.**

**E. Giorni, M. Innocenti**

**Nuovo Pignone - Laboratorio Metallurgico e Tecnologico - Via F. Matteucci n° 2  
50127 Firenze**

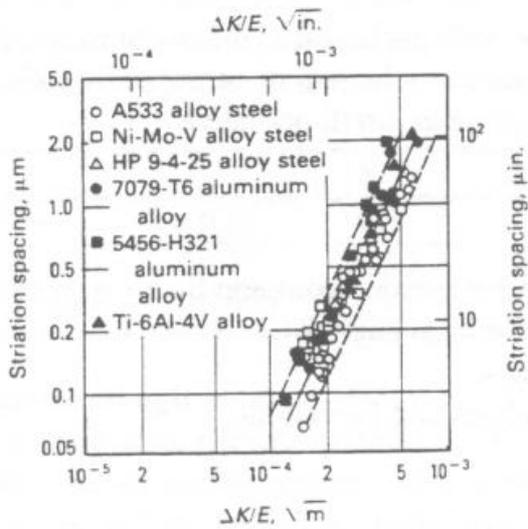
Fig. 2 - Diagramma spaziatura Strie in funzione del  $\Delta K$  normalizzato

Utilizzando la correlazione esistente fra le spaziature delle strie misurate al SEM ( $\simeq 5$  strie al micron) ed il parametro  $\Delta K/E$  si ottiene dal diagramma riportato in fig. n° 2 un valore di  $\Delta K=40 \text{ MPa(m)}^{1/2}$ . La velocità di propagazione della cricca, ricavata dal diagramma di fig. n° 3, specifica per l'acciaio 2 1/4Cr1Mo, è dell'ordine di  $3 \cdot 10^{-4}$  mm/ciclo.

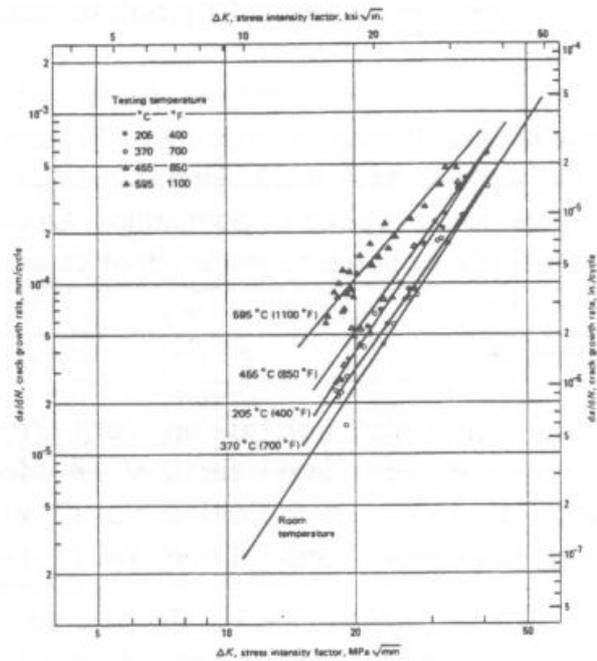
Fig. 3 - Velocità di propagazione cricca

Supponendo una velocità di propagazione costante nel tempo si può calcolare il tempo di frattura nelle due diverse condizioni di lavoro del compressore. In particolare facendo riferimento ad una cricca di lunghezza pari a  $\simeq 150$  mm, la massima rilevata, si calcolano tempi di  $\simeq 6$  min. e di  $\simeq 5$  ore rispettivamente per l'eccitazione critica indotta dal diffusore e per la condizione di pompaggio. A quest'ultimo, in base alle condizioni di funzionamento del compressore durante i 10 giorni di marcia, è quindi ragionevole attribuire la causa del danno.

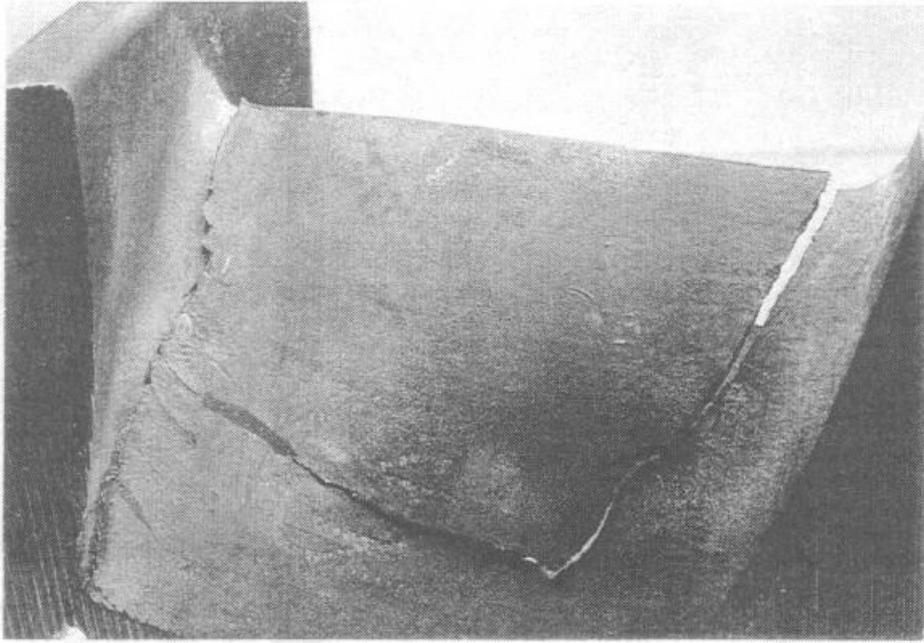
Sulla girante preliminarmente è stato effettuato un esame visivo; non sono state rilevate impronte, abrasioni generate da corpi estranei entrati accidentalmente nel compressore. Si è rilevata invece la presenza su quattordici pale, lato aspirazione, di una cricca localizzata in corrispondenza della saldatura manuale.

Una sola pala è risultata piegata e criccata su ambedue i lati, disco e controdisco, com'è osservabile nella foto n° 1.

Foto 1 - Pala maggiormente danneggiata

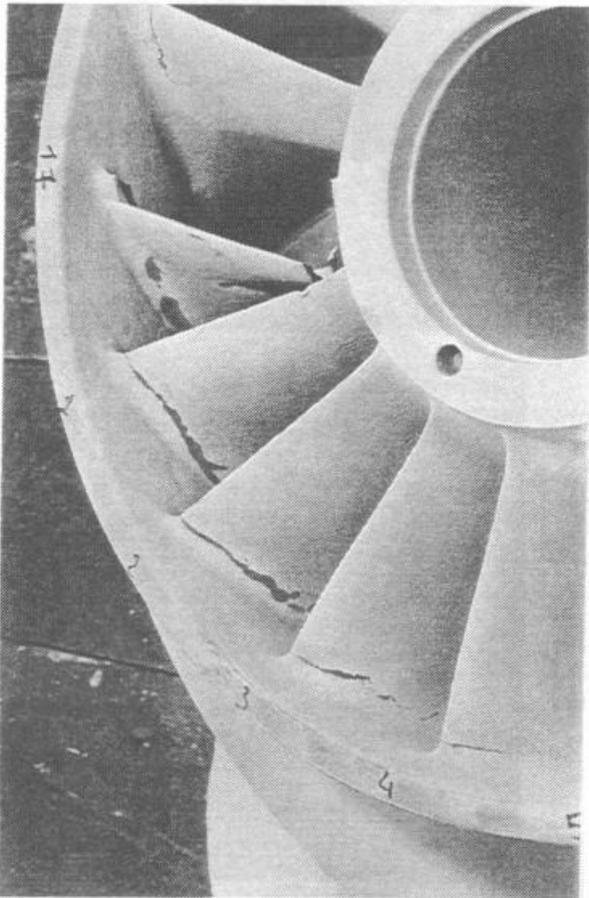
Le estensioni delle cricche rilevate sulle pale con LP sono risultate comprese fra 30 e 150 mm (vedi foto n° 2).

Foto 2 - Esame L.P.

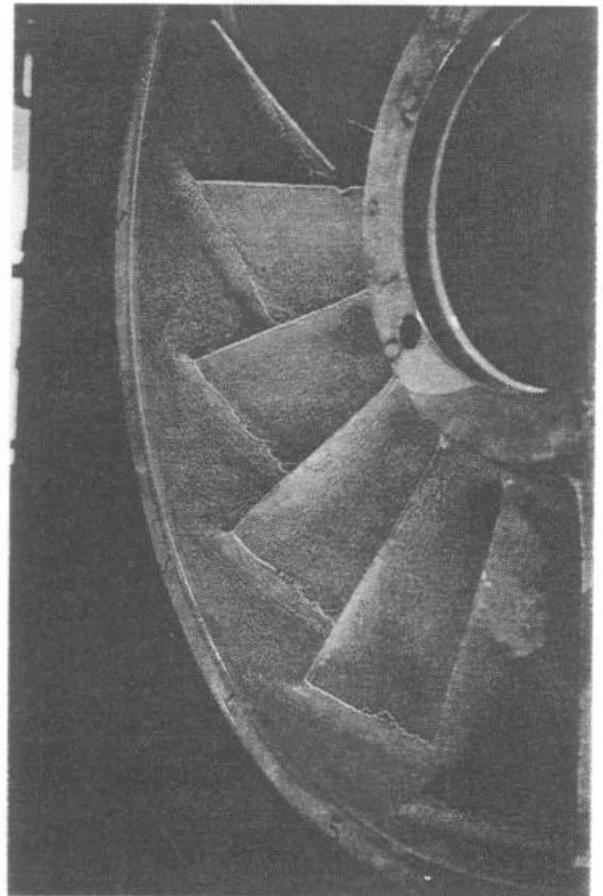
Il controllo magnetoscopico ad umido ha confermato il tipo e l'estensione dei difetti evidenziati con il precedente esame (vedi foto n° 3).

Foto 3 - Esame MT wet

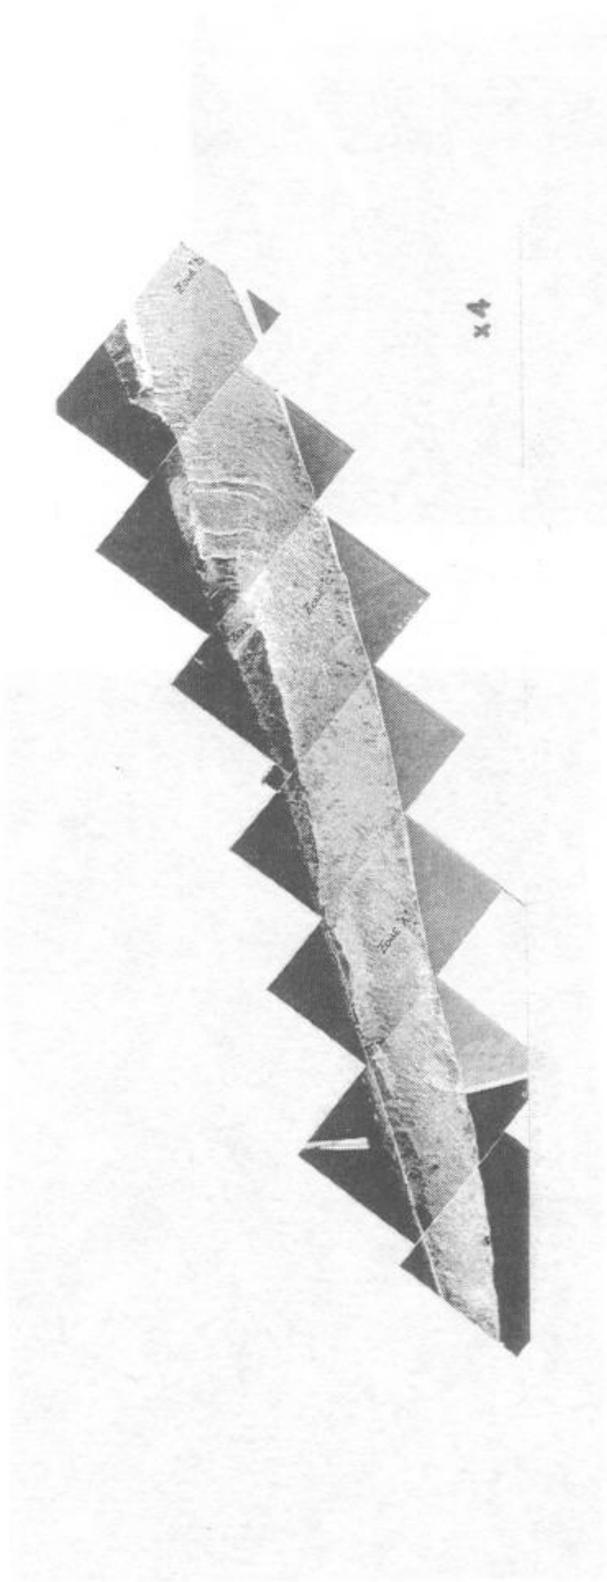
Sono state esaminate le superfici di frattura di due pale in posizioni diametralmente opposte. Dopo aver liberato la frattura dal resto della pala più danneggiata e dopo aver aperto la cricca presente nell'altra pala mediante raffreddamento in azoto liquido, le superfici di rottura sono state osservate al microscopio stereoscopico e successivamente al microscopio elettronico a scansione. La superficie di frattura della prima pala si presenta ricalcata, si rileva macroscopicamente una morfologia tipica delle rotture avvenute per fatica. L'azione di ricalcatura (strisciamento) ha impedito di ottenere ulteriori dettagli microfrattografici inerenti alle modalità di rottura. Gli inneschi sono avvenuti probabilmente in prossimità del bordo pala disco e controdisco e si sono propagati parallelamente, per circa 70 mm. e 45 mm. dopodiché si è verificato un cambiamento di direzione con propagazione radiale che ha interessato la quasi totale larghezza della pala.

Foto 4 - Superficie di frattura

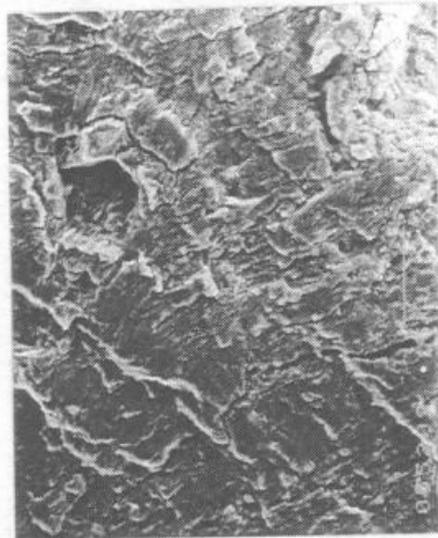
Per quanto concerne la morfologia di frattura della seconda pala, più significativa ai fini dell'indagine, si segnala quanto segue: la rottura si è propagata per circa 70 mm. dal bordo pala raggio di raccordo pala-controdisco; presenta macroscopicamente un aspetto tipico di frattura avvenuta per fatica, sono rilevabili diversi punti d'innescio e linee di riposo. Tutti gli inneschi sono localizzati su lato intradosso della pala. La propagazione della rottura per fatica è avvenuta in direzione longitudinale rispetto all'asse della pala e non ha interessato l'intero spessore. La frattura in "A", vedi foto n° 4 è la prima ad essersi innescata e non è dovuta ad un unico punto d'innescio bensì a diversi inneschi localizzati in corrispondenza della pala dove si ha il minor spessore. Dopo la terza linea di riposo la frattura presenta una morfologia associabile ad una maggiore velocità di propagazione della rottura, conseguente ad un ulteriore innesco presente nell'area "C" della foto precedente. La zona "D" è dovuta a più inneschi presenti su entrambi i lati della pala ed è caratterizzata da un andamento molto frastagliato tipico di rotture secondarie. Infine nella zona "B" che corrisponde ad una propagazione veloce della rottura si rilevano morfologie miste di tipo transgranulari ed intergranulari. A più elevati ingrandimenti si osservano all'interno delle zone precedentemente citate "A", "C" e "D", le caratteristiche striature di fatica com'è osservabile nelle foto n° 5, 6 e 7 eseguite rispettivamente nella parte iniziale di propagazione (foto n° 5 e 6) e terminale della rottura (foto n° 7).

Foto 5 - Morfologia di frattura  
area iniziale

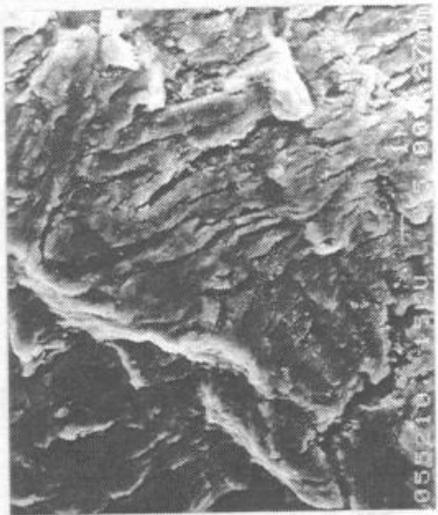
Foto 6 - Particolare di foto 5

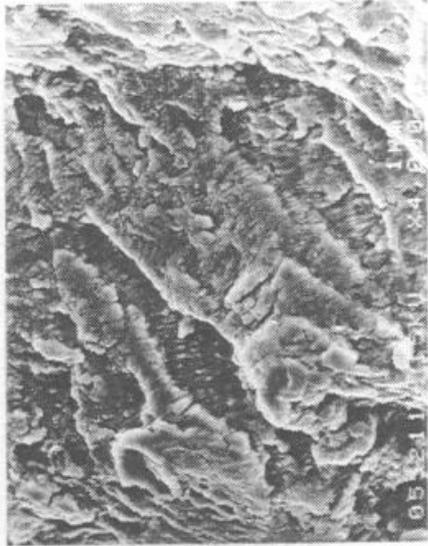
Foto 7 - Morfologia di frattura  
area terminale

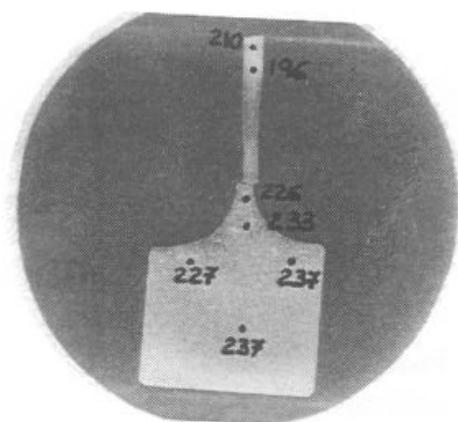
giunti di saldatura. Sono stati ricavati dei provini micrografici in sezione trasversale all'asse della pala in zone iniziali e finali della rottura e una sezione longitudinale in corrispondenza del passaggio tra saldatura automatica e manuale. Esaminando i provini ricavati dalle pale criccate è emerso che le rotture si sono innescate in zone termicamente alterate e si sono propagate interessando a tratti sia la saldatura che il materiale base in zona termicamente alterata. Sui provini non sono stati rilevati difetti di saldatura, il materiale si presenta con un buon grado di omogeneità strutturale infatti risulta difficile in alcune aree valutare la linea di fusione. Queste ultime circostanze sono state confermate anche dai rilievi di durezza eseguiti su materiale base della pala e del controdisco e sul materiale di apporto. Le durezze sono risultate mediamente pari a 230 HV 5, in linea con i carichi a rottura del materiale. Le foto n° 8 e 9 rappresentano delle macrografie dei provini, con riportati anche i valori di durezza, ottenuti dalla dissezione di una delle pale criccate. In una delle pale non criccata oltre ad esaminare la zona di saldatura manuale, è stata posta attenzione alla zona saldata in automatico osservando sia un provino ricavato in longitudinale, e rappresentativo dell'area di passaggio fra i due tipi di saldatura, che un provino ricavato trasversalmente in zona eseguita in automatico. Non sono stati osservati difetti di saldatura ed i rilievi macrografici e di durezza confermano la buona omogeneità strutturale dei riporti di saldatura e del materiale base. Su tutti i campioni micrografici precedentemente osservati è stato effettuato un attacco chimico, con reattivo acido picrico a saturazione più tensioattivo, al fine di mettere meglio in evidenza la linea di fusione e le eventuali segregazioni. È stato possibile nella maggioranza dei casi mettere in risalto la linea di fusione mentre non sono state evidenziate segregazioni di rilievo sia nel materiale base che in quello della saldatura manuale.

Foto 8 - Aspetto macrografico e rilievi di durezza HV 5

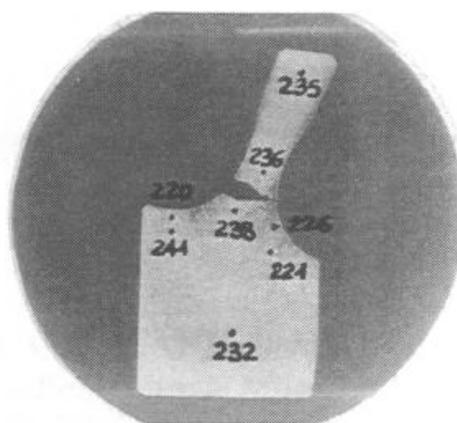
Foto 9 - Aspetto macrografico e rilievi di durezza HV 5
