**IGF 11 - XI Convegno Nazionale
Gruppo Italiano Frattura
Brescia, 4-6 luglio 1995**

**CONFRONTO TRA CALCOLO E RISULTATI SPERIMENTALI
IN ALCUNI CASI DI VALUTAZIONE DI VITA CONSUMATA**

G. Canale, M. Lanza, C. Lanzone, A. Lauro
Istituto Italiano della Saldatura

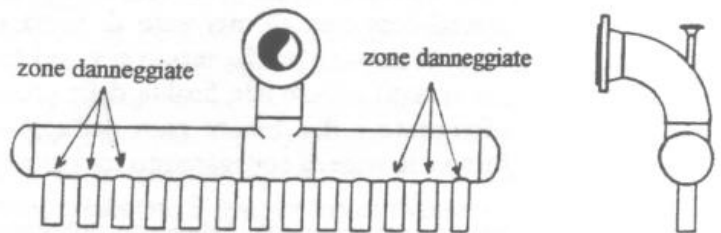
Figura 3B

Schema collettore e zone danneggiate

dei tronchetti di estremità del collettore; in particolare le cricche erano localizzate nella zona termicamente alterata e nel materiale base adiacente lato collettore (fig.7). Tali difetti si riscontravano anche sugli altri tronchetti, in misura via via decrescente dalle estremità verso il centro del collettore. Gli attacchi dei tronchetti centrali risultavano esenti da difetti.

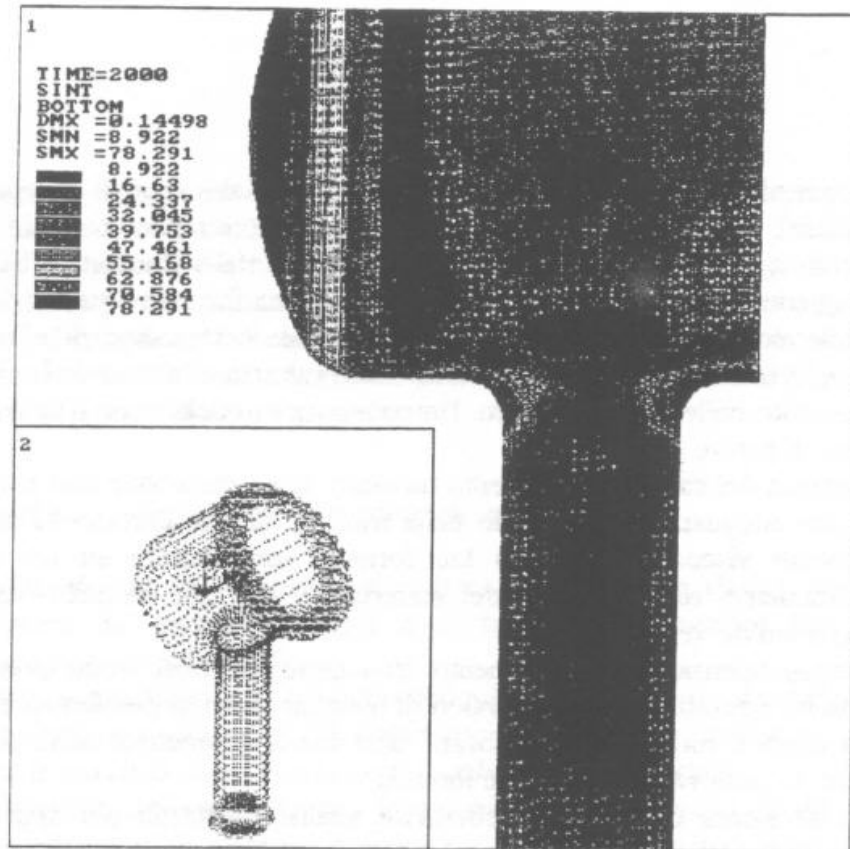
Una rappresentazione della distribuzione della tensione equivalente di Tresca a 2000 ore è illustrata in fig. 4; in fig. 5 è rappresentato il diagramma di rilassamento nel tempo della tensione nella zona di interesse.

Il valore di tensione di riferimento considerato per il calcolo della frazione di vita consumata è pari a 78,2 MPa.

Figura 4 Distribuzione della tensione equivalente di Tresca a 2000 ore (verifica preliminare)

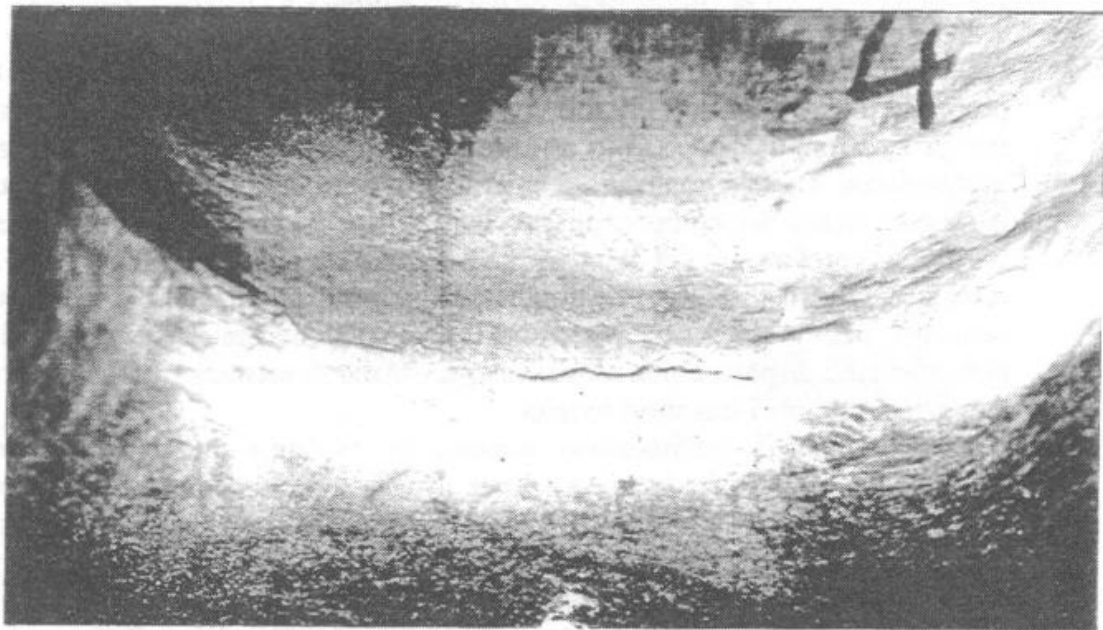
Il risultato più significativo emerso dai controlli non distruttivi effettuati è stato l'individuazione di difetti macroscopici tipo cricca in corrispondenza delle saldature

L'approfondimento dell'ispezione metteva in evidenza invece la presenza di un'anomalia costruttiva: le aperture per il passaggio dei tubi dal collettore alla camera radiante praticate sulla parete laterale del forno non presentavano, in senso orizzontale, una luce sufficiente a consentire lo spostamento laterale dei tubi, a seguito delle dilatazioni longitudinali del collettore. Avendo individuato quale punto fisso il sostegno presente nella zona centrale del collettore, le zone interessate maggiormente dalle dilatazioni impedito e quindi più sollecitate, risultavano quelle di attacco dei tronchetti di estremità, con riduzione progressiva di sollecitazione verso il centro del collettore.

Figura 7 Difetti rilevati all'esame magnetoscopico

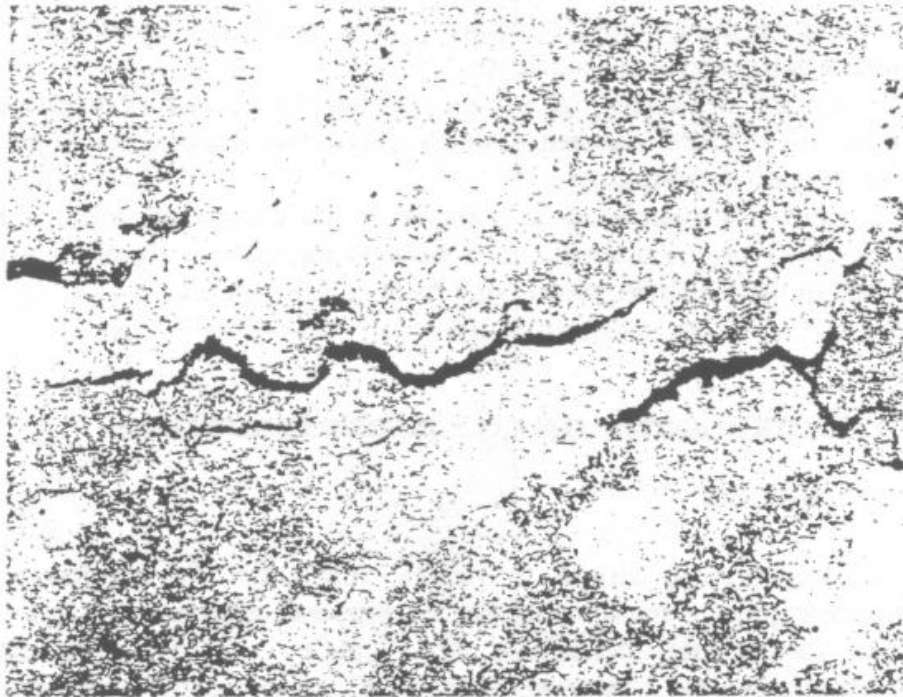
Gli esami metallografici supplementari, indirizzati a scopo interpretativo nelle zone interessate dalle cricche, mostravano la presenza di microcricche e cavità allineate a bordo grano riconducibili a fenomeni di scorrimento viscoso, che si estendevano dalla zona termicamente alterata, lato collettore, al materiale base adiacente (v. fig. 8 e 9).

Figura 8 Immagine del danno da creep su replica (100x)

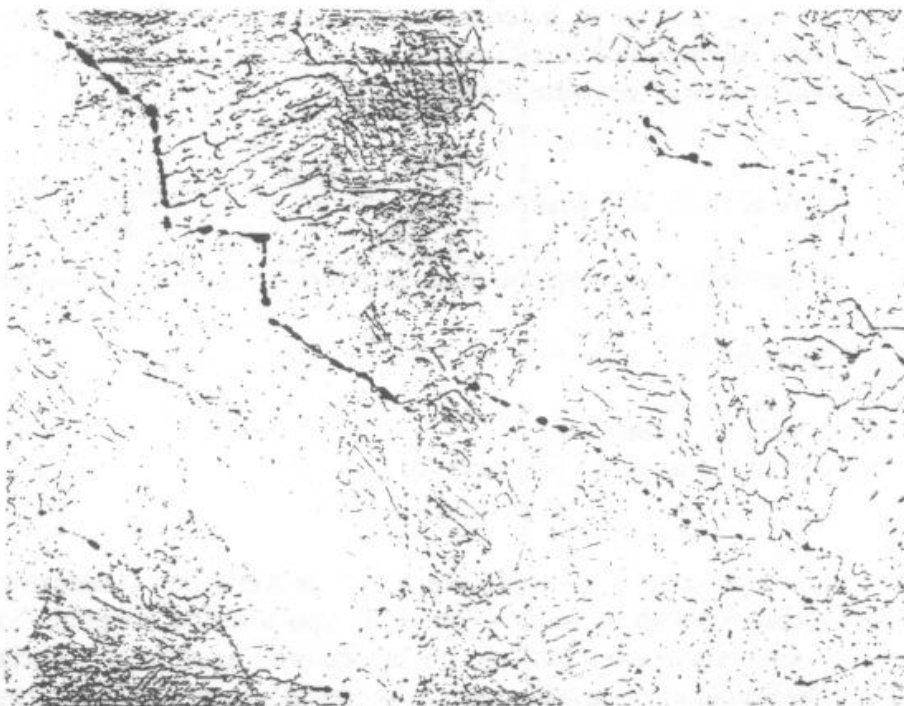
Figura 9 Immagine del danno da creep su replica (500x)

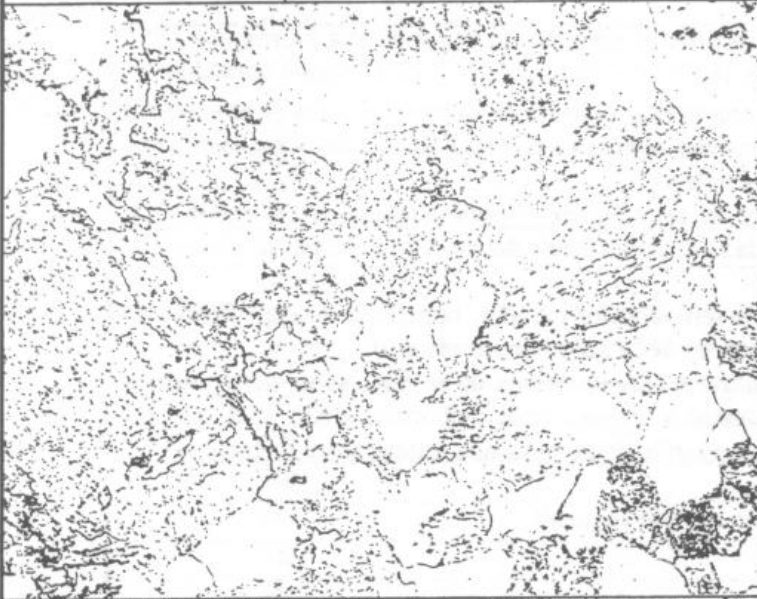
Foto
Photo: 4.721 x 400

Identificazione
Identification: Reattore R 101
replica R9

Posizione
Location: Materiale base su estradosso curva
esercita della linea d'ingresso del reattore

Esito
Results: Struttura ferritica con carburi ancora
raggruppati nel loro grano originario

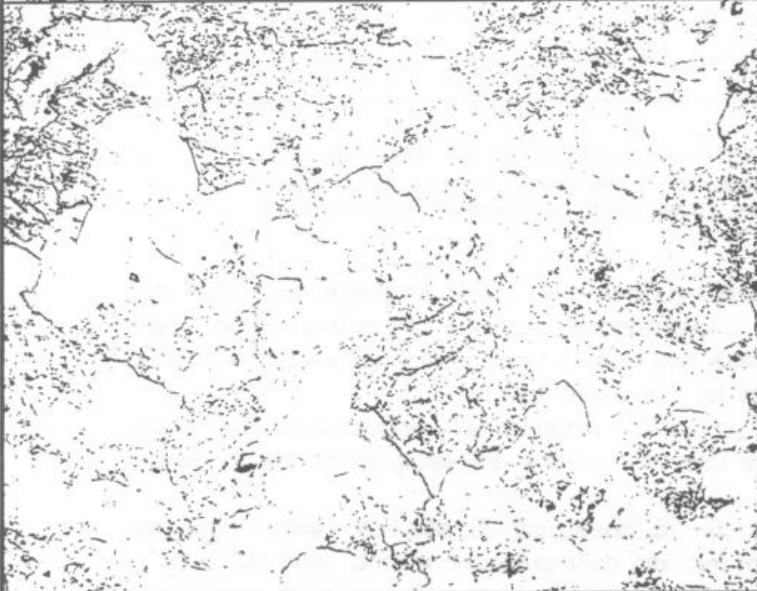
Foto
Photo: 4.722 x 400

Identificazione
Identification: Reattore R 101
replica R10

Posizione
Location: Materiale base su intradosso curva
esercita della linea d'ingresso del reattore

Esito
Results: Scarsa separazione fra i grani delle
diverse fasi; struttura ferritica con carburi
distribuiti uniformemente

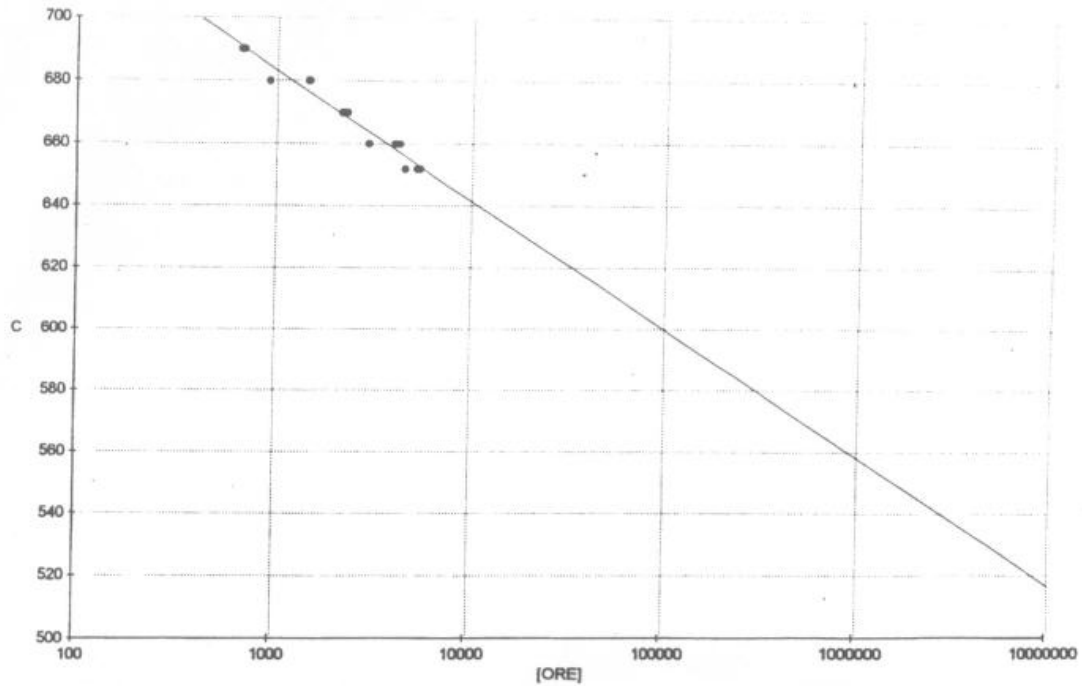
L'extrapolazione dei tempi a rottura del materiale alla temperatura di esercizio (510°C) ha portato a stimare una vita residua del componente molto elevata (dell'ordine di 10^7 ore).

Ciò consente di concludere che le condizioni di esercizio della tubazione, limitatamente alle sollecitazioni derivanti dalla pressione interna, sono tali da poter considerare il materiale non sottoposto praticamente a fenomeni di scorrimento viscoso.

Figura 11 Distribuzione dei risultati sperimentali ottenuti dalle prove di creep accelerato e retta di approssimazione
