DANNEGGIAMENTO PALE E FILO SMORZATORE DI TURBINA A VAPORE

E. Giorni, M. Giannozzi & M. Innocenti

Nuovo Pignone S.p.A. - Direzione Generale Tecnica.

Sommario

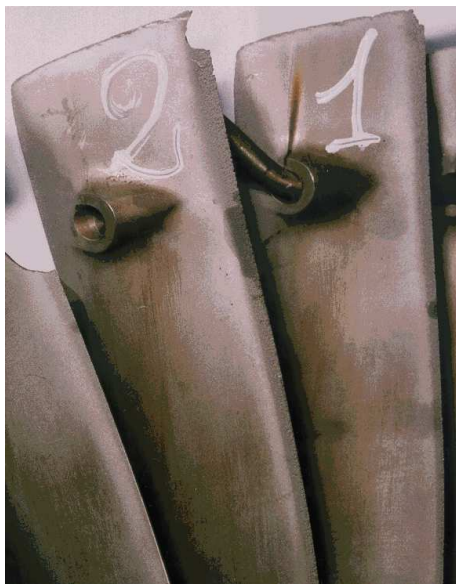
Su tutte le pale si osserva una marcata erosione da particelle di acqua (foto n° 1 e n° 2) che dal tipî si estende per circa 1/3 del bordo di ingresso e per tutto il bordo di uscita, lato estradosso.

Foto n° 1: erosione da particelle di acqua su pale

L'erosione da particelle d'acqua È stata particolarmente intensa fino da interessare non solo i bordi d'ingresso e di uscita delle pale, ma anche i pesi posteriori di equilibratura del rotore.

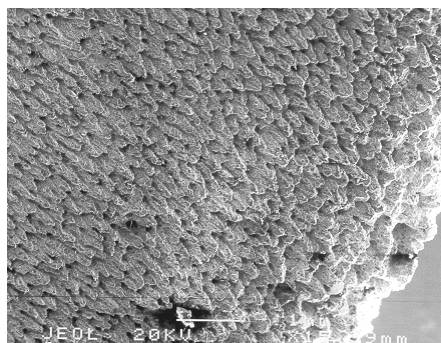
Foto n° 2: particolare della superficie erosa (X ~8)

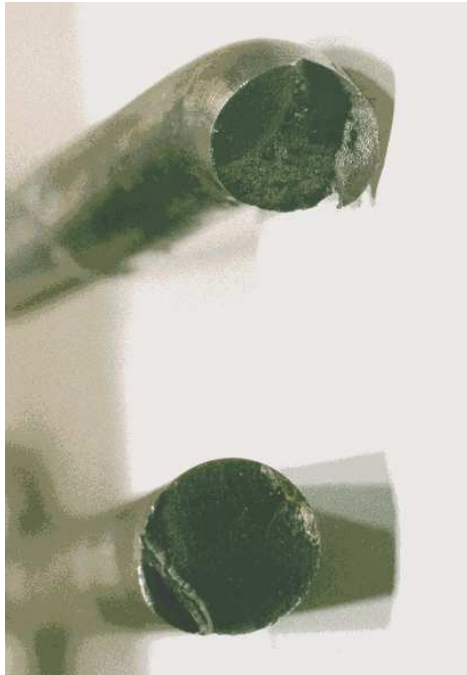
Il filo smorzatore è mancante in quattro settori, due dei quali sono in corrispondenza delle pale danneggiate. La superficie è a tratti marcata da battimenti e scorrimenti verificatisi all'interno della sede delle pale. Tutte le fratture esaminate, tranne una, sono riconducibili a fenomeni di fatica altociclica. (foto n° 3).

Foto n° 3: fatica altociclica su filo smorzatore Foto n° 4: fatica altociclica su pala

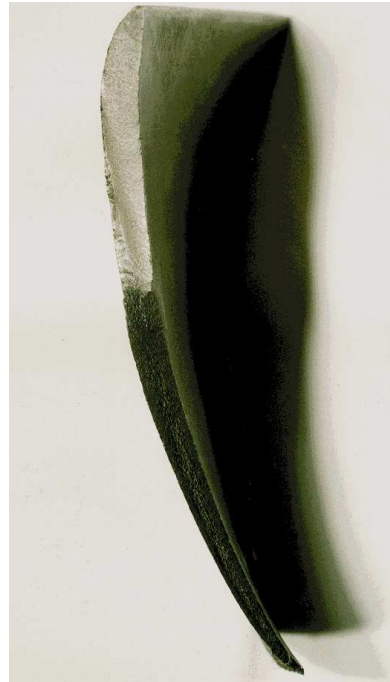
La rottura della pala mancante di parte della foglia È avvenuta per fatica ad alto numero di cicli (foto n° 4). L'innesco è localizzato sul bordo d'ingresso, lato estradosso, dove inizia l'erosione.

La rottura finale per sovraccarico è duttile ed interessa circa 2/3 della sezione resistente.

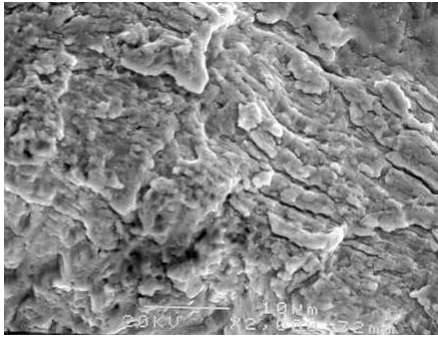
Nel tratto di propagazione si osservano due linee di riposo e, ad alti ingrandimenti, una morfologia mista di frattura: transgranulare, tipica della fatica, e intergranulare, rilevabile in genere quando interviene un'azione ambientale (foto n° 5 e n° 6).

Foto n° 5: frattura transgranulare per fatica (X 1000)

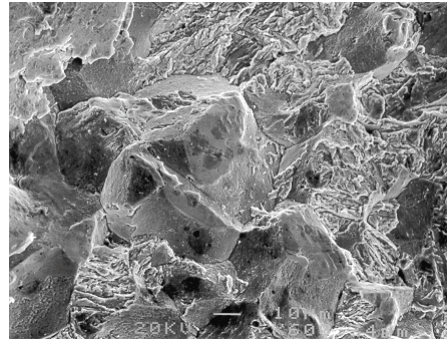
Foto n° 6: frattura mista intergranulare e transgranulare (X 300)

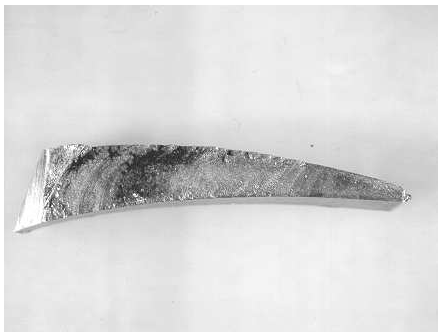
La cricca sull'altra pala ha anch'essa una morfologia tipica della fatica ad alto numero di cicli, con le caratteristiche linee di riposo, circa una quindicina (foto n° 7). Il punto di innesco È localizzato sul bordo d'uscita eroso dall'acqua, lato estradosso.

La presenza di ossido e le numerose linee di riposo, fanno ritenere che qui sia iniziato il danneggiamento dello stadio. A micro scala la superficie della frattura per fatica ha un aspetto simile a quello della pala precedente.

Foto n° 7: frattura transgranulare per fatica su pala n° 2

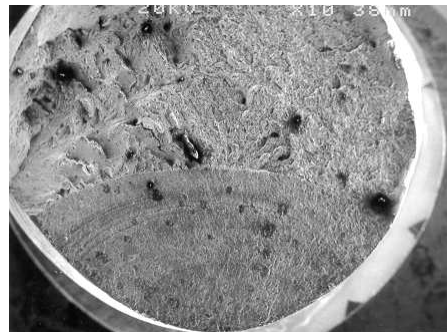
Foto n° 8: frattura per fatica su filo smorzatore (X 5)

Quattro delle 6 rotture per fatica sono posizionate approssimativamente dove il filo si inserisce nelle pale, due sono nel tratto libero. Delle tre esaminate, una ha l'innesco sul raggio medio ed evidenzia n° 7 linee di riposo (foto n° 8), mentre le altre due hanno gli inneschi sul raggio esterno e presentano n° 1 e n° 6 linee di arresto rispettivamente.

La superficie esterna del filo non mostra danneggiamenti in corrispondenza degli inneschi. L'aspetto morfologico delle superfici di frattura È simile a quello rilevato sulle due pale esaminate; transgranulare con aree intergranulari nel tratto di propagazione per fatica, duttile in quello della rottura finale.
