LA FATICA SU LEGA DI ALLUMINIO E GHISA: DUE CASI DI STUDIO

Cap. F. Bagnoli, Cap. F. Dolce, T.Col. M. Bernabei

2.1 Velivolo PiaggioP180 – Rottura cerchione gamba carrello principale

2.2 Mezzo antincendio IVECO DRAGON X6 – Crinature disco freno posteriore sinistro

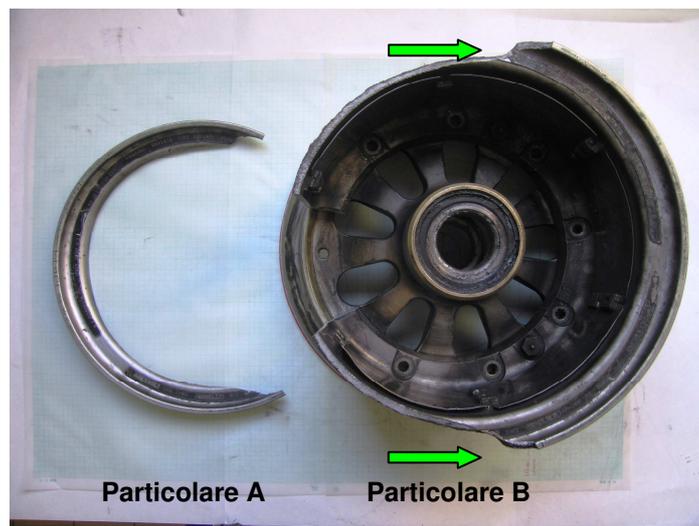
Figura 1 – Cerchione carrello principale

Il cerchione destro del carrello principale del velivolo P180, costruito nel 1985, si è rotto durante le fasi di rullaggio in due parti (particolare A e particolare B in Figura 1) in corrispondenza della spalla interna ed interessando circa la metà della sua circonferenza (freccie in Figura 1). La rottura si è verificata dopo 1200 atterraggi, 300 in meno rispetto al limite previsto secondo il manuale di manutenzione del cerchione.

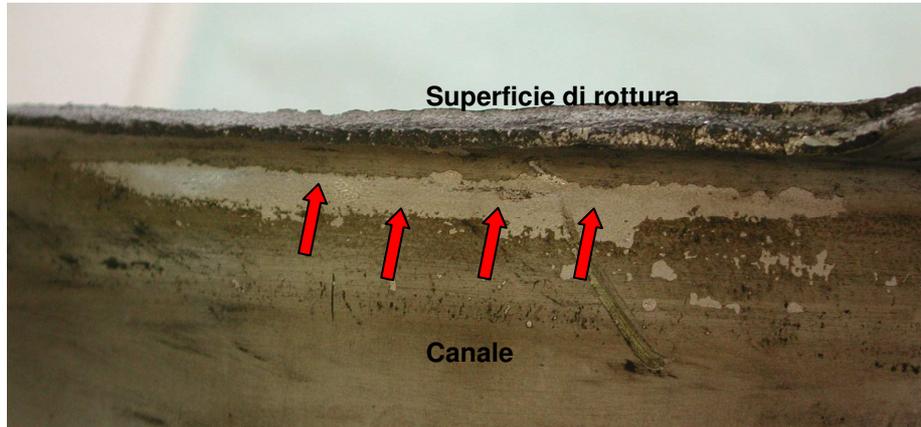
Figura 2 – Asportazione strato protettivo spalla interna

L'esame macrofrattografico dei particolari A e B ha mostrato marcate deformazioni plastiche e sfregamenti causati dall'impatto del cerchione con il manto stradale. Si osserva, inoltre, la rimozione dello strato protettivo in alcune zone in prossimità del raccordo canale-spalla interna, Figura 2, ed in prossimità del raccordo canale-spalla esterna, compatibile con un'azione di sfregamento tra la superficie del cerchione ed il tallone dello pneumatico.

Al fine di limitare o annullare il ripetersi degli inconvenienti è risultato essenziale avviare una corretta procedura manutentiva per verificare l'integrità del rivestimento protettivo e finalizzata a rimuovere la corrosione ed a ripristinare lo strato protettivo. Inoltre, considerato che il numero di cicli a cui il particolare è stato soggetto prima della rottura è risultato inferiore al limite di manutenzione previsto ogni 1500 cicli è stata raccomandata una riduzione dell'intervallo di controllo.

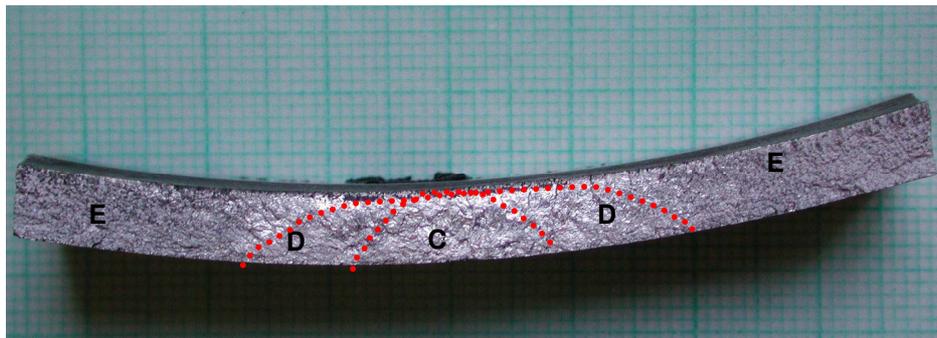
Figura 3 – Sezione superficie di rottura particolare B

Le superfici di rottura dei particolari A e B sono state osservate rispettivamente mediante microscopia ottica e microscopia elettronica a scansione ad effetto di campo (FESEM). In particolare, sulla superficie del particolare B si osservano tre zone a caratteri morfologici differenti (zone C, D ed E indicate in Figura 3). La zona C si estende per una larghezza di circa 4 cm ed una profondità pari a circa il 93% dello spessore del particolare, occupando il 5% dell'intera superficie di rottura. La superficie, di aspetto lucido ed a grana fine, giace su un piano perpendicolare all'asse di rotazione del cerchione e presenta evidenti striature ad andamento semiellittico associabili alle linee di arresto tipiche di una propagazione avvenuta per fatica (Figura 4). Le linee di arresto si propagano a partire da un punto situato a circa 5 mm dalla zona di raccordo spalla-canale. Tale zona, che corrisponde all'innesco della rottura, mostra segni di un fenomeno di corrosione occorso per *pitting*. Il pit si estende

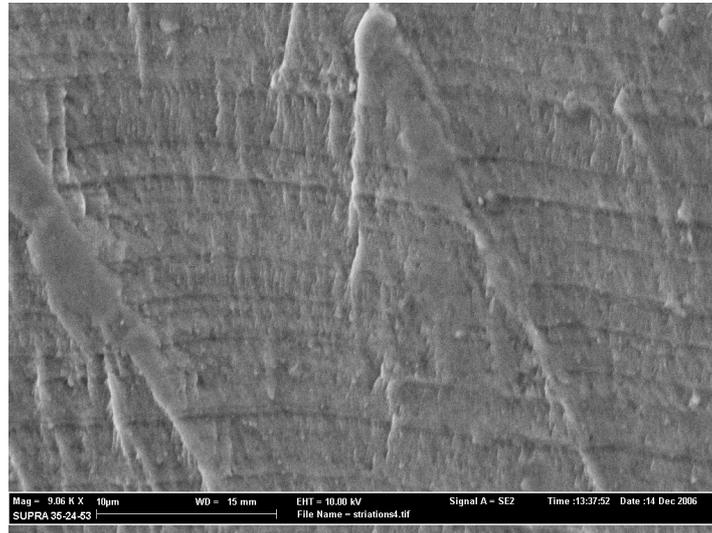
Figura 4 – Linee di arresto

La stima del numero dei cicli (N) sopportato dal cerchione durante la propagazione della crinatura è stata valutata misurando la spaziatura (da) fra le linee di arresto lungo la direzione di avanzamento della crinatura. Tale spaziatura, misurata a partire da una distanza di 700 μm dall'area di innesco fino a 4800 μm , mostra l'andamento riportato in Figura 6. Poiché l'andamento è approssimato da una funzione esponenziale [8], il numero di cicli nell'intervallo delle misure è stato calcolato mediante integrazione della stessa. Il valore ottenuto da tale stima risulta essere pari a circa 1100 cicli.

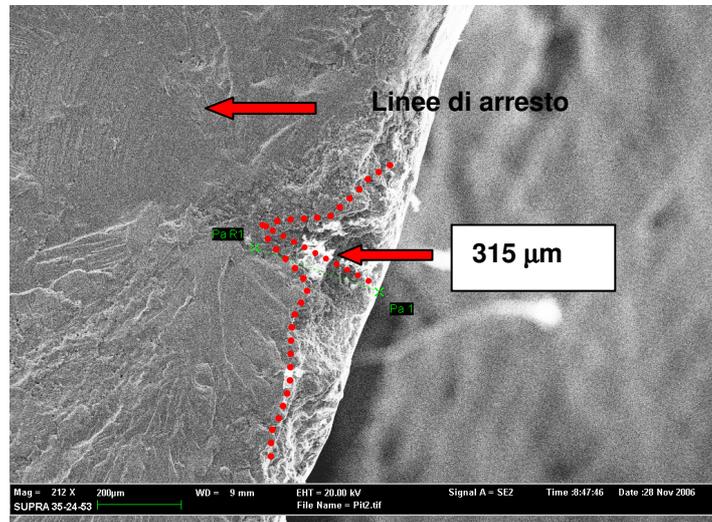
Figura 5 – Pit di corrosione

per circa 600 μm in lunghezza e circa 315 μm in profondità, tratteggio in Figura 5, e risulta localizzato, sul canale, in corrispondenza della mancanza dello strato protettivo.

La rottura è avvenuta sul canale del cerchione in prossimità della spalla interna per la propagazione di una crinatura di fatica di dimensioni finali di circa 8 cm x 5 cm. Tale crinatura si è originata per la formazione di un pit di corrosione a seguito dello sfregamento tra il tallone dello pneumatico ed il canale del cerchione che ha causato la rimozione dello strato protettivo [11].

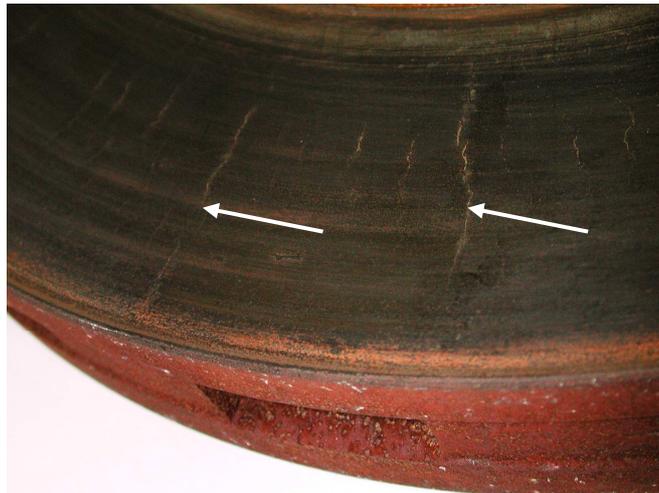
Figura 7 – Crinature superficie esterna pista lato serraggio

Il disco freno è costituito da un corpo unico di materiale ferroso di tipo autoventilante, ha evidenziato, nel corso di un controllo ispettivo, numerose crinature in corrispondenza delle superfici esterne delle piste frenanti dirette in senso radiale e di grandezza compresa tra circa 1 e 7,5 cm (particolare in Figura 7).

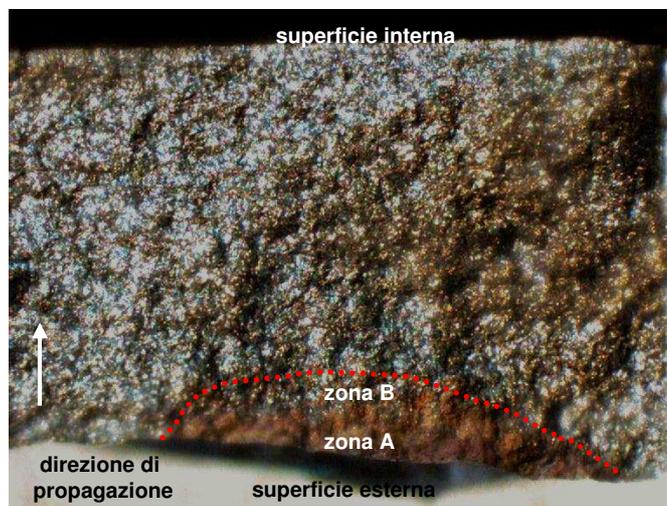
Figura 8 – Superficie di rottura crinatura

Una tra le più serrate crinature presenti sulla superficie esterna della pista, lunga circa 2.5 cm, è stata aperta meccanicamente e ne è stata osservata la superficie di rottura mediante microscopia ottica ed elettronica ad effetto di campo (FESEM). La crinatura si è propagata dalla superficie esterna verso quella interna secondo un profilo semiellittico. Sulla superficie di rottura si possono distinguere due zone con caratteri morfologici e colorazioni differenti (zone A e B in Figura 8). In particolare, la zona A,

situata in corrispondenza del bordo superficie esterna, si presenta a grana fine e di colore marrone scuro con riflessi bluastri. Sulla stessa si osserva uno strato di prodotti di corrosione con un aspetto a fango secco. Al di sotto di tale strato si rileva la presenza di striature associate ad una preesistente propagazione a fatica. In corrispondenza del bordo non sono stati individuati elementi che possano aver costituito punti di innesco preferenziale della crinatura, come *pit* di corrosione, intagli, fattori geometrici, ecc.. La microanalisi EDS, eseguita al fine di individuare eventuali disomogeneità puntuali di composizione del materiale, non ha evidenziato anomalie. La zona B, di colore arancione-giallastro, si presenta a grana grossolana e parzialmente corrosa. Su tale zona, le striature di fatica, con andamento semiellittico, risultano più evidenti (Figura 9). Le stesse si presentano spesse, con una spaziatura di circa 1 µm. Sono altresì evidenti sfaccettature piane a forma di ventaglio caratteristiche di una rottura fragile per clivaggio.

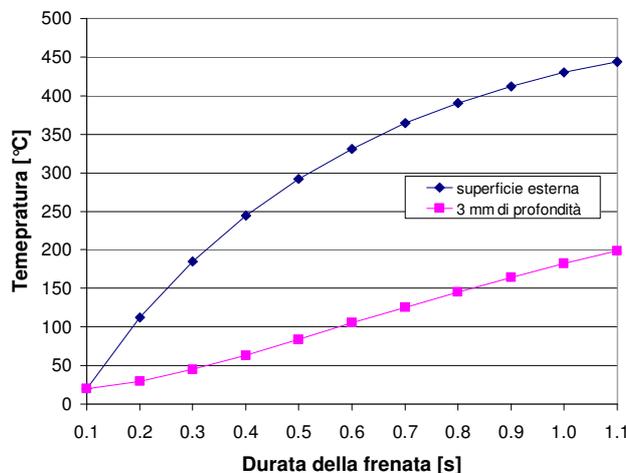
Figura 10 – Andamento nel tempo della temperatura

E' stata effettuata attraverso un'analisi di tipo termico in regime transitorio, allo scopo di determinare la distribuzione della temperatura all'interno del disco, e di tipo meccanico in condizioni lineari-elastiche, per determinare la distribuzione dello stato tensionale di Von Mises. L'analisi termica transitoria è stata effettuata ipotizzando un flusso di calore decrescente linearmente da un valore di circa $7 \text{ a } 5 \text{ W/mm}^2$ in 1 sec. di frenata applicato sulla pista frenante del disco [12]. Al modello, inoltre, è stata applicata una convezione forzata di tipo esterno per le zone non a contatto con le pastiglie e di tipo interno per le superfici dei fori di ventilazione. L'andamento nel tempo delle temperature all'interno del disco è illustrato in Figura 10.

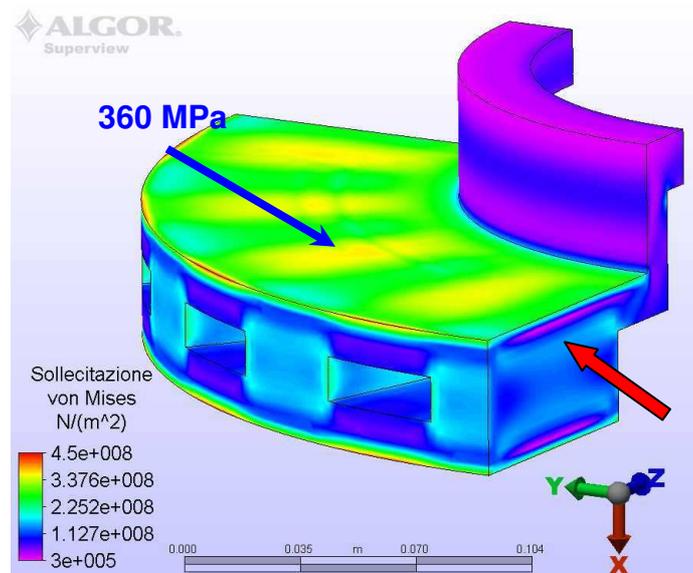
Figura 11 – Distribuzione degli sforzi di Von Mises in fase di compressione

L'analisi meccanica in campo lineare-elastico è stata effettuata considerando, insieme ai carichi termici, i vincoli delle pastiglie e la pressione di frenata. La distribuzione degli sforzi di Von Mises che si ottengono in seguito alla frenata ipotizzata nell'analisi termica sono riportati in Figura 11. Tali sforzi, principalmente in corrispondenza della superficie esterna (freccia rossa in Figura 11), superano il valore del carico di snervamento a compressione, dell'ordine dei 240 MPa [13] (freccia blu in Figura 11), inducendo una deformazione plastica locale del materiale. La distribuzione degli sforzi, inoltre, è localizzata in direzione radiale nella parte centrale della pista frenante e con delle variazioni di intensità in corrispondenza delle parti non forate del disco. Le deformazioni plastiche che si generano sulla pista frenante inducono localmente delle tensioni residue di trazione quando il disco ritorna nelle condizioni iniziali di temperatura uniforme, la cui entità, tuttavia, non è ricavabile da un'analisi di tipo lineare-elastico.

Le evidenze morfologiche raccolte, confermate dalla simulazione numerica, sono concordi nell'individuare le zone di sviluppo delle crinature. In particolare, gli sforzi sono localizzati sulle piste di frenata in direzione radiale. L'osservazione morfologica di una superficie di rottura rivela che le crinature si sono propagate secondo un meccanismo di fatica da ciascuna delle superfici esterne verso quelle interne della pista frenante. Le cause che hanno innescato la fatica sono riconducibili agli sforzi provocati dal gradiente di temperatura che si genera lungo lo spessore del disco nella fase di frenata. Durante la fase di riscaldamento del disco (ciclo di frenata), si creano infatti sulle piste frenanti sforzi di compressione che, superando il carico di snervamento, deformano plasticamente il materiale. In virtù di tale plasticizzazione si generano, durante la fase di raffreddamento del disco (dopo il ciclo di frenata), sforzi residui di trazione che, in relazione al basso limite di fatica del materiale considerato [14] (intorno agli 80 MPa), possono innescare la rottura progressiva osservata.
