## Use of FBG sensors for the monitoring of cultural heritage structures and monuments

### Impiego dei sensori FBG per il monitoraggio di beni di interesse storico artistico

C. Vendittozzi, F. Felli, A. Brotzu, G. Saviano

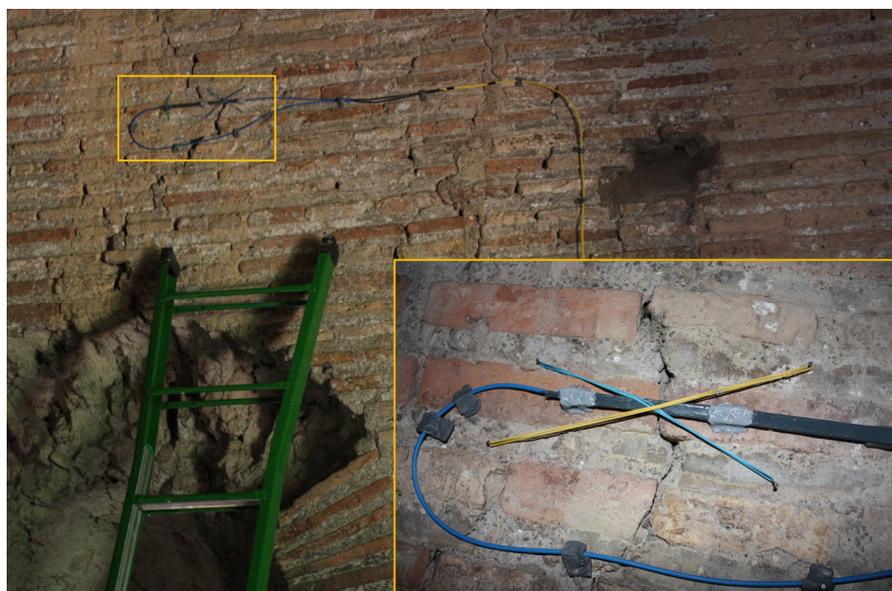
Figura 5: Posizionamento di un sensore FBG a cavallo della fessura da monitorare.

propri fessurimetri, sono collegati a sistema di acquisizione mediante linea di dorsale provvisoria in fibra ottica attestata nei locali del museo e monitorati continuamente con frequenza di campionamento pari a 1Hz. Le due coppie di sensori sono state posizionate su due pareti opposte della torre interessata dalle crepe. Il fessurimetro denominato S1 è installato all'interno della torre su una fessurazione presente sulla parete est, il fessurimetro denominato S2 è installato all'interno della stessa torre su una fessurazione presente sulla parete opposta, parete ovest.

Figure 5: Placement of an FBG sensor on a crack.

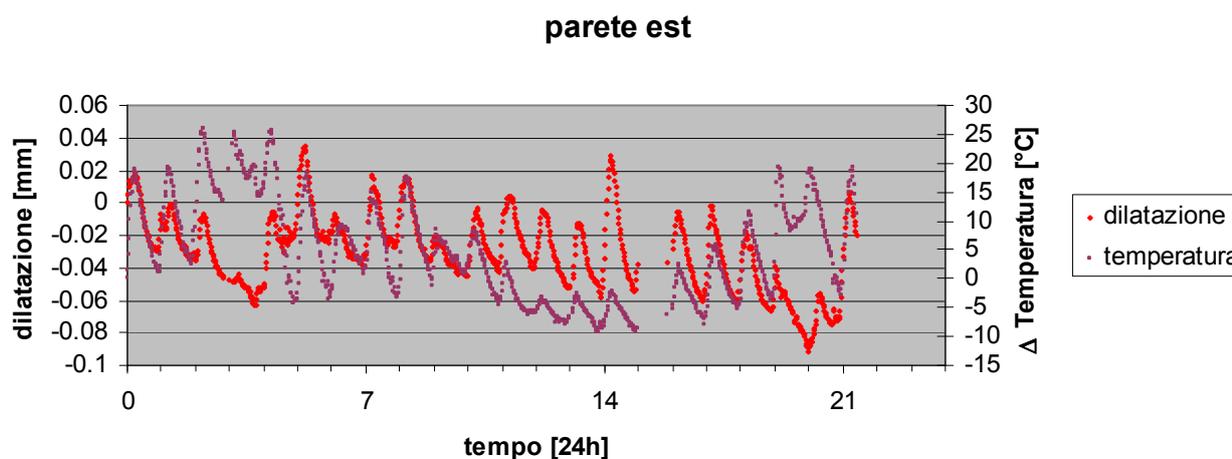
Figura 6: Monitoraggio di fessurazione sulla parete est della Torre 2.

Dai grafici risulta una evidente correlazione fra variazione di temperatura e dilatazione (Fig. 6 e 7); le dilatazioni misurate risultano compatibili con le normali dilatazioni termiche attese per la tipologia della opera muraria in oggetto.

Figure 6: Monitoring of a crack on the east wall of the tower no. 2.

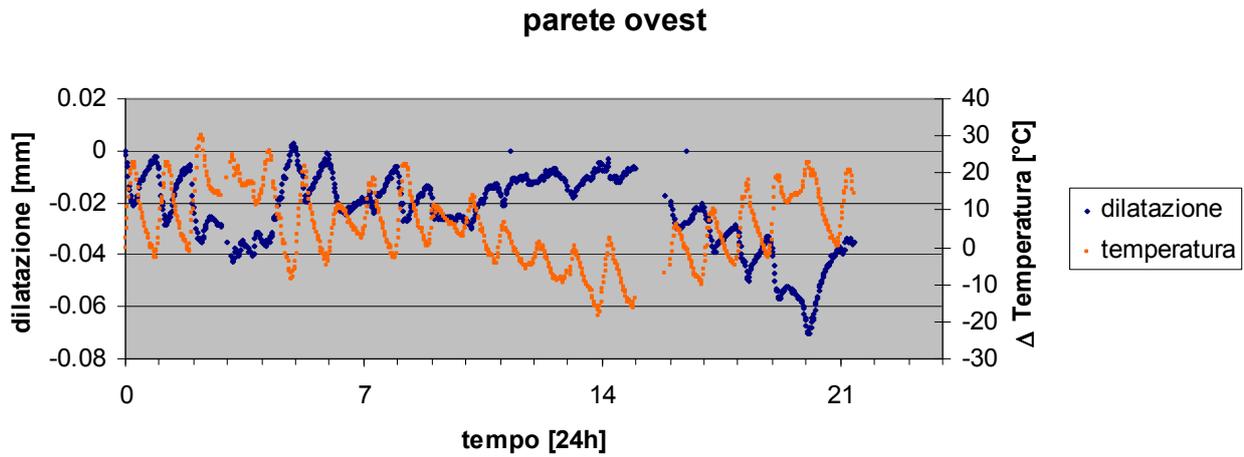
Figura 7: Monitoraggio di fessurazione sulla parete ovest della Torre 2.

Figure 7: Monitoring of a crack on the west wall of the tower no. 2

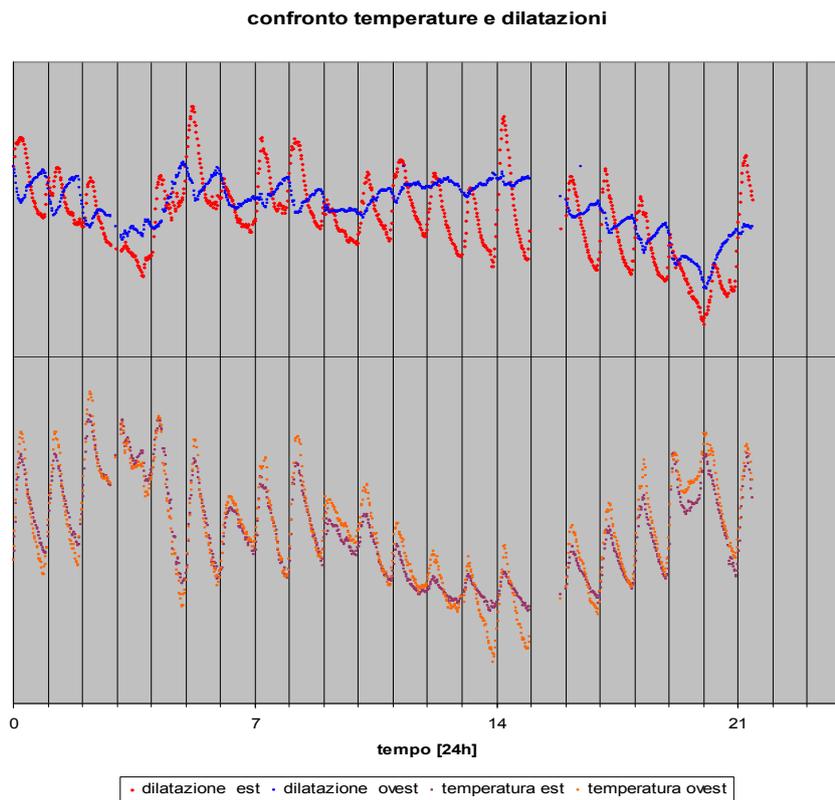
Figura 8: Monitoraggio di fessurazioni sulla parete ovest e sulla parete est della Torre 2.

La Fig. 8 evidenzia la correlazione fra tutti i parametri misurati. Nei due punti di misura le variazioni di temperatura evolvono 'in fase', con modeste differenze quantitative attribuibili alla differente esposizione a fenomeni ambientali. Le dilatazioni delle due fessurazioni evolvono in evidente 'opposizione di fase', fornendo indicazione che il complesso murario della torre risponde alle sollecitazioni termiche ambientali con movimento torsionale.

Figure 8: Monitoring of cracks on the east and west walls of the tower no. 2.

I risultati potranno essere utilizzati in una prossima campagna di restauro in modo da indirizzare i restauratori nella scelta delle tecniche e degli strumenti migliori per intervenire sulle fessurazioni.

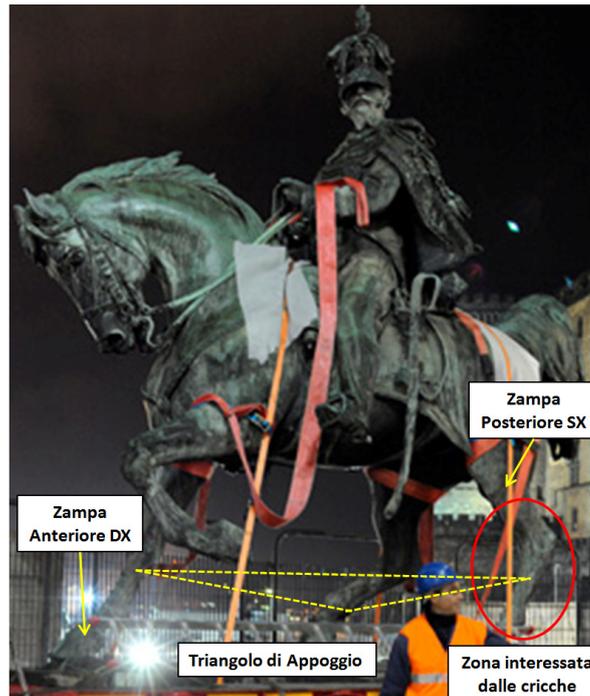
Figura 9: Fase di trasferimento della statua al cantiere di restauro, zona interessata dalle cricche.

Figure 9: Transferring phase of the statue to the restoration site, circled in red the area affected by cracks.

Durante una fase di restauro è stata rilevata la presenza di fessurazioni (cricche) nel bronzo in corrispondenza del tendine flessore della zampa posteriore sinistra. È stato ipotizzato che tali fessurazioni si siano formate durante il sollevamento della statua dal basamento originale per il trasferimento alla sede del cantiere, ma già innescate dalla corrosione dell'asta di acciaio presente nella zampa come armatura/rinforzo della stessa.

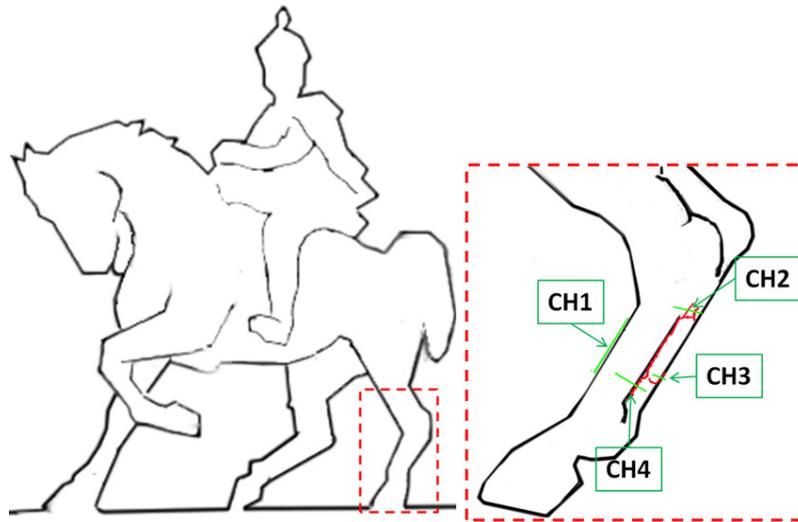
Figura 10: Schema posizionamento dei sensori FBG.

La zona interessata dal difetto copre un'area di circa 35x10 cm. La zona danneggiata è stata riprodotta nel disegno di Fig. 10 che aiuta ad individuarne la posizione, la conformazione delle fessurazioni; nella stessa, a destra, è riportato lo schema di disposizione dei sensori utilizzati. In Fig. 11 sono riportati degli ingrandimenti dell'area interessata dalle cricche.

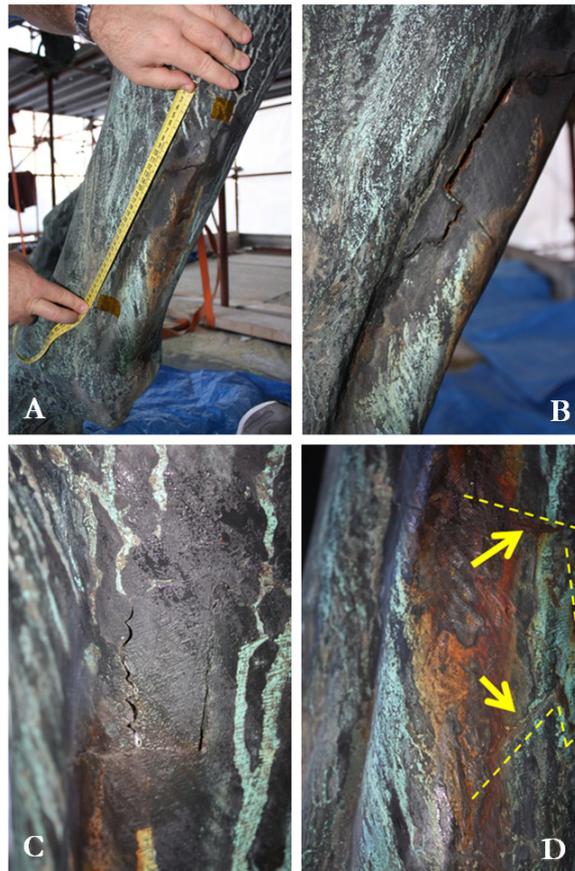
Figura 11: Area interessata dalle fessurazioni.

Un'analisi SEM EDS preliminare, del materiale prelevato dalla zona corrosa, intorno alle cricche, ha rivelato la presenza di ossidi di Fe, probabilmente provenienti dalla corrosione della staffa interna di sostegno, rappresentata in Fig. 12; sono stati individuati anche, in misura minore, frammenti costituiti da prodotti minerali del Cu provenienti dal metallo della statua.

Figure 11: Area affected by cracks.

La barra di rinforzo interna, che si ipotizza vada dal basamento a circa metà della zampa interessata è stata notevolmente corrosa.

I prodotti di corrosione hanno generato un aumento del volume all'interno della zampa producendo una pressione favorevole all'apertura della cricca. Il supporto corroso, inoltre, avendo caratteristiche meccaniche inferiori, riduce le proprietà strutturali complessive.

L'azione combinata della dilatazione della barra di ferro sul bronzo stesso, e la perdita della capacità strutturale, che ha fatto gravare maggiormente il carico sulla zampa di bronzo, al momento del sollevamento della statua per il trasferimento, potrebbe aver provocato l'insorgenza di tali cricche.

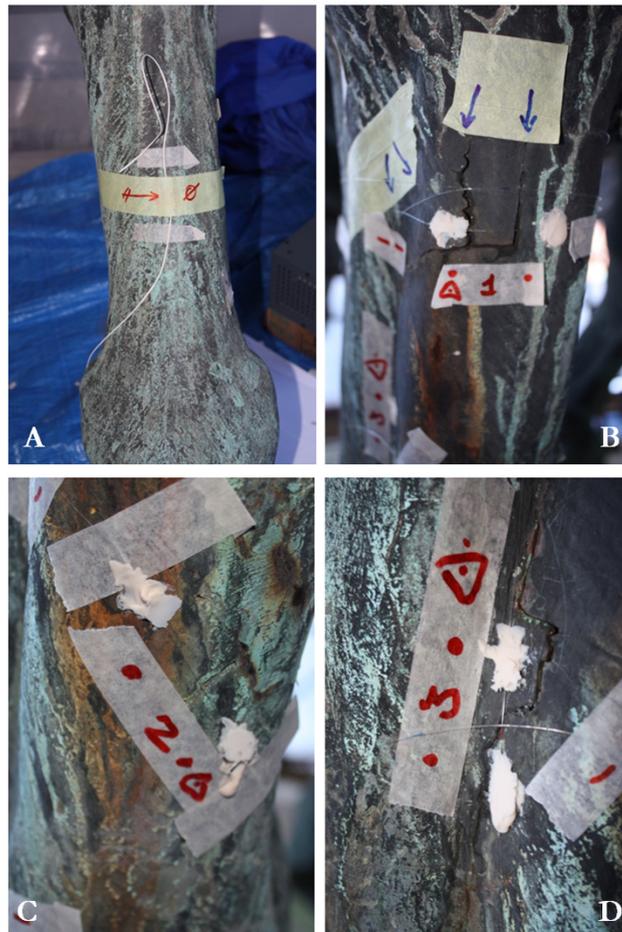
Figura 12: Dettaglio della posizione dei sensori sulle cricche.

#1-CH2: ortogonale a no. 3 cricche parallele tra loro (Fig. 12 B) che corrono lungo l'asse principale della zampa;

#2-CH3: ortogonale all'innescio di cricca più recente (Fig. 12 C);

#3-CH4: ortogonale alla parte più bassa della cricca più vecchia, che risultava incrudita da un intervento precedente in cui si era provato a forzarla per allargare la fessura e monitorare l'interno della zampa (Fig. 12 D).

Anche da questo grafico si evince, come dai precedenti, che il sensore che riporta valori maggiori è quello posizionato a cavallo della cricca più recente (Fig. 12 C).

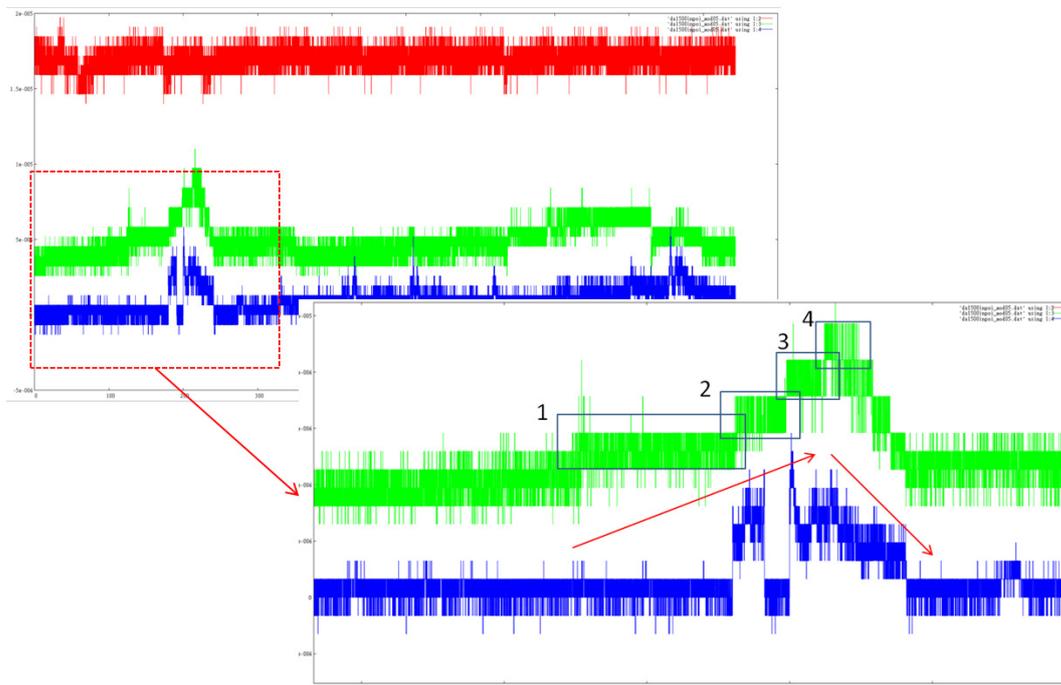
Figura 13: Prova di accuratezza dei sensori FBG.

Le 4 persone, tutte di corporatura media, del peso medio che va di 70 agli 80kg (complessivamente 280-320kg) che corrispondono a variazioni delle deformazioni misurate fino ad un massimo di  $\sim 950 \mu\epsilon$ , microstrain.

Dall'ingrandimento si deduce la risposta delle cricche alle sollecitazioni successive, dovute alla salita non contemporanea delle quattro persone già menzionate e la successiva discesa (più rapida rispetto alla salita).

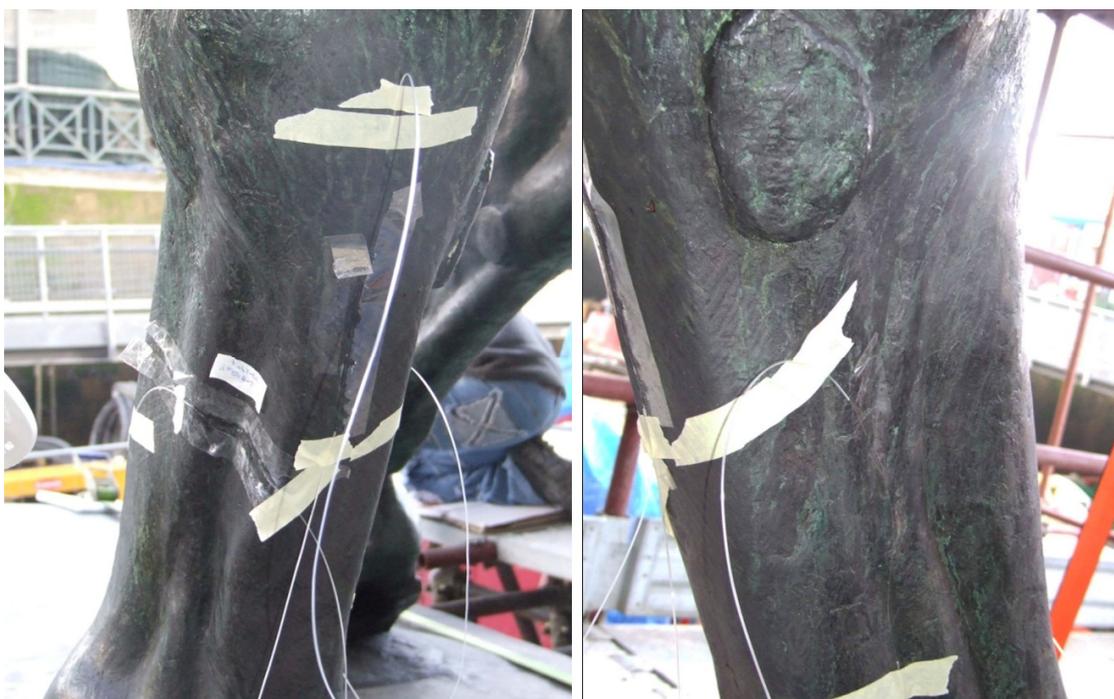
Figura 18: Dettaglio della posizione dei sensori sull'area restaurata.

In questa seconda fase sono stati applicati 3 estensimetri ottici in corrispondenza della saldatura alla gamba posteriore sinistra della statua, un sensore in posizione orizzontale (sensore no. 1), un sensore in verticale (sensore no.2), entrambi in Fig. 18. Il terzo sensore è stato messo in solo contatto termico, utilizzando del nastro adesivo, per compensare le variazioni di strain dovute alle differenze di temperature.

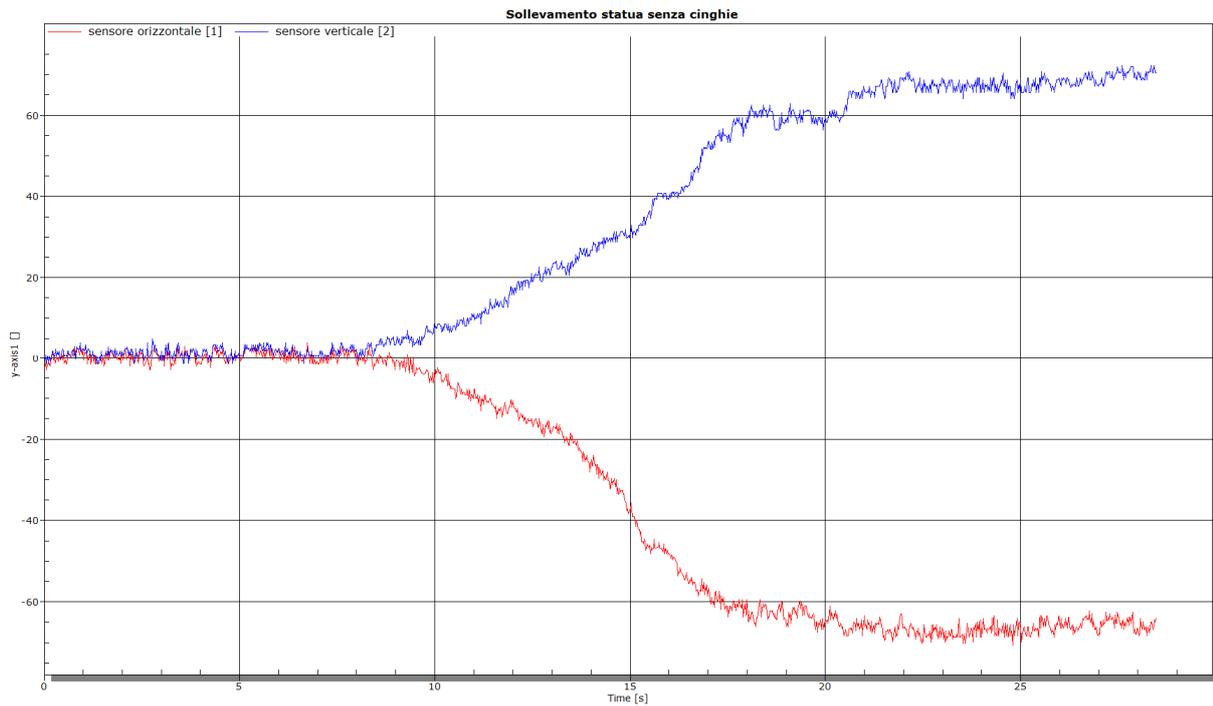
Figura 20: Time history, fase iniziale della acquisizione.

- Il sensore verticale (in blu, #1) lavora in trazione,  $\sim +70 \mu\epsilon$  (con andamento crescente),
- il sensore orizzontale (rosso, #2) in compressione,  $\sim -70 \mu\epsilon$  (stabile); com'era logico aspettarsi.

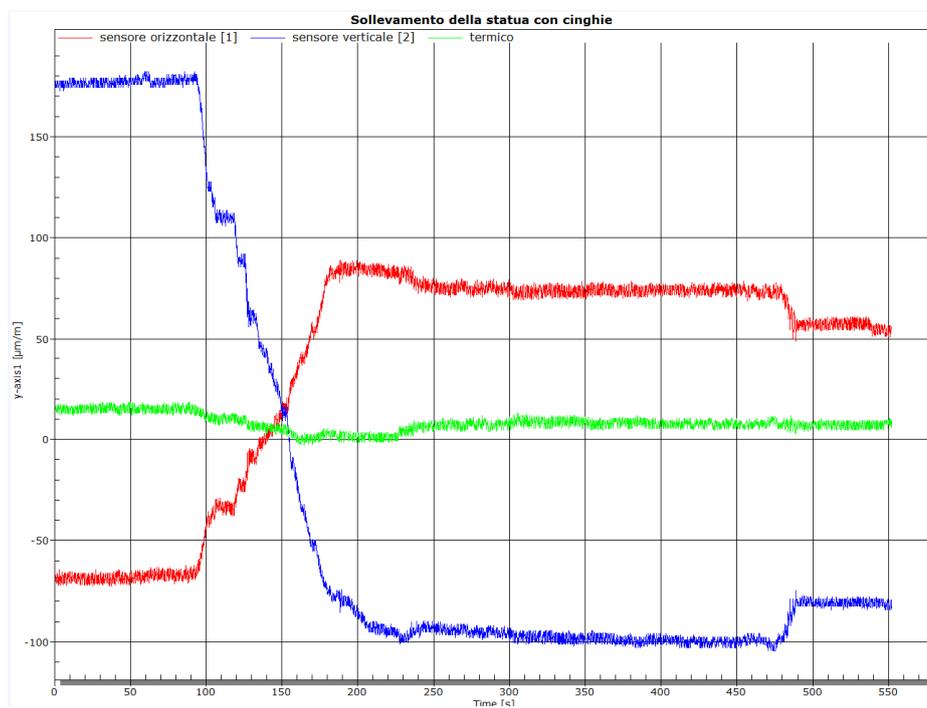
Figura 21: Time history, fase di sollevamento della statua.

Nei primi istanti il sensore no.1 sta ancora lavorando in trazione, la deformazione è arrivata a  $\sim +170 \mu\epsilon$ , sul sensore no.2 il valore della deformazione si è mantenuto pressoché costante (la fase di aggiustamento delle cinghie ha comportato una distribuzione disomogenea del carico).

Nel momento in cui viene sollevata anche da sotto il basamento i segni delle deformazioni si invertono. le zampe sono schiacciate a sandwich tra le imbragature, il sensore verticale, no. 1 va in compressione, quello orizzontale, no. 2, in trazione. Negli ultimi istanti un piccolo salto dovuto all'assestamento delle cinghie.

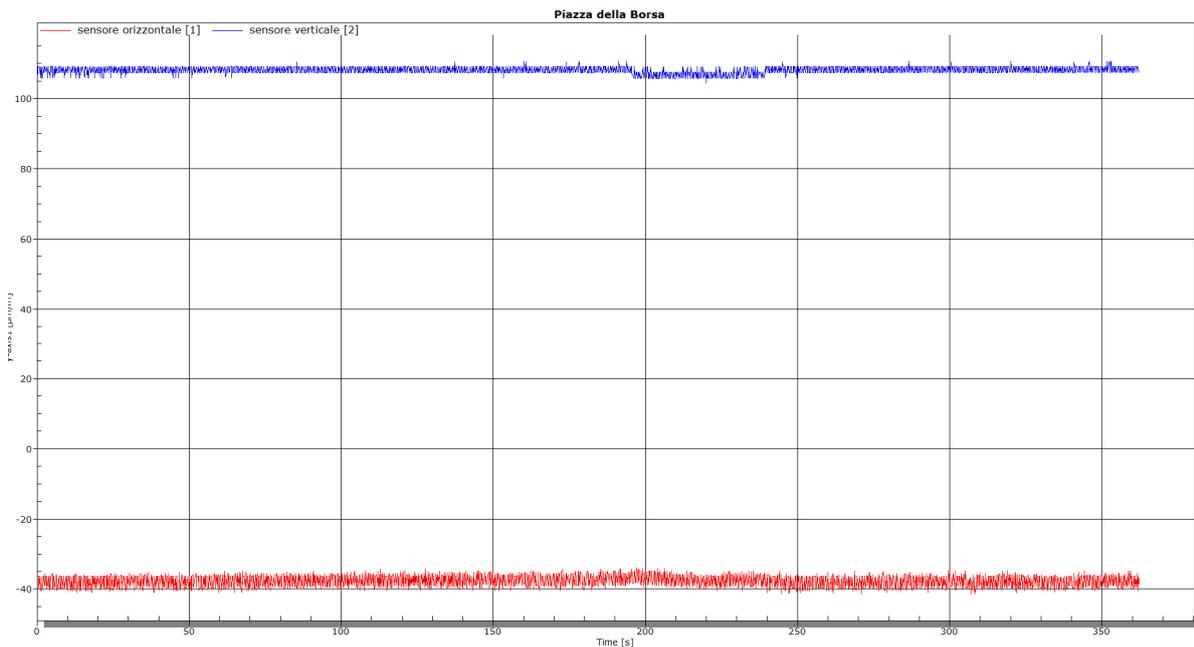
Figura 24: Time history, Statua posizionata sul piedistallo, acquisizione serale.

La rimozione delle cinghie e la presenza di cemento fresco sulla base ha comportato una lieve variazione nei valori registrati. In particolare il sensore no.1, in trazione, è passato da 220 a 120  $\mu\epsilon$ , decrescente, il sensore no.2, in compressione, è passato da -80 a -65  $\mu\epsilon$ , lievemente crescente.

Presumibilmente nei giorni successivi, tale tendenza ha proseguito verso un valore di equilibrio prossimo allo zero iniziale. I grafici mostrano una coerenza nelle misure che lascia supporre una buona coesione della saldatura di restauro con la struttura stessa della statua: gli andamenti opposti riportati nei grafici sono appunto segnali di una risposta meccanica della parte in accordo con quanto atteso; alcune discrepanze, seppur di lieve entità, sono visibili nei grafici da 22 a 24, probabilmente dovute a una diversa distribuzione del peso della statua sul camion prima e sul basamento poi, la differenza più marcata sul secondo sensore è forse dovuta alla presenza di alcuni faretto utilizzati per illuminare la zona posteriore a cui il sensore no. 2 era esposto. I valori di strain termico registrati con il sensore no. 3 sono in linea con le misurazioni prese con un termometro digitale in cantiere (circa 19 °C la mattina, e 14°C la sera). Considerando che la sollecitazione di circa 320 kg aveva prodotto sulle cricche attive una deformazione di circa 950  $\mu\epsilon$ , e che i 500 kg dati dal basamento, durante il sollevamento, hanno prodotto sull'area restaurata valori massimi compresi tra i 150 e i 220  $\mu\epsilon$ , si può concludere che la riparazione ha avuto esito positivo sulla parte strutturale della zampa interessata dalle fessurazioni.
