Caratterizzazione della rottura a fatica di un oleodotto: un caso reale.

L. Allegrucci, F. Dolce, A. Coletta, V. Di Paolo, P. Chini, M. Bernabei

*Aeronautica Militare - Centro Sperimentale Volo – Reparto Chimico,
Aeroporto De Bernardi, via Pratica di Mare, 45, 00040 Pomezia (RM)*

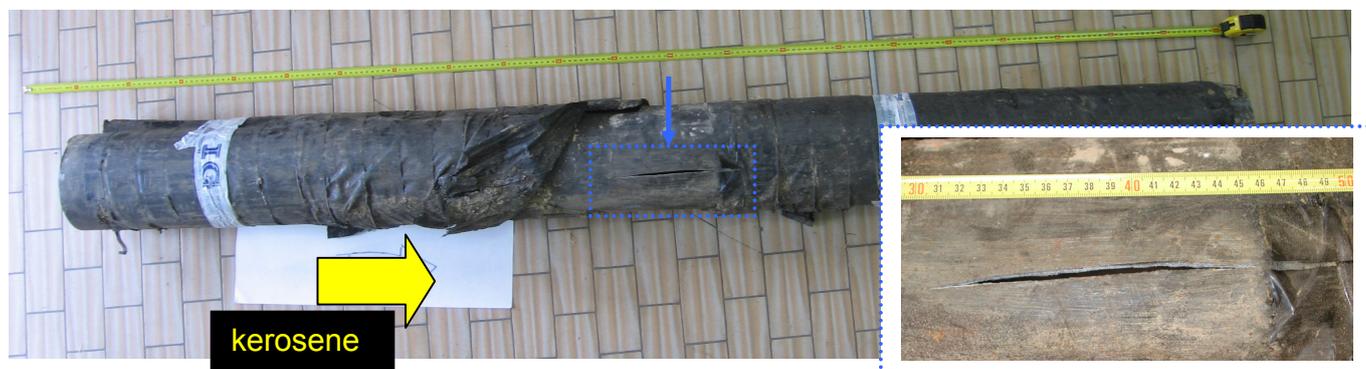
Figura 2: Localizzazione crinatura.

Il tratto di tubo lesionato è caratterizzato dalla presenza di una crinatura passante orientata nel senso longitudinale del tubo e lunga 15 cm (Fig. 2).

La rottura del tratto di tubazione della rete POL, è stato causata dalla formazione di una crinatura passante, orientata in modo longitudinale e della lunghezza di circa 15 cm.

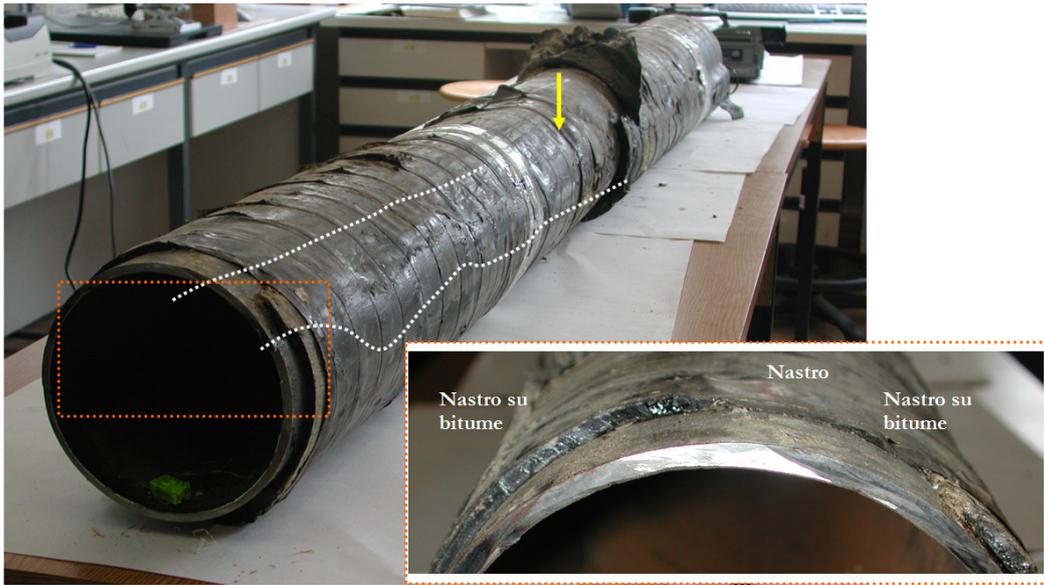
Figura 3: Rivestimento bituminoso e nastratura presenti sul tratto di tubo lesionato.

Il tubo presenta una nastratura in buono stato, non prevista nelle specifiche di posa in opera della rete e posta a ricoprire il rivestimento bituminoso originario.

Tutta la direttrice della rottura si presenta priva della catramatura, profilo tratteggiato in bianco e dettaglio evidenziato nel riquadro di Fig. 3.

L'urto del mezzo meccanico ha rimosso l'originale rivestimento di asfaltene proprio in corrispondenza delle abrasioni ovvero sulla direttrice della rottura.

In conseguenza di ciò è stato applicato, solo in questo tratto di tubazione, un differente rivestimento costituito da una nastratura in polietilene avvolta al tubo.

Tale rivestimento, risultato integro, privo di lesioni o strappi ed in buono stato di conservazione, non è previsto né dalle specifiche di progetto delle rete POL né dalle successive specifiche riferite agli interventi di manutenzione dell'oleodotto.

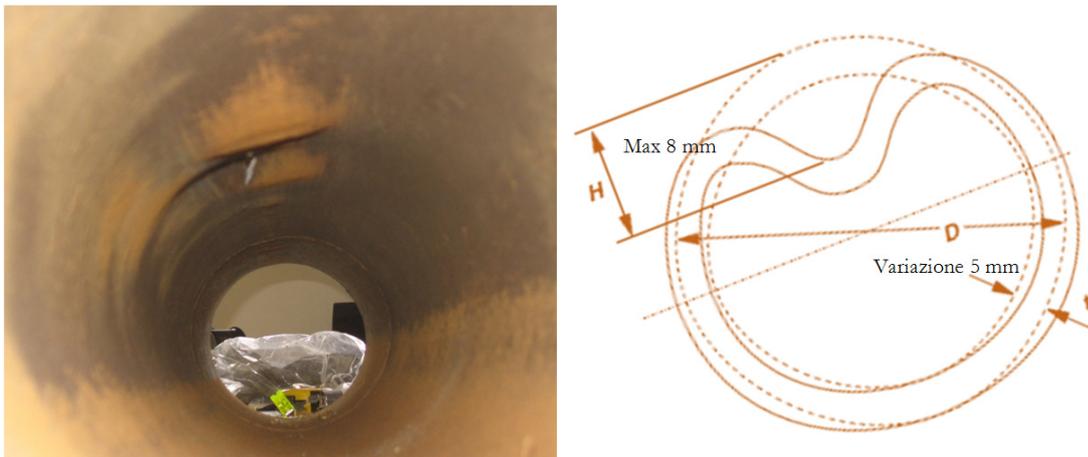
Figura 4: Deformazione per compressione [5] e [6].

Il tubo presenta, in corrispondenza della rottura, una schiacciamento verso l'interno (Fig. 4) che varia la geometria creando un punto in cui si concentrano le sollecitazioni create dalle operazioni di flussaggio del cherosene, orientate dall'interno verso l'esterno [3] e [4].

L'innescò della rottura, ovvero la sua causa originaria, è costituito dalle deformazioni plastiche e dalle abrasioni indotte sul tratto di tubo da una azione meccanica compatibile con quella di una benna di una ruspa.

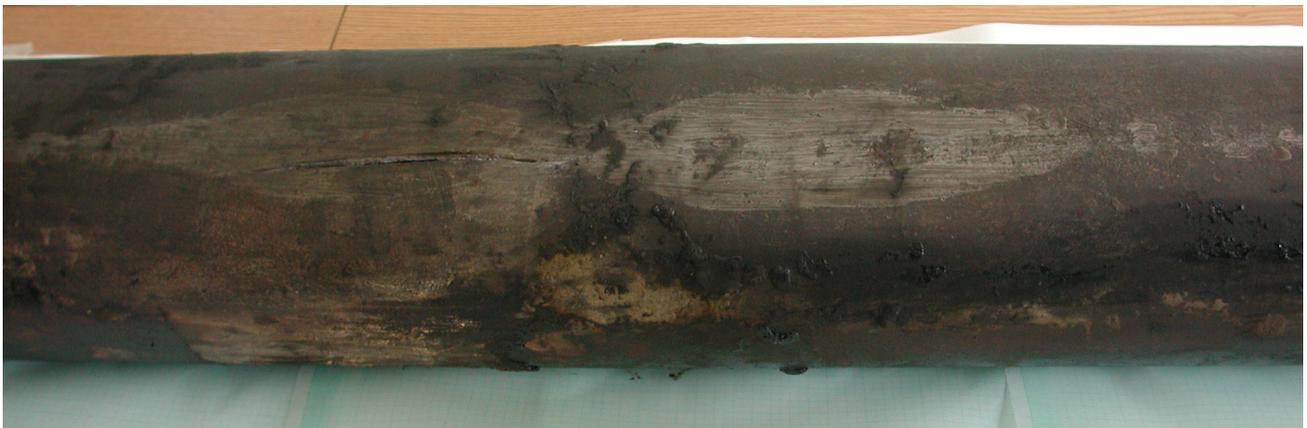
Figura 5: Abrasioni longitudinali.

La rimozione dei rivestimenti e la pulizia della superficie esterna del tubo hanno evidenziato la presenza di una forte abrasione longitudinale che interessa tutta la lunghezza del tratto di tubo lesionato ed è localizzata sulla direttrice della rottura, Fig. 5. Gli altri tratti di tubo esaminati sono risultati essere in ottimo stato.

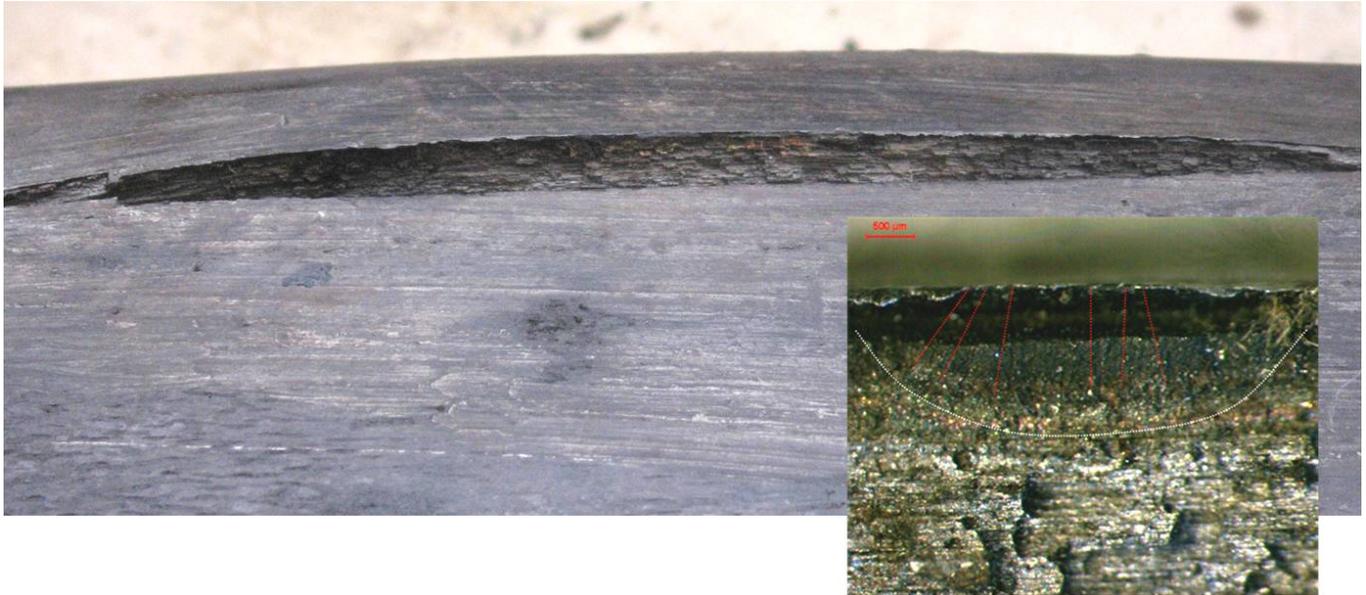
Figura 6: Superficie di rottura.

La rottura presenta i lembi disallineati. La superficie di rottura evidenzia la presenza di un'area scura e pianeggiante che si propaga a partire dalla superficie esterna del tubo (Fig. 6). La zona pianeggiante è caratterizzata da quattro lunette consecutive che presentano segni radiali convergenti verso la superficie esterna del tubo, dettaglio in Fig. 6.

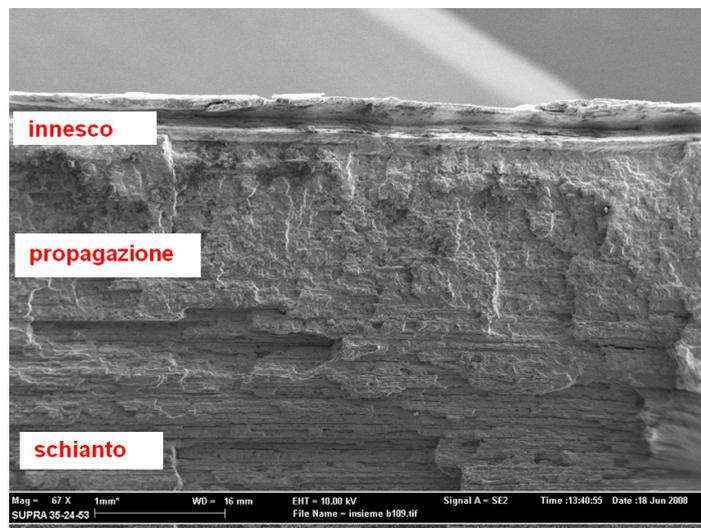
Figura 7: Differenti zone della superficie di rottura.

L'osservazione microfrattografica ha confermato la presenza delle caratteristiche tipiche di una rottura progressiva ed in particolare sono stati evidenziati un innesco, una zona di propagazione ed una zona terminale di schianto [7].

L'innesco è costituito da un microsolco da abrasione che si sviluppa longitudinalmente sulla superficie esterna del tubo ed è collocato centralmente rispetto alla deformazione. Il microsolco presenta notevoli ribordature, è profondo mediamente 280 μm e si estende in larghezza per circa 420 μm di larghezza su ciascuna delle due superfici di rottura complementari.

L'osservazione microfrattografica ha confermato le dimensioni dell'innesco emerso nell'esame di microscopia ottica: esso interessa circa 125 mm dei 150 mm che costituiscono la lunghezza dell'intera crinatura.

Il fronte progressivo della superficie di rottura si estende per circa 3 mm, ovvero circa il 50% della sezione del tubo, ed ha la morfologia tipica di un meccanismo di fatica, caratterizzata dalla presenza di linee concentriche al punto di innesco. Nella sua interezza la rottura si manifesta come un fenomeno di fatica multinnesco in quanto le quattro aree di propagazione, già precedentemente osservate, sono consecutive e senza soluzione di continuità. Tali valori, stimati

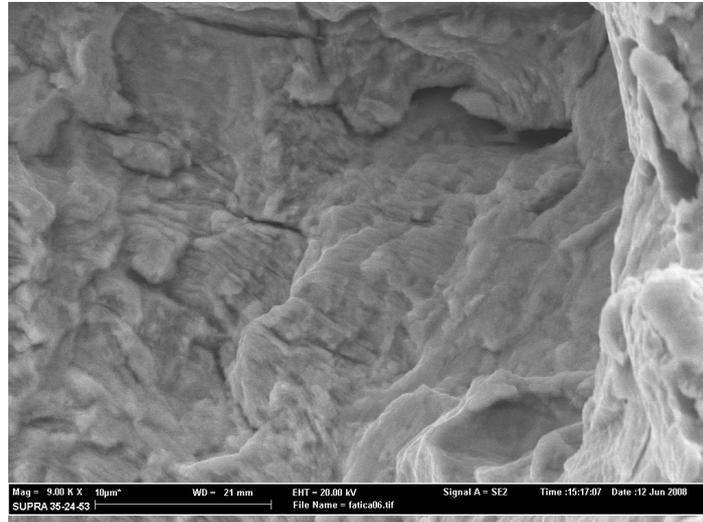
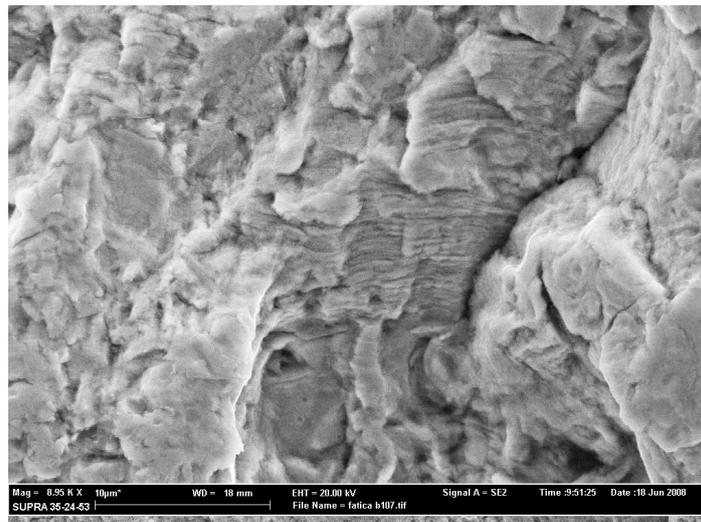
applicando i criteri di valutazione suggeriti dal metodo ASTM E 647-00 [8] e compatibilmente con i limiti imposti dalla tipologia del materiale e dalla tecnica strumentale [9], sono pari a 30 strie di fatica in 10 μm lungo tutta la zona di propagazione stabile, Fig. 8 e 9. Estendendo tale valutazione alla sezione di 3 mm interessata dalla propagazione della rottura a fatica, si ottiene un valore di 9000 cicli.

Figura 8: Linee di fatica.

Considerando il valore di interstria minima misurata tra le linee di fatica, pari a 0.30 μm , e l'estensione totale della zona di propagazione a fatica, pari a 3 mm, si ottiene una stima del numero dei cicli pari a 9000. Tale valore, come ordine di grandezza, è compatibile con quello ottenuto mediante applicazione della legge di Basquin per i fenomeni di fatica, che restituisce un valore di circa 7304 cicli.

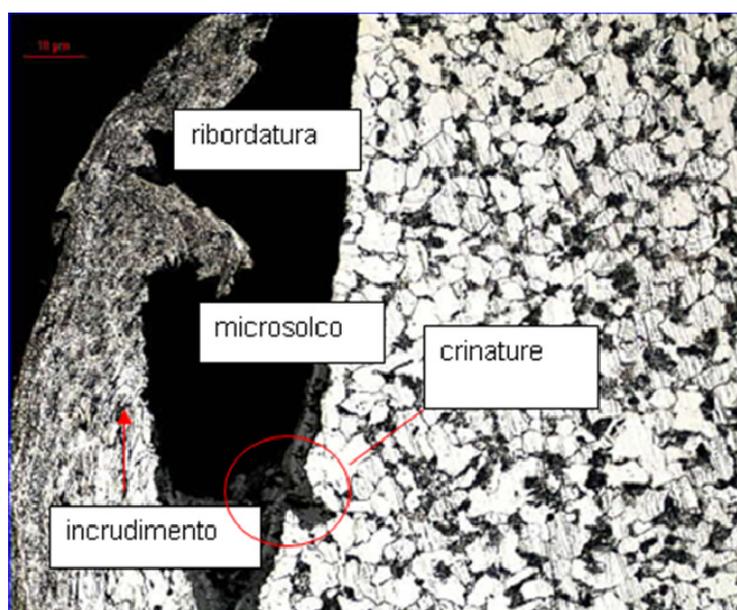
Figura 10: Osservazione metallografica.

Il provino in prossimità dell'innesco della rottura mostra incrudimento, ribordature, microsolchi e crinature secondarie causate dalle deformazioni plastiche, Fig. 10.

Il tubo integro è perfettamente concorde alle specifiche, mentre la variazione microstrutturale, indotta dalle deformazioni plastiche, conferisce fragilità al materiale.

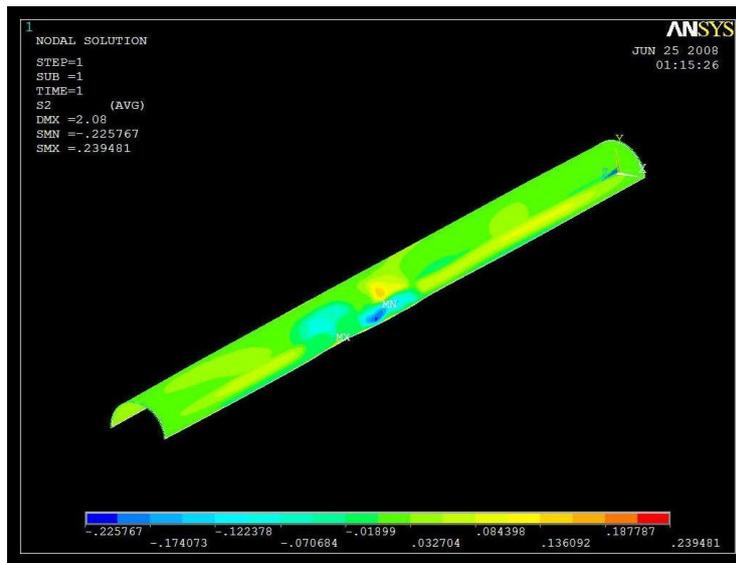
In corrispondenza della rottura la tubazione raggiunge circa i 240 MPa, superando il limite di fatica, riportato dalla normativa di riferimento [11], pari 165 MPa

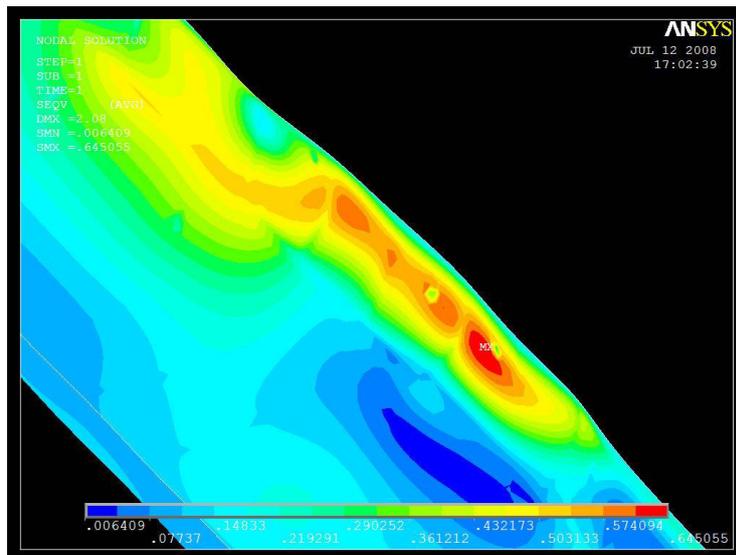
Un secondo modello è stato fatto considerando non solo le deformazioni plastiche, ma anche la crinatura e l'incrudimento del materiale. Tenendo conto delle dimensioni della crinatura nella sola fase di propagazione per fatica, lo stress necessario ad arrivare a rottura per sovraccarico è pari a circa 500 MPa raggiunto nelle normali condizioni di esercizio.

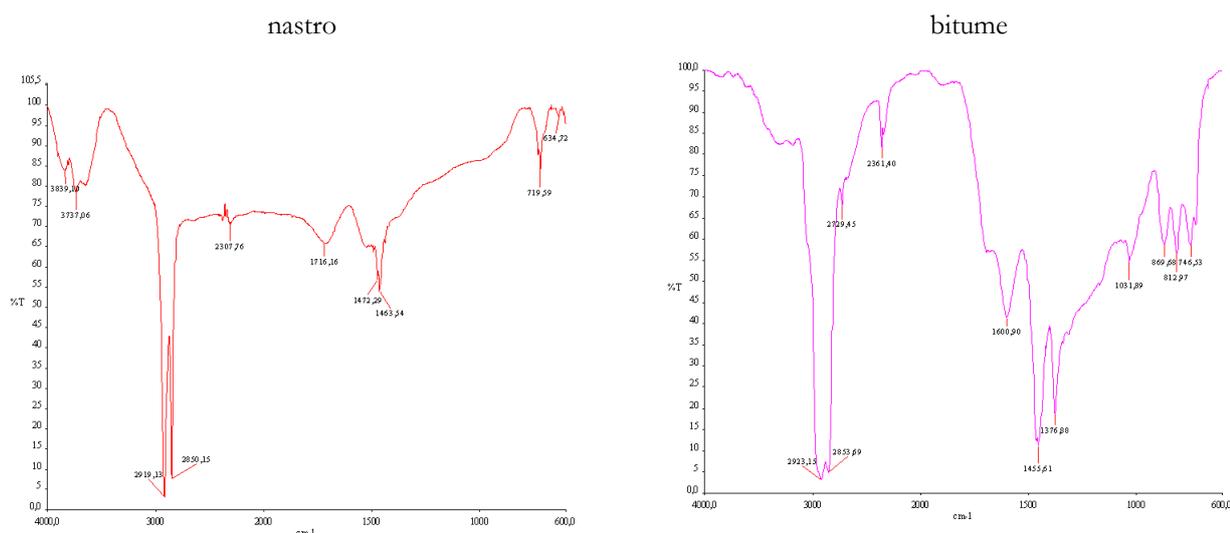
Figura 11: Spettro FTIR .

I campioni di rivestimento bituminoso, prelevati rispettivamente lontano dalla rottura ed in prossimità della rottura, sotto la nastratura, ed un campione di nastro sono stati sottoposti alle analisi FTIR (Fig. 11), GC-Py (Fig. 12).

I rivestimenti bituminosi sono costituiti da asfaltene e sono uguali siano essi vicino o lontano dalla rottura ed al loro interno contengono uno strato di materiale fibroso, in accordo alle prescrizioni previste per la posa della rete POL.

Il nastro che forma l'avvolgimento presente nel solo tratto ove è presente la rottura è costituito da polietilene ed è estraneo a qualsiasi specifica dell'Aeronautica Militare [14] e [15].
