**ANALISI DI ROTTURE PER TENSOCORROSIONE IN TUBAZIONI DI
VAPORE**

S.Berti, R.Merloni, E.Quadrini, D.Taddei(*)

Si studiano alcune fratture caratteristiche di tubi saldati in una rete del vapore di uno stabilimento industriale. Se ne ricercano le cause possibili dopo aver determinato lo stato di tensione indotto dalle condizioni di funzionamento.

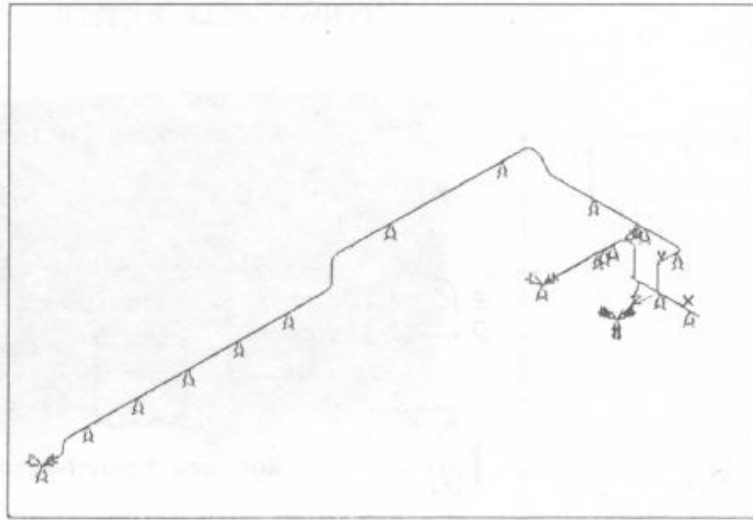
2) Le rotture sono iniziate dopo che, per esigenze di portata di vapore, sono stati rifatti il collettore e la tubazione di adduzione al reparto "Estrazione 300" (fig.1)

Fig.1 - Schema della zona della rete di distribuzione del vapore interessata dalle fratture

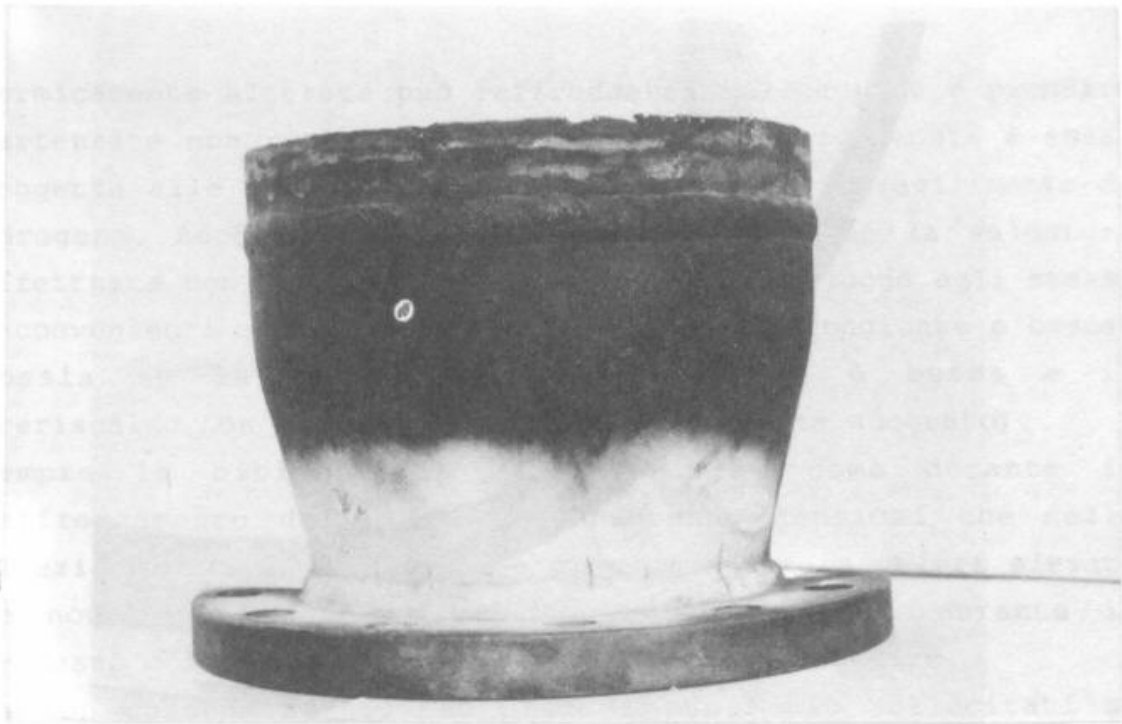
a) ad andamento assiale ossia perpendicolare ai cordoni di saldatura: frequentemente in un cordone sono numerose e parallele tra loro (figg.2a,2b). Questo andamento si è verificato in corrispondenza di cordoni tra due parti di spessore notevolmente differente: cioè tra tubo e flangia, tra tubo e collettore.

Fig.2a -Fratture multiple perpendicolari al cordone di saldatura evidenziate con liquidi penetranti

flange deve essere abbassato contenendo gli errori geometrici dei singoli tratti di tubazione ed eseguendo una distensione adeguata di ogni saldatura, in loco, dopo il montaggio.

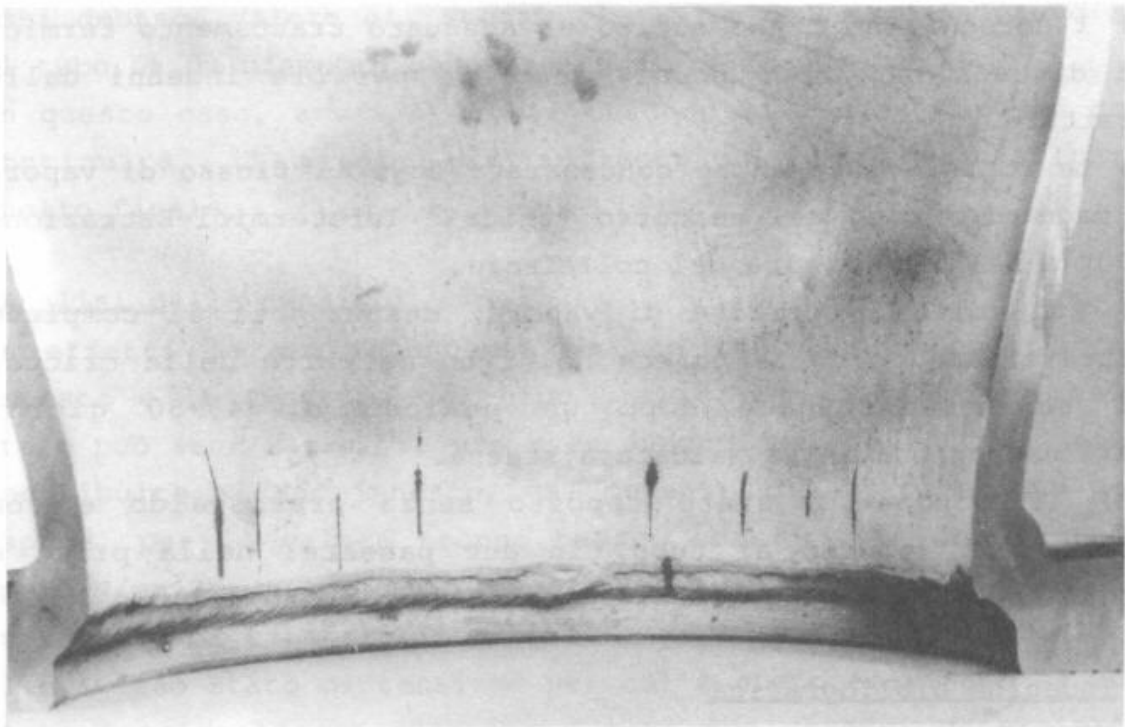
Fig.2b -Stesso particolare della figura precedente visto dall'interno del tubo

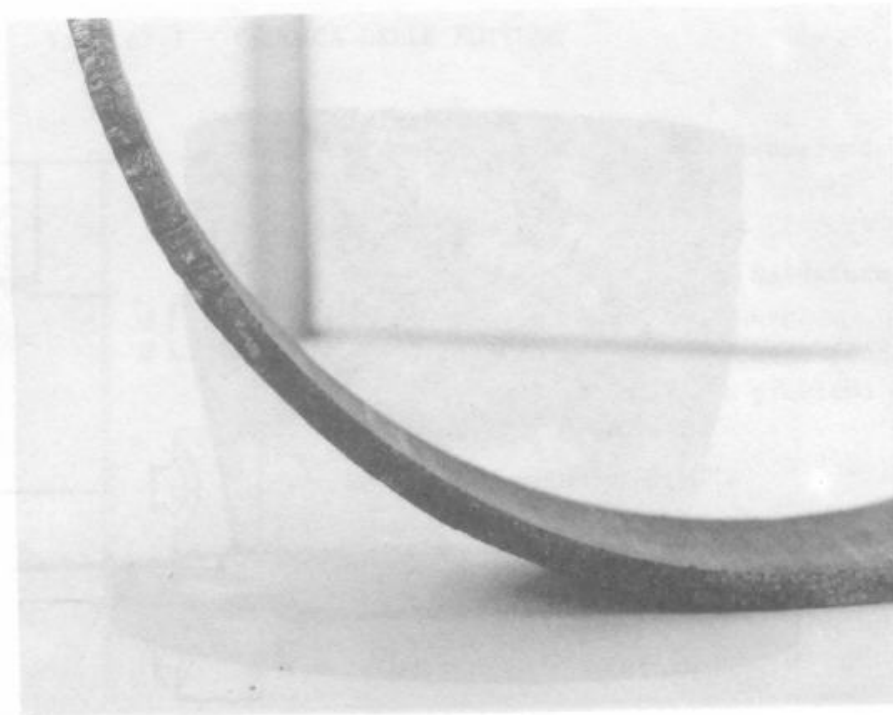
b) ad andamento circonferenziale lungo la saldatura, fig.3. Questo andamento si è verificato in corrispondenza di cordoni che uniscono parti di spessore poco differente: cioè tra tubo e curva.

Fig. 3 -Frattura con andamento circonferenziale

Le tensioni nelle zone più sollecitate, cioè in quelle dove si sono verificate le fratture circonferenziali (tratto GF fig. 4)

non sono particolarmente elevate, il valore massimo non supera 60 MPa.

Invece lo stato tensionale in prossimità delle curve va abbassato intervenendo sui vincoli e sui giunti di dilatazione che van cambiati sia di numero che di posizione rispetto alla soluzione attuale.

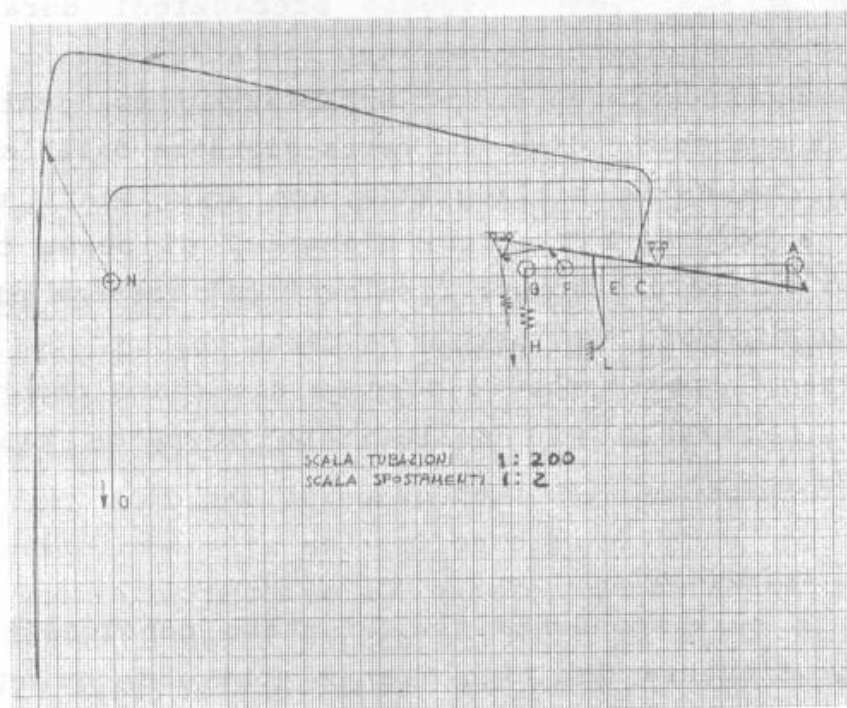
A questo scopo per un anno circa, la parte di rete di distribuzione del vapore interessata è stata tenuta sotto osservazione: sono stati misurati gli spostamenti al variare del regime dell'impianto. La fig.4 riporta gli spostamenti

misurati in alcuni punti caratteristici (cerchietto) all'avviamento dell'impianto. Si può osservare, tra l'altro, come il collettore AF ruoti sotto l'azione dei tubi di adduzione del vapore EL (Tosi), FGH (Idrotermici), e del tubo di distribuzione CNO (E.300). L'appoggio (triangolo in figura) interviene a limitare lo spostamento del punto G, ma la rotazione prosegue ulteriormente a causa della flessibilità del tratto di tubo FG. La freccia di questo tratto, elevata rispetto alla sua lunghezza, può far pensare ad uno stato di tensione non trascurabile.

Fig. 4 - Spostamenti delle tubazioni misurati in avviamento (pianta)

Si ricorda che alcune fratture circonferenziali sono avvenute in tale tratto.

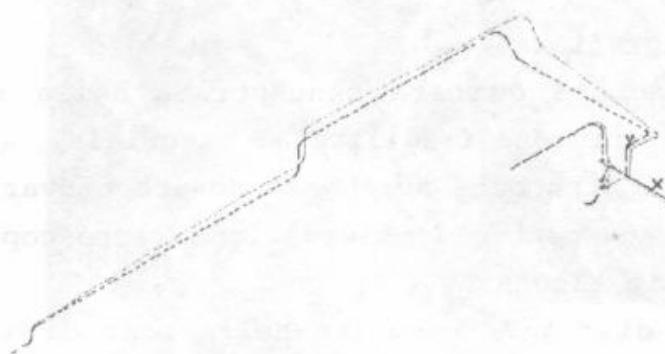
Gli spostamenti calcolati sono stati riportati nelle figg. 5, 6.

Fig.5 -Vista tridimensionale degli spostamenti delle tubazioni in avviamento forniti dal modello numerico

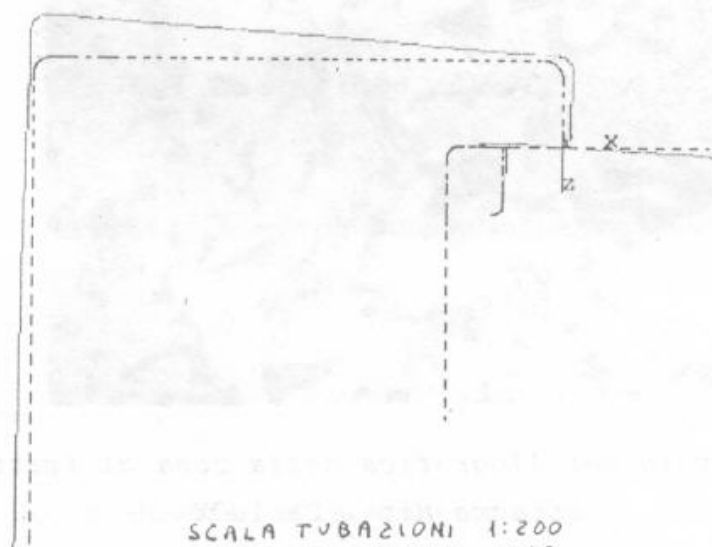
Fig.6 -Spostamenti delle tubazioni in avviamento forniti dal modello numerico

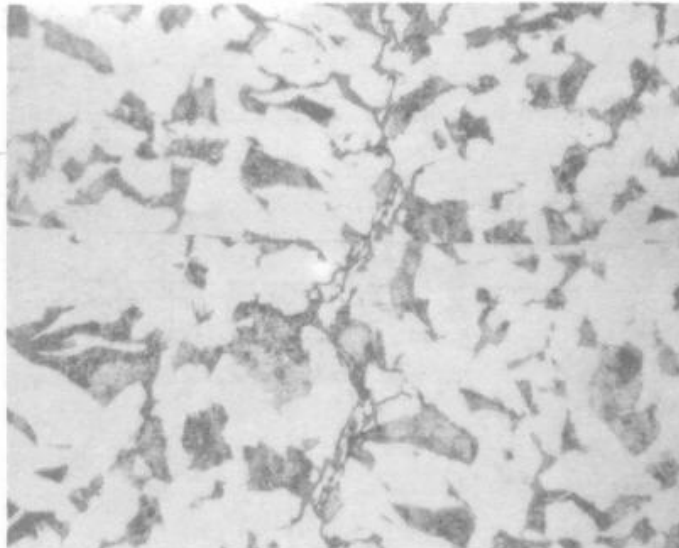
Evidentemente tali strutture avrebbero dovuto trovarsi là dove la cricca é nucleata mentre l'osservazione microscopica non ne ha rivelata traccia alcuna.

La metallografia di fig.7, eseguita nella zona di saldatura e nella zona immediatamente vicino, mostra una struttura di tipo ferritico-perlitico, la cui morfologia non risulta particolarmente alterata dal processo di saldatura.

Fig.7 -Struttura metallografica della zona di frattura, con attacco Nital 2% 100X

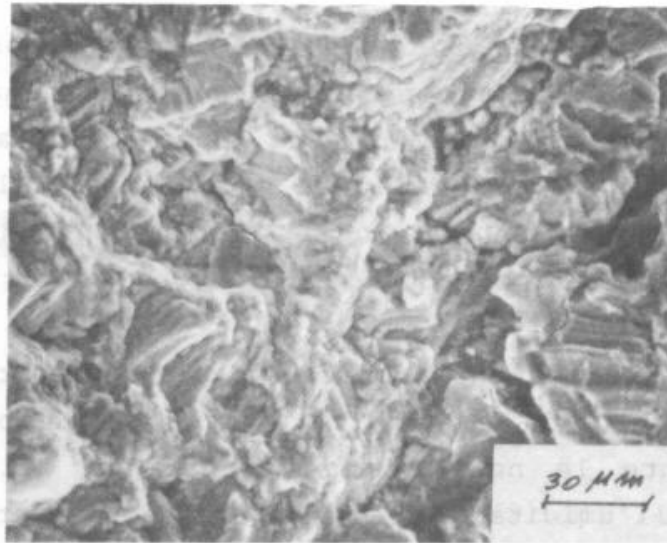
La frattografia di fig.8, eseguita al SEM, mostra una superficie di frattura che in alcune zone é di tipo intergranulare. Questa morfologia é indice della propagazione di una frattura fragile entro un materiale "nominalmente" duttile, per effetto di azioni concomitanti di attacco chimico e di sollecitazione meccanica [3].

Fig.8 -Aspetto della superficie di frattura rilevata mediante analisi al SEM
