IGF8 - VIII Convegno Nazionale
Gruppo Italiano Frattura
Genova, 27 - 29 maggio 1992

METALLOGRAFIA, FRATTOGRAFIA E PROVE MECCANICHE: UN APPROCCIO
COMPLETO PER LA VALUTAZIONE DELLA VITA RESIDUA DI UN ROTORE

C. RINALDI, C.A. BE' e V. BICEGO
CISE SpA, Segrate Milano-I

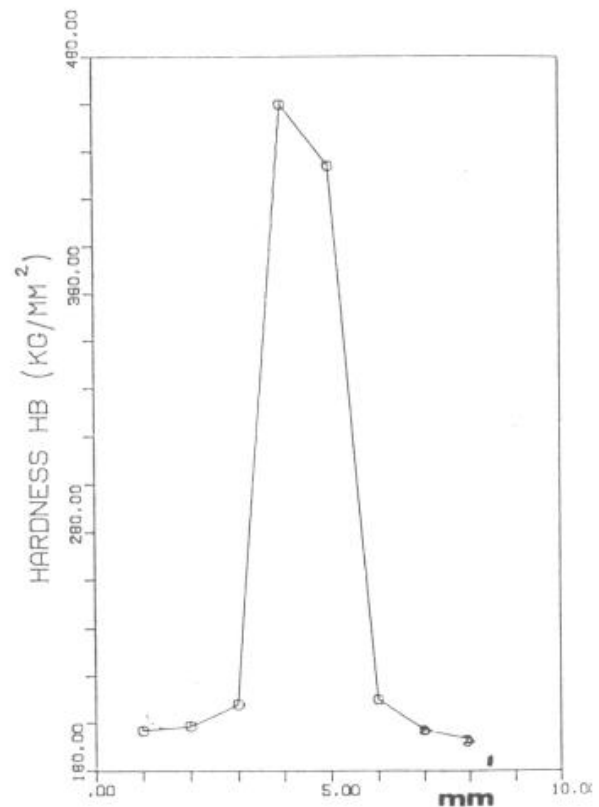
Sul componente furono dunque effettuate repliche metallografiche e misure di durezza nelle zone criccate individuate con i controlli ultrasonori e situate all'incontro tra le (sedici) cave di alleggerimento trasversali (in inglese: "slots") e le (quattro) cave longitudinali ("grooves"), come mostrato nello schema di Fig.1. I risultati ottenuti, sintetizzati nelle Figg.2-5, consentono di individuare la dimensione delle macchie calde sulla superficie del componente (diametro massimo 18mm, come mostrato in Fig.3) e l'alterazione microstrutturale dovuta al forte apporto termico: la macchia calda ha struttura aciculare tipica della martensite non rinvenuta, mentre il materiale base ha struttura bainitica rinvenuta (v. Fig.5). A ciò corrisponde il picco di durezza mostrato in Fig.2, con valore massimo intorno a $HB=460 \text{ Kg/mm}^2$.

Fig.2 Andamento della durezza superficiale attraverso la zona surriscaldata.

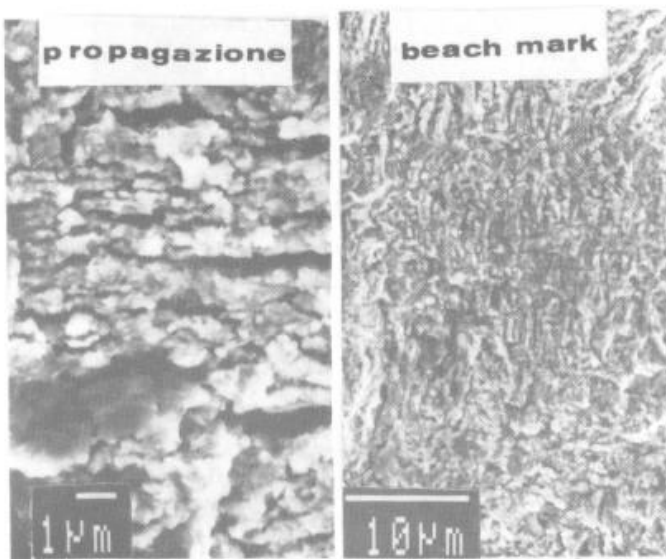
Fig.10 Morfologia di frattura tipica della cricca del componente.

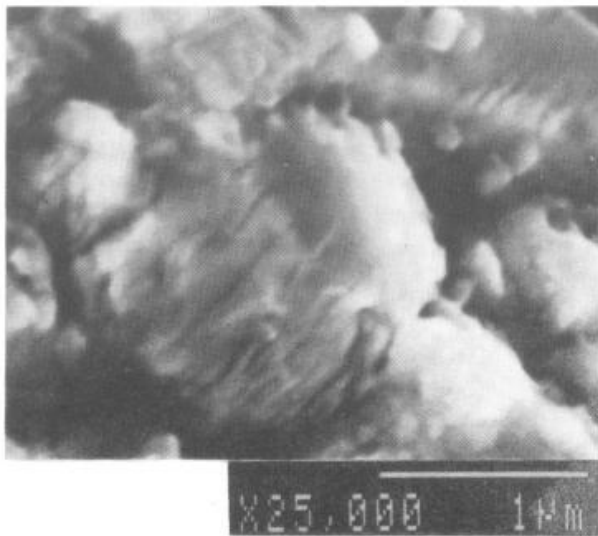
Il confronto tra i risultati dell'analisi frattografica effettuata sui campioni, a valori noti di ΔK (Par.3.3), e i risultati dell'analisi frattografica delle cricche reali del componente (Par.2.2), consentono di determinare con sufficiente affidabilità il livello di ΔK presente durante la propagazione della cricca nel rotore. Più precisamente dal paragone tra le morfologie di frattura (Figg. 10 - 13) e in base ai valori di interspaziatura delle striature mostrati nelle Tab. 1 e 2, si può concludere che nella regione b) di par.2.2, in cui sono presenti le tensioni residue (cioè fino a profondità di circa 30mm) i valori di ΔK erano dell'ordine di $11 \text{MPa}\sqrt{\text{m}}$ sulla maggior parte della propagazione (o superiori, nella regione a massima rugosità), anche se prima di ogni BM è presente in genere una breve zona a ΔK più basso. Nella regione finale (circa 10mm), dove le tensioni residue sono probabilmente trascurabili, la propagazione avvenne con $\Delta K \approx 8 \text{MPa}\sqrt{\text{m}}$, o a valori ancora più bassi verso l'apice (v. l'ultima colonna di Tab.1 e Figg. 12 e 13).

Fig.12 Particolare delle striature di fatica nel tratto finale della ricca del rotore.

Queste considerazioni hanno riflessi importanti per chi esercisce l'impianto; ne discende infatti la possibilità di proseguire l'esercizio, insieme all'utilità di ridurre al minimo le interruzioni nel funzionamento, e inoltre adottando modalità di accensione tali da minimizzare i tempi di permanenza a frequenze vicine a quelle caratteristiche del componente (periodi di attesa a frequenze inferiori a quelle di esercizio sono spesso necessari per portare con gradualità il rotore alla temperatura di esercizio, 200°C).

Ad una certa profondità, legata all'estensione del campo degli sforzi residui, le cricche tendevano a arrestarsi. Si considera perciò possibile l'esercizio ulteriore del componente, peraltro controllandolo per evitare sorprese con un sistema di monitoraggio continuo in linea dell'ampiezza delle vibrazioni.

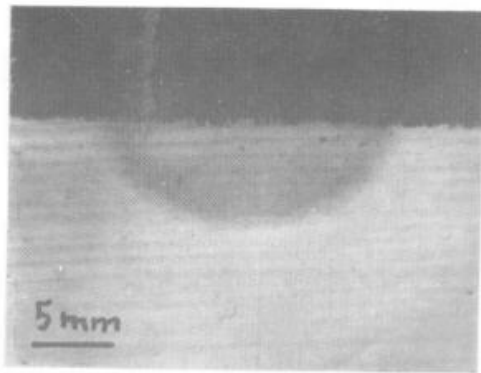
Fig.3 Replica: aspetto macrografico della zona surriscaldata.

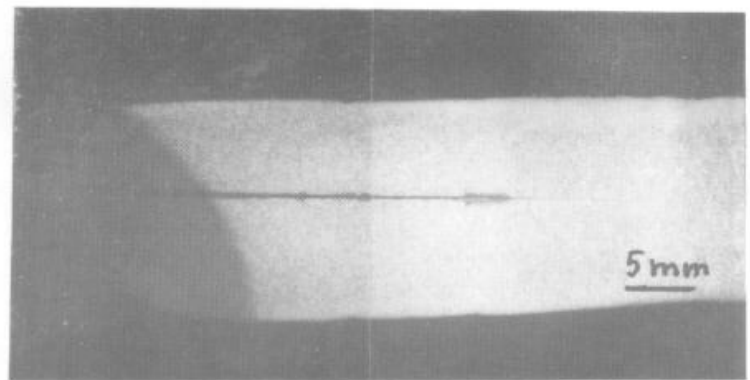
Per poter valutare l'estensione del danno in profondità, furono anche prelevate dal componente "carote" di materiale, sia in zone con cricche (Fig.4: G1S9, G1S12, G3S6) che in una zona non criccata (G3S2). Le carote vennero esaminate dopo lucidatura e attacco metallografico: la macchia calda più estesa raggiungeva una profondità massima di 15mm. Alla variazione di microstruttura, analoga a quella osservata in superficie, corrispondeva una variazione di durezza da un massimo di $HB=410 \text{ Kg/mm}^2$ ai valori tipici del materiale. Il cammino delle cricche ancora chiuse dopo un primo tratto più tormentato risultava molto rettilineo, transgranulare, tipico di propagazione a fatica (v. Fig.4).

Fig.4 Sezione della "carota": aspetto macrografico della zona surriscaldata e della cricca da essa generatasi.

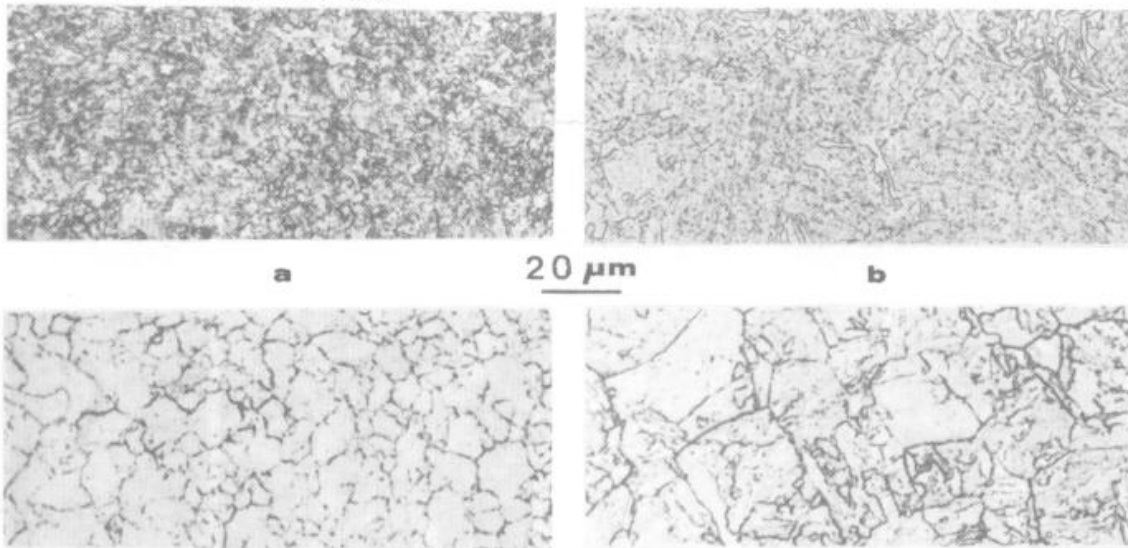
Fig.5 a) Microstruttura e dimensione del grano austenitico della zona alterata termicamente, b) microstruttura del materiale tal quale.

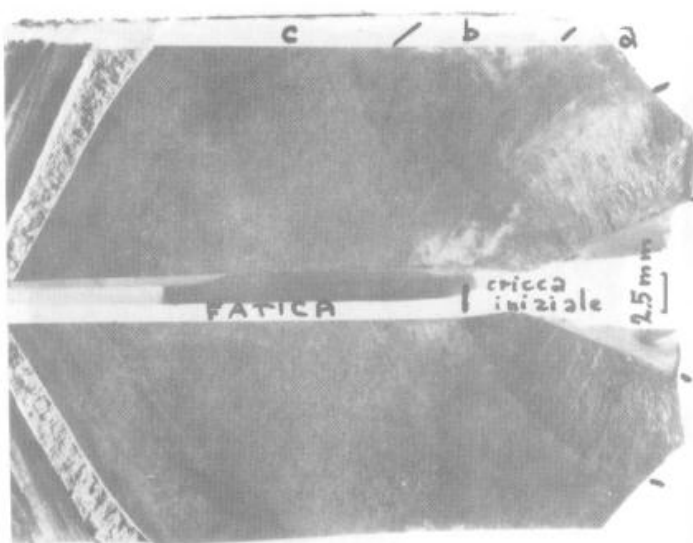
In tutti i casi esaminati sono riconoscibili due diverse morfologie di frattura (v. macrografia in Fig.6).

- Nella regione alterata termicamente la cricca ha morfologia mista intergranulare e duttile (tipica di un sovraccarico ad alta temperatura); nelle zone più superficiali sono presenti anche grosse striature, tipiche di fatica oligociclica ad alta

temperatura. Questo tratto di propagazione sembra avvenuto durante l'incidente, a causa della rotazione del rotore ad alta temperatura e nel successivo brusco raffreddamento.

- Al di fuori del materiale alterato termicamente la cricca appare propagata per fatica. In tale fase si possono individuare regioni con caratteristiche diverse:

a) una regione molto piatta, nella quale il ΔK era sicuramente basso, appena sopra soglia; i Beach Marks (BM) in questa zona sono costituiti da zone di stiramento (stretched zones) a volte seguiti da una piccola regione di crescita duttile;

b) una regione ad elevata rugosità, nella quale i livelli di ΔK erano molto più elevati; i numerosi BM presenti in questa zona sono ben visibili e appaiono come zone stirate; ciò indica che l'apice della cricca era sempre soggetto a carichi positivi (rapporto $R > 0$, con $R = P_{\min}/P_{\max}$);

c) una regione di rugosità inferiore alla precedente, quindi indicativa di valori di ΔK inferiori; qui i BM sono molto più ravvicinati tra loro e appaiono come sottili fasce più scure; ciò fa pensare a cambiamento brusco di velocità; in particolare la presenza di numerose zone schiacciate per fenomeni di crack closure indica che la cricca avanzava in questa regione sotto l'azione di cicli con $R \leq 0$.

Questo andamento della rugosità superficiale e il diverso aspetto dei BM sembrano concordare con l'andamento dell'entità della tensione residua in profondità: in genere tali tensioni al di sotto di una macchia calda tendono ad annullarsi a distanze pari a due volte la sua dimensione (nel caso presente questa è $< 15\text{mm}$ e la caduta del livello di ΔK sembra avvenire a circa 30mm di profondità).

Fig.6 Macrografia della superficie di frattura (componente).
