ALCUNI ESEMPI DI INDAGINE SU  
CAUSE DI ROTTURE E CORROSIONI IN CAMPO PETROLCHIMICO

L. Giroletti      E. Trentini  
OMECO S.r.l. - Monza

Vengono presentati tre casi significativi di danneggiamenti su tubazioni di impianti petrolchimici.

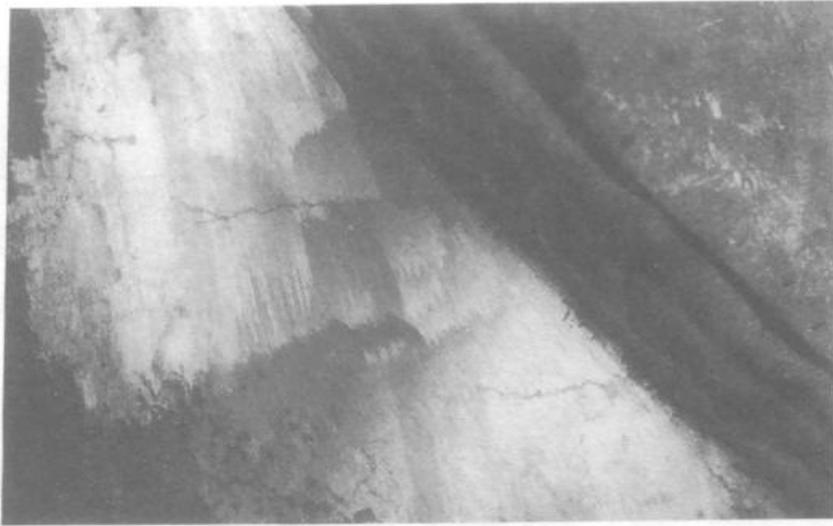
Fig. 1

L'impianto durante una fermata per manutenzione è stato lavato per eliminare i residui interni e neutralizzato con Carbonato di Sodio. E' stata fatta la prova idraulica con esito positivo, quindi l'impianto è stato asciugato e poi polmonato con Azoto. Dopo pochissimo tempo ci si è accorti che l'impianto presentava delle perdite dovute a cricche posizionate in prossimità delle zone di vincolo (Fig. 1).

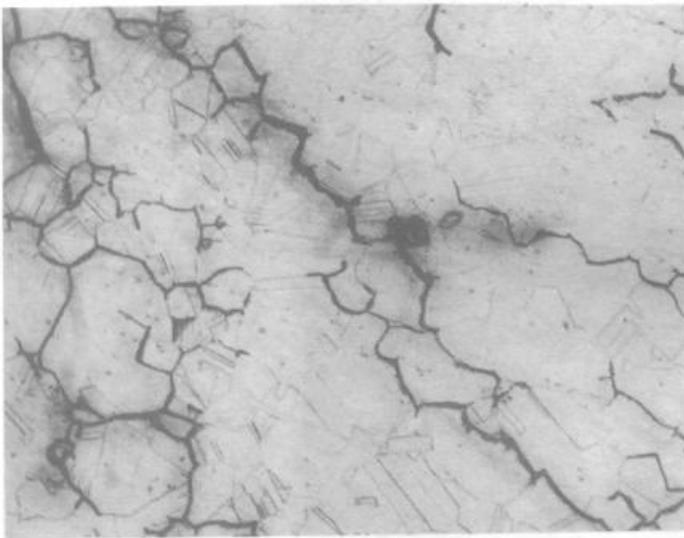
Fig. 2

Le cricche sono a carattere intergranulare (Figg. 2, 3) e partono dalla superficie interna. Si osserva inoltre una precipitazione di carburi al bordo dei grani austenitici, segno della presenza di un fenomeno di sensibilizzazione del metallo di base, a seguito della permanenza a temperatura critica per un lungo periodo di esercizio (Fig. 4). L'esame E.D.S. ha evidenziato la presenza determinante di Zolfo e Sodio nella frattura (Fig. 5).

L'aspetto delle cricche è tipico da corrosione sotto tensione in presenza di politionati, come confermato dalla presenza preponderante dell'elemento Zolfo, tipico elemento della soluzione politionica. Il fenomeno ha avuto il suo innesco per l'influenza di tensioni e soluzioni di acidi politionici prodotti dalla reazione con il Fe, umidità e ossigeno che hanno attaccato lungo il bordo del grano in zone predisposte per una certa sensibilizzazione della struttura. Nel caso specifico è indubbio che il fenomeno si è generato per le condizioni particolari nelle quali l'impianto si è trovato proprio durante una fermata per manutenzione, e ha avuto il suo sviluppo a causa dello scarso effetto della neutralizzazione dell'acido politionico attraverso il lavaggio con Carbonato di Sodio.

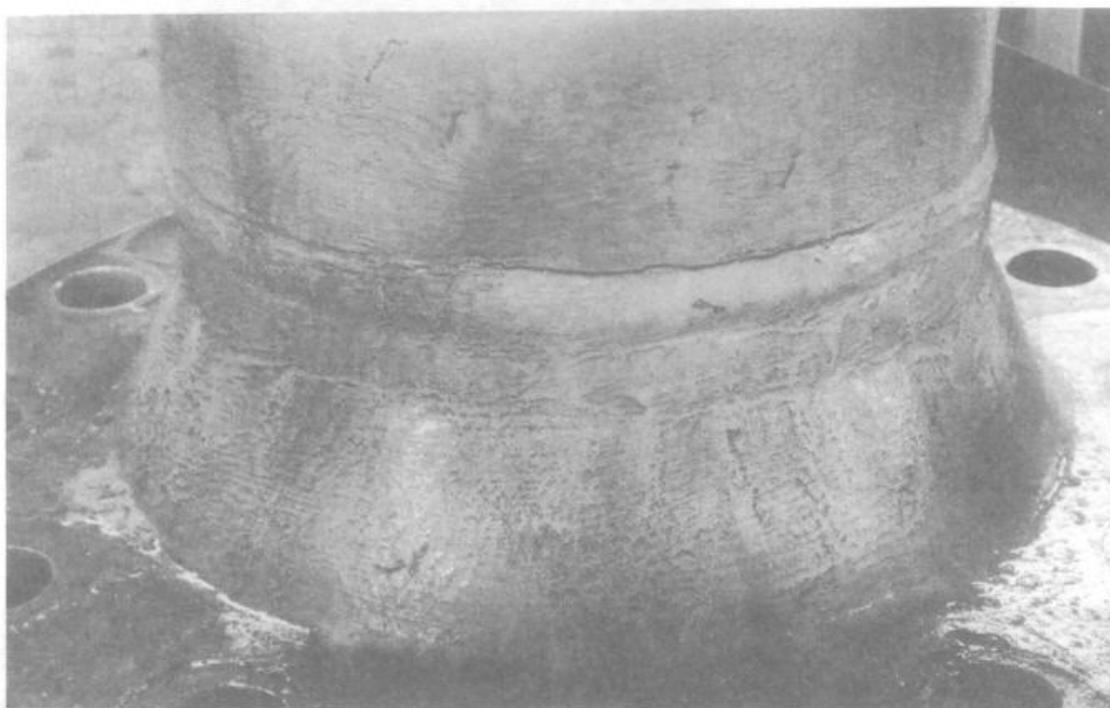
Fig. 6

Tronchetto di tubo in acciaio API 5LX42 saldato a flangia in ASTM A 105N criccato in prossimità della zona termicamente alterata lato tubo (Fig. 6).

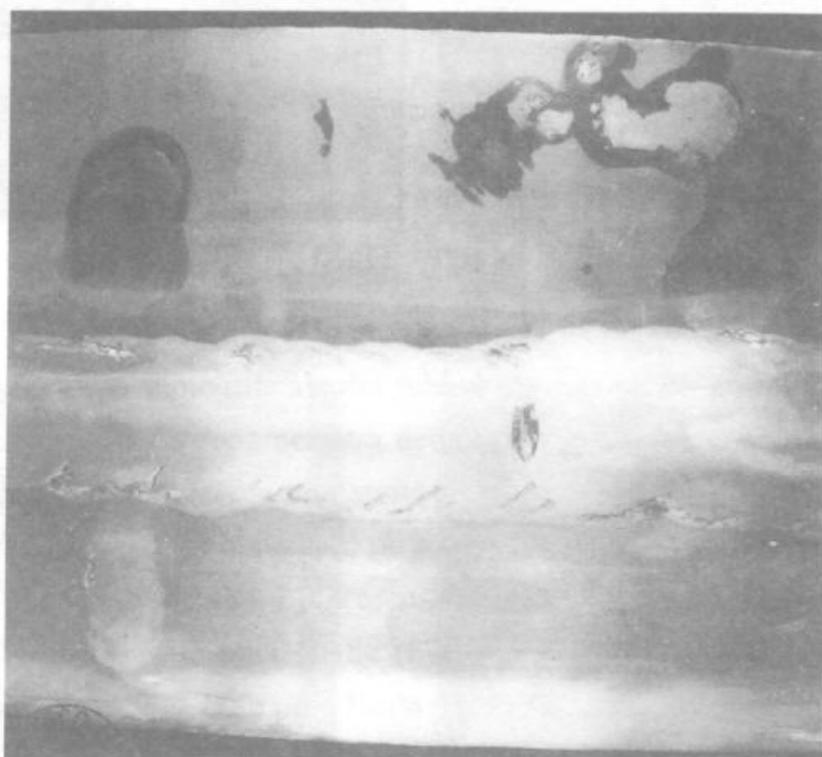
Fig. 7

Vistose cricche sul bordo del cordone di saldatura lato tubo. La superficie esterna risulta inoltre caratterizzata da molature che occultano residui di colpi d'arco presenti su tutta la circonferenza (materiale di base del tubo) a ridosso della saldatura (Fig. 7).

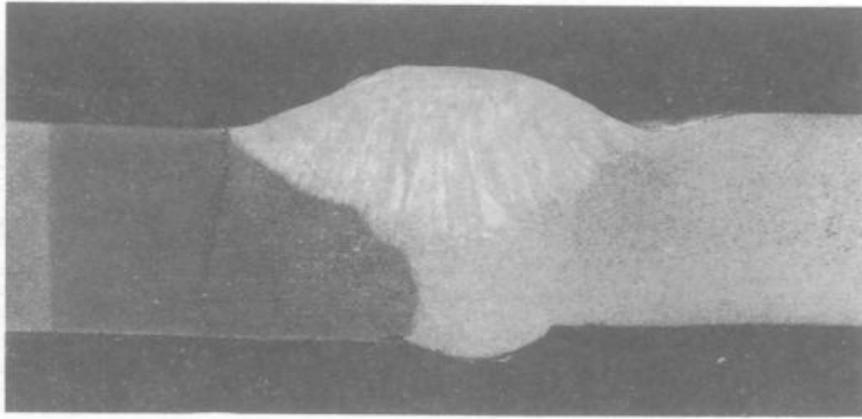
Fig. 8

L'analisi chimica indica che il tubo non è costituito dall'acciaio API previsto, ma da acciaio al Carbonio da bonifica (carbonio equivalente 0.73). La flangia presenta invece una composizione regolare per un acciaio del tipo ASTM A105 con buona saldabilità. L'esame macrografico eseguito sulla sezione mostra la zona termicamente alterata lato tubo caratterizzata da una rottura passante (Fig. 8). I valori di durezza lato tubo risultano elevatissimi sia in zona alterata che in materiale di base, segno che non è stato eseguito alcun trattamento termico post saldatura. La Fig. 9 mostra la zona alterata lato tubo caratterizzata da costituenti anomali duri e fragili prevalentemente di tipo martensitico e bainitico responsabili della formazione delle cricche. L'esame al microscopio elettronico (S.E.M.) evidenzia fratture di tipo fragile parzialmente intergranulare (Fig. 10).

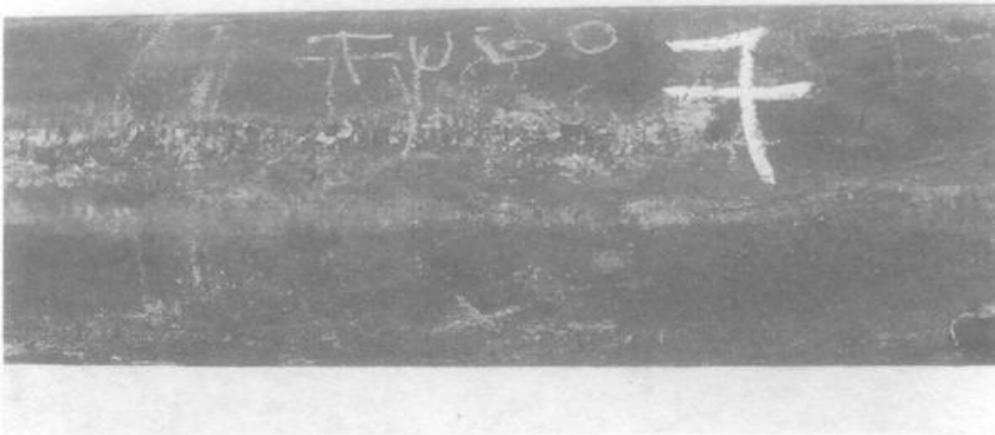
Fig. 12

I campioni risultano caratterizzati sulle superficie esterne dalla presenza di aree di colore nerastro tipiche da ossidazione a caldo nelle zone investite dalla fiamma dei bruciatori (Fig. 11). La superficie interna è interessata a zone dalla presenza di un pesante strato di incrostazioni di colore grigio scuro aderenti. Un tubo rotto presenta una frattura per fessurazione in prossimità del tratto interessato da aumento del diametro e riduzione di spessore. La superficie interna in prossimità della zona di rottura risulta caratterizzata dalla presenza di smagliature filiformi disposte nel senso longitudinale del tubo e parallele alla fessura (Fig. 12).

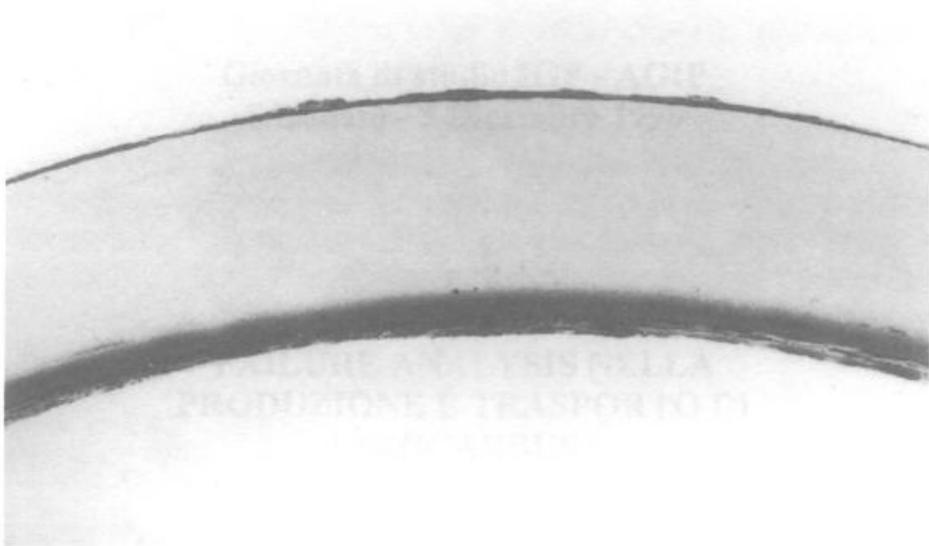
Fig. 13

Dopo un primo controllo dimensionale dei tubi, è stato eseguito un esame metallografico sulle sezioni trasversali nella zona nerastra della superficie esterna. Le macrografie hanno evidenziato sulla superficie esterna uno strato di ossidazione con profondità di 0.5 mm e sulla superficie interna una carburazione di profondità massima di 1.2 mm nelle zone di esposizione alla fiamma (Fig. 13). La presenza di carburi grossolani distribuiti in matrice ferritica è visibile anche nelle micrografie (Fig. 14) oltre a uno strato di incrostazioni di spessore variabile da 300 a 600  $\mu\text{m}$ . Nello spezzone rotto lo spessore dello strato di incrostazioni arriva fino a 800/900  $\mu\text{m}$ . La microstruttura riscontrata al centro spessore a 2 e 10 mm di distanza dalla rottura, oltre che da microcavità, è caratterizzata da degrado per coalescenza di carburi (Fig. 15) caratteristica dei fenomeni di creep.
