DANNEGGIAMENTO IN UNA SUPERLEGA A BASE COBALTO IN PROVE DI FATICA ISOTERMA E BITERMICA

F. Pratesi[°], G. Zonfrillo[°], A. Del Puglia[°]
M. Giannozzi^{*}, M. Innocenti^{*}

[°] Dipartimento di Meccanica e Tecnologie Industriali, Università di Firenze

^{*} Nuovo Pignone SpA - Laboratorio Metallurgico e Tecnologico, Firenze

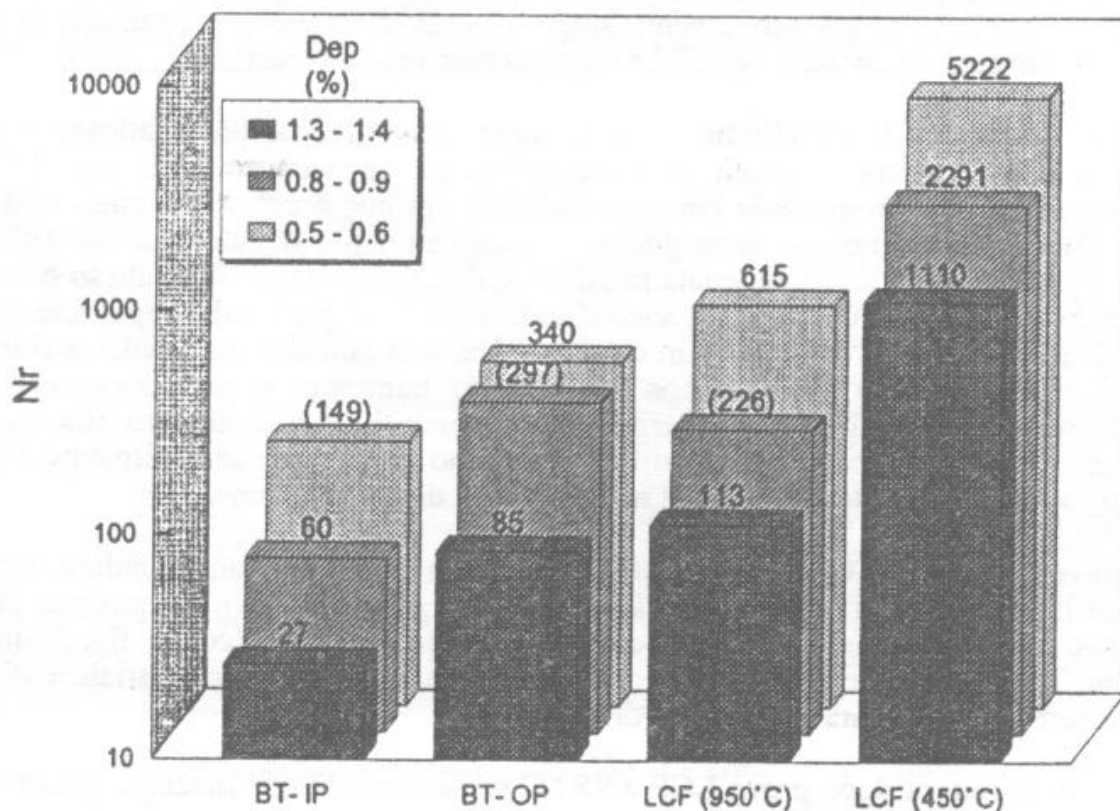
Fig. 1 - Numero di cicli a rottura nelle prove BT e LCF.

Nelle prove LCF si verifica come previsto una forte diminuzione in termini di durata passando da 450 a 950°C; rispetto alle prove LCF quelle di tipo BT risultano più danneggianti, particolarmente le prove IP che, a parità di condizioni, mostrano una resistenza significativamente minore. Una descrizione completa delle prove meccaniche è riportata in /1/.

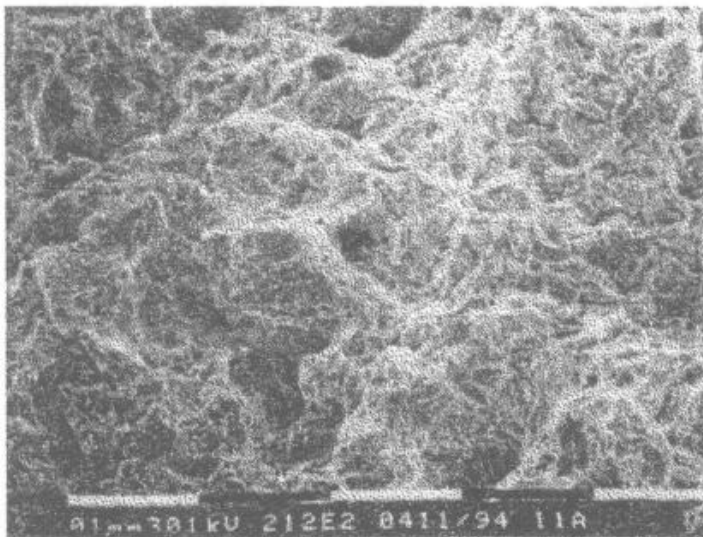
Sulla superficie di rottura si distinguono anche ad occhio nudo una parte rotta a caldo e annerita dall'ossidazione ed una rotta a freddo, più chiara e lucida. Nei casi in cui durante la prova si è verificata una rottura completa manca ovviamente la seconda zona. La zona rotta a strappo a temperatura ambiente non presenta caratteristiche particolari: un aspetto tipico di tale superficie è mostrato nella fig. 2.

Fig. 2 - Aspetto tipico della zona rotta a strappo.

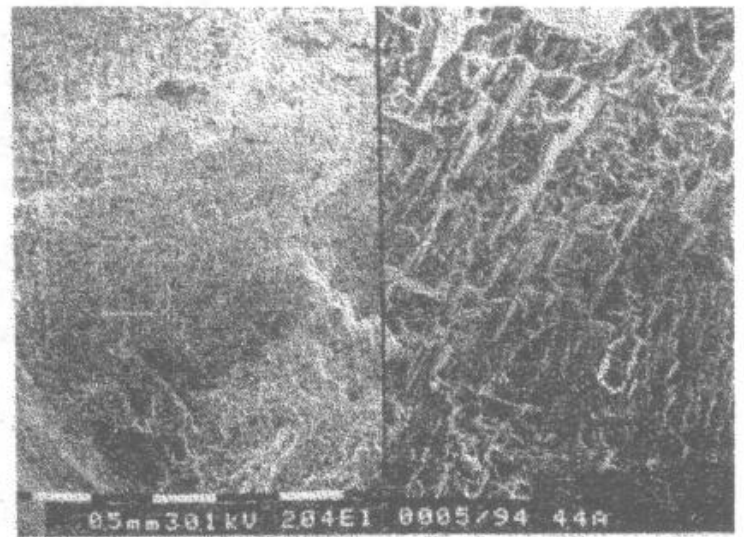
Le zone in cui la frattura è avvenuta sempre a temperatura ambiente ma a fatica ad alto numero di cicli mostrano chiaramente un avanzamento transgranulare e possono servire di riferimento per alcuni casi di rotture a caldo nella lega in esame. In fig. 3 è mostrata a sinistra una parte della sezione di rottura in cui dal basso si distinguono la zona di propagazione a caldo, quella di propagazione ciclica a freddo e la zona in cui si è verificata la rottura a strappo. Nella stessa figura a destra è illustrata a maggiori ingrandimenti la zona di fatica a freddo, in cui è evidente l'aspetto transcrystalino della propagazione.

Fig. 3 - Avanzamento transcristallino a temperatura ambiente.

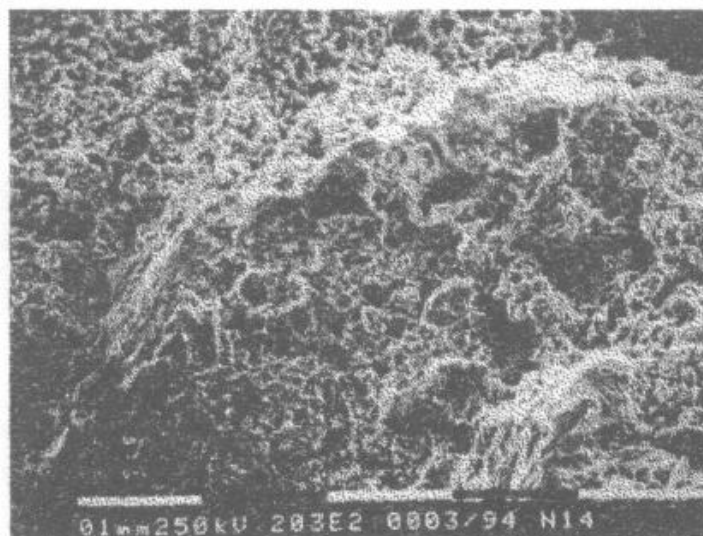
Un altro caso significativo per la morfologia della frattura a caldo in questo materiale è quello di rottura prettamente intergranulare osservata a seguito di sollecitazioni di creep. La fig. 4 presenta un aspetto tipico della superficie di frattura di un campione sottoposto ad una prova di stress rupture: nonostante la sovrapposizione di composti di ossidazione, si possono chiaramente distinguere gli scollamenti lungo i bordi di grano e soprattutto le numerose porosità, di dimensioni anche notevoli, che si affacciano sulla superficie.

Fig. 4 - Rottura intergranulare in una prova di stress rupture.

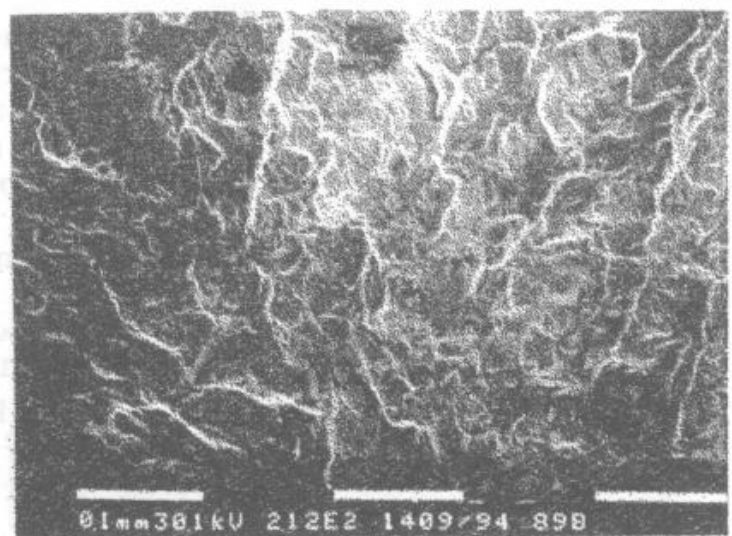
Nelle prove LCF a 450°C l'avanzamento della cricca è di tipo transgranulare, originato di regola da inneschi situati sulla superficie esterna. La superficie di propagazione presenta in certe zone un avanzamento frontale con "contrafforti" perpendicolari fig. 5; in altre la situazione è più confusa e si distinguono parti limitate, con le classiche striature di fatica, in cui la frattura si è propagata in direzioni diverse.

Fig. 5 - Zona di fatica in una prova LCF a 450°C.

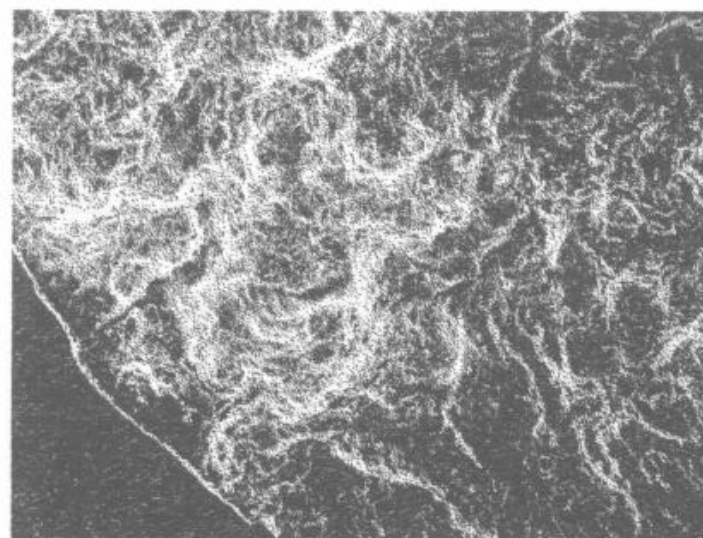
Le superfici di rottura dopo prove LCF a 950°C presentano diversi inneschi, situati in genere sulla superficie esterna. La zona di propagazione è completamente ricoperta da uno strato di ossido che rende difficoltosa l'osservazione delle morfologie caratteristiche; l'avanzamento è di tipo intergranulare, come mostrato dalla fig. 6, con numerose cricche secondarie.

Fig. 6 - Propagazione intergranulare in una prova LCF a 950°C.

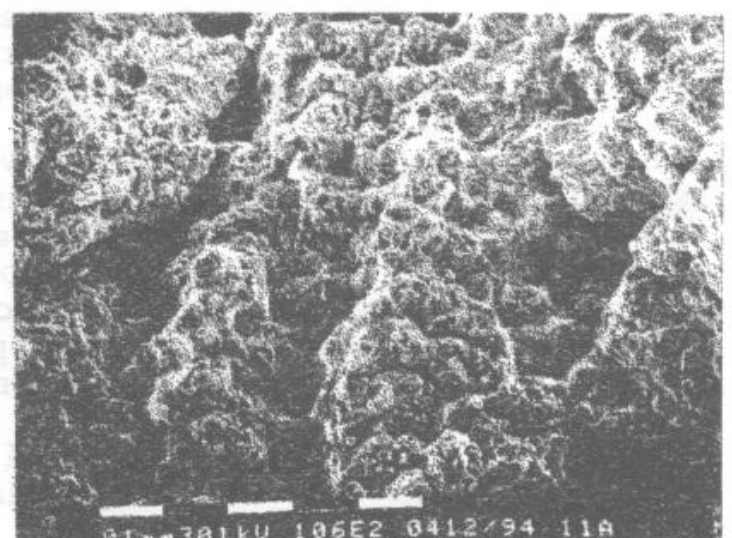
Fig. 7 - Zona di propagazione intergranulare in una IP.

Nelle prove BT la superficie di rottura a caldo si presenta piuttosto diversa per le modalità IP e OP. Sulle superfici dei provini sottoposti a prova IP sono evidenti gli effetti della lenta deformazione subita a T_a : la rottura è chiaramente di tipo intergranulare (fig. 7); il danneggiamento è elevato e, a bassi ingrandimenti, è principalmente rappresentato da numerose cricche. Anche la zona a strappo presenta un certo danneggiamento intergranulare: la rottura avanza lungo fessure ai bordi di grano che si erano già sviluppate.

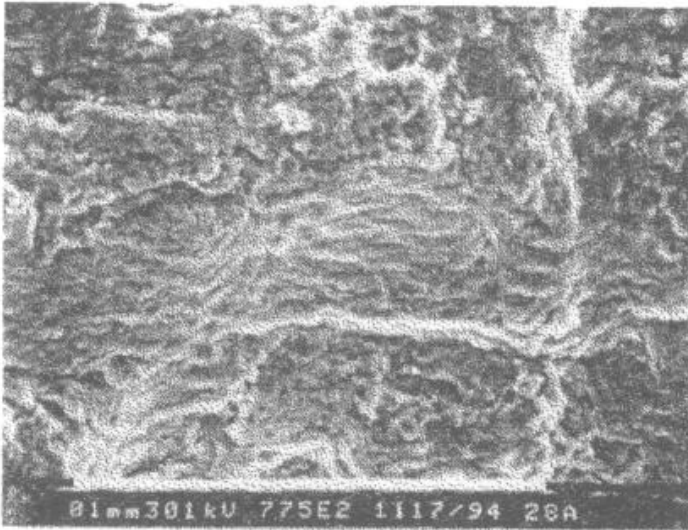
I campioni delle prove OP presentano significativi aspetti della propagazione della cricca associabile alla fase di trazione a T_b ; sono anche distinguibili le striature di fatica (fig. 8). L'aspetto generale della superficie di rottura a fatica non è intergranulare (fig. 9).

Fig. 8 - Propagazione con striature di fatica in una prova OP.

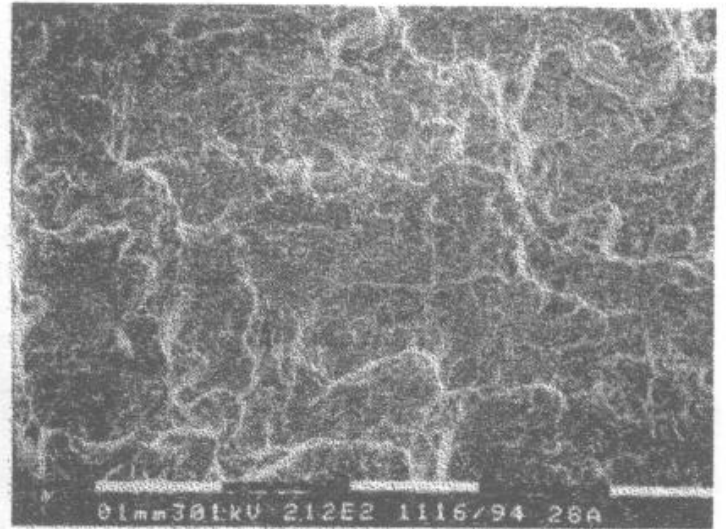
Fig. 9 - Tipica zona di propagazione in prove OP.

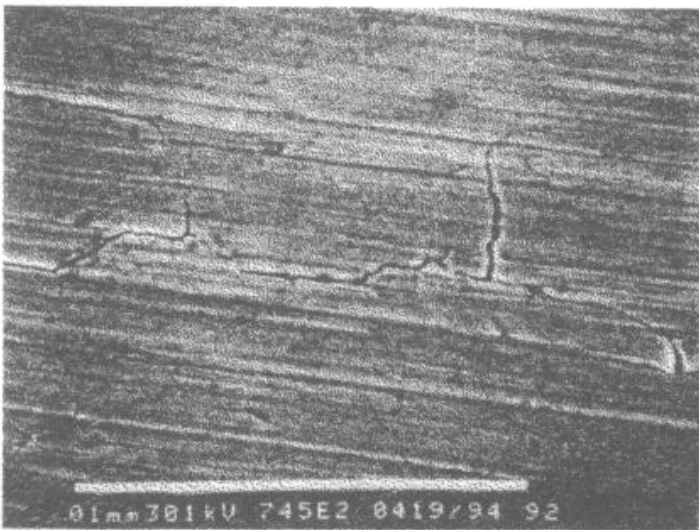
I campioni delle prove LCF a 450°C mostrano i solchi di lavorazione su tutta la superficie laterale, senza nessun significativo cambiamento rispetto ai provini vergini. Unica modifica è la comparsa di qualche cricca sottile che per lo più segue il percorso delle linee di lavorazione, ma che a volte presenta tratti di propagazione in senso normale alla direzione principale, e quindi paralleli al carico applicato (fig. 10).

Fig. 10 - Tipica cricca superficiale in prove LCF a 450°C.

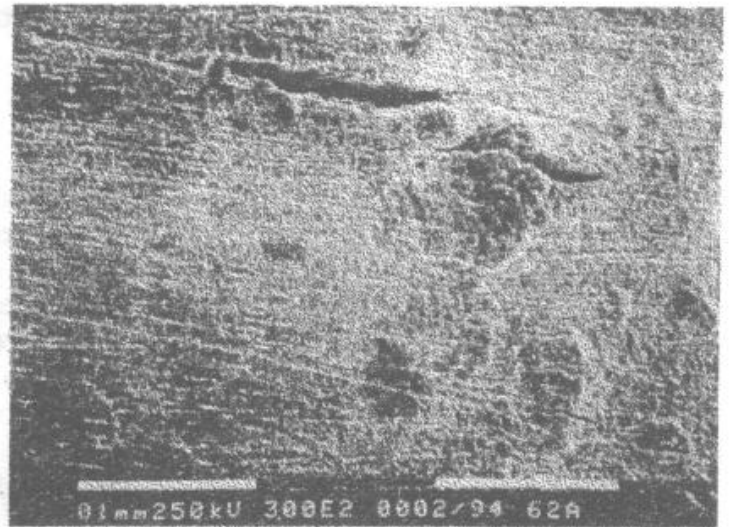
La morfologia dei provini LCF a 950°C è abbastanza simile. Le linee di lavorazione sono state poco modificate dalle deformazioni occorse durante la prova e sulla superficie laterale il danneggiamento consiste nella presenza di numerose cricche, perpendicolari alla direzione del carico applicato; considerando la loro giacitura, è naturale che queste tendano a nuclearsi a partire dalle linee di lavorazione. Tuttavia, rispetto alle prove a temperatura minore, le cricche appaiono più corte, più aperte e senza tratti secondari paralleli all'asse del provino (fig. 11).

Fig. 11 - Tipica cricca superficiale in prove LCF a 950°C.

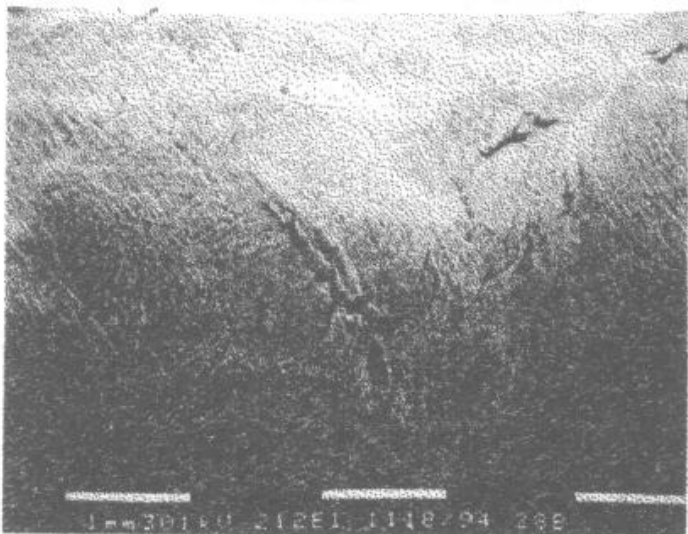
Fig. 12 - Spostamenti di livello e solchi paralleli in una prova OP.

Nei campioni sottoposti a prove OP la morfologia è più confusa: si osservano zone limitate in cui le striature sono orientate secondo angoli diversi, con bruschi cambiamenti di direzione nel passaggio da una a un'altra (fig. 12). A maggiori ingrandimenti, solo in casi sporadici compaiono delle fessure nelle "valli" di queste striature. Questa fenomenologia a livello microscopico non è facilmente correlabile con le osservazioni visive e a bassi ingrandimenti: in particolare non si osservano significative variazioni di morfologia nelle zone di confine tra le varie aree corrispondenti alle deformazioni macroscopiche di profilo. Più che in altri casi si manifesta una complessa ondulazione della superficie: variando l'angolo di osservazione, i solchi appaiono svilupparsi in direzioni diverse. In effetti, la successione di creste e valli che determina le striature è presente non soltanto lungo l'asse del provino ma anche in direzione trasversale: la morfologia osservata ad alti ingrandimenti è caratterizzata perciò da file di sporgenze allineate secondo più direzioni. Una morfologia simile è osservabile anche dopo prove IP ma in misura molto minore.

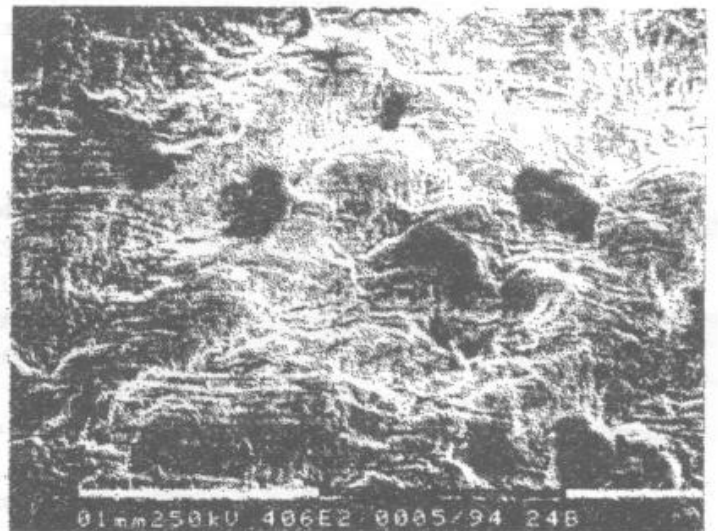
Fig. 13 - Protuberanze sulla superficie laterale in una prova IP.

Nei campioni delle prove IP si osserva a volte sulla superficie la presenza di protuberanze di materiale a minore conducibilità (fig. 13), che potrebbero essere scambiate con frammenti di materiale ricalcato o con impurezze presenti sul provino. La microanalisi ha rilevato tuttavia in queste protuberanze una percentuale di Cr significativamente più elevata che nella matrice, indicando in esse la presenza di particelle di carburi.

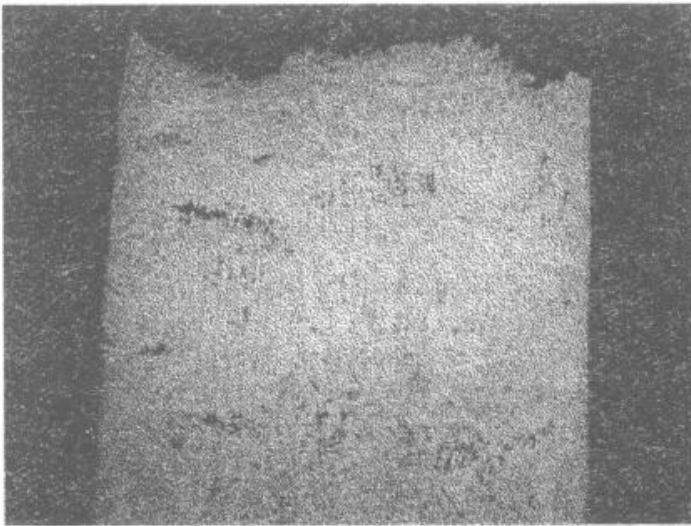
Nei provini IP si rileva la totale assenza di cricche secondarie immediatamente al di sotto della superficie di frattura (fig. 14). In zone più distanti si osservano numerose porosità in corrispondenza dei carburi principali, che funzionano da discontinuità sulle quali si verifica la nucleazione e l'accrescimento di cavità riconducibili a fenomeni di creep (fig. 15). A stadi più avanzati del danneggiamento, queste ultime tendono a congiungersi formando microcricche disposte trasversalmente alla direzione del carico applicato (fig. 16) ed aventi dimensioni che vanno da 0,2 a 0,7 mm. I carburi primari si presentano in corrispondenza di queste cavità notevolmente "frantumati", fig. 17; in prossimità della superficie laterale del provino si verifica una migrazione dei frammenti verso l'esterno.

Fig. 14 - Sezione longitudinale in una prova IP.

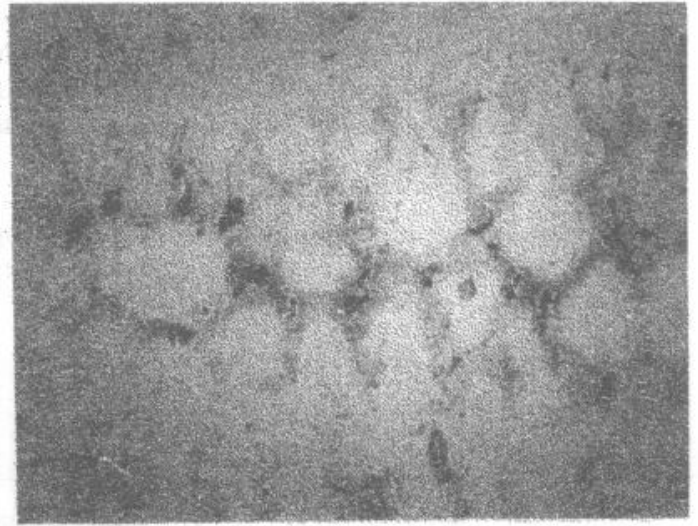
Fig. 15 - Cavità in prossimità dei carburi in una prova IP.

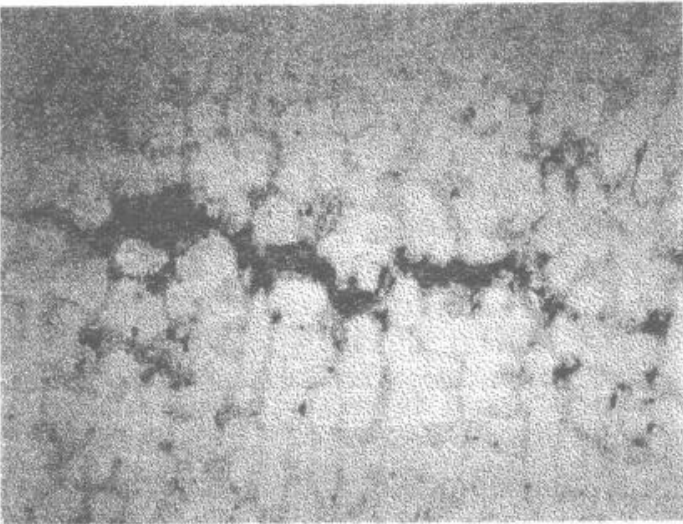
Fig. 16 - Cricche formate da coalescenze di pori in una prova IP.

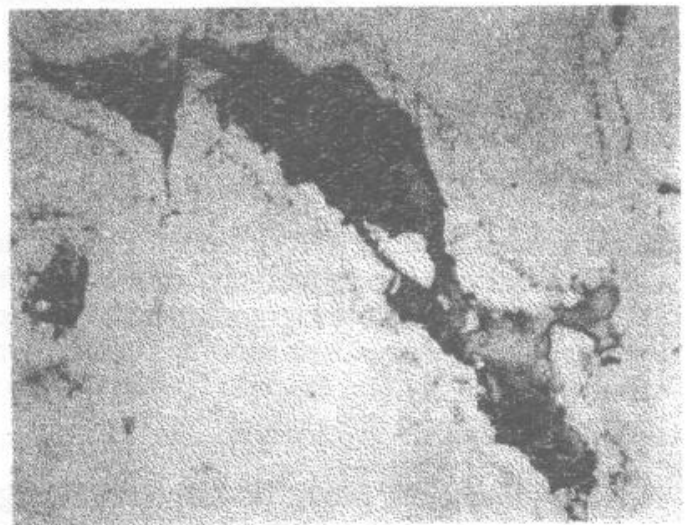
Fig. 17 - Carburi notevolmente fratturati in una prova IP.

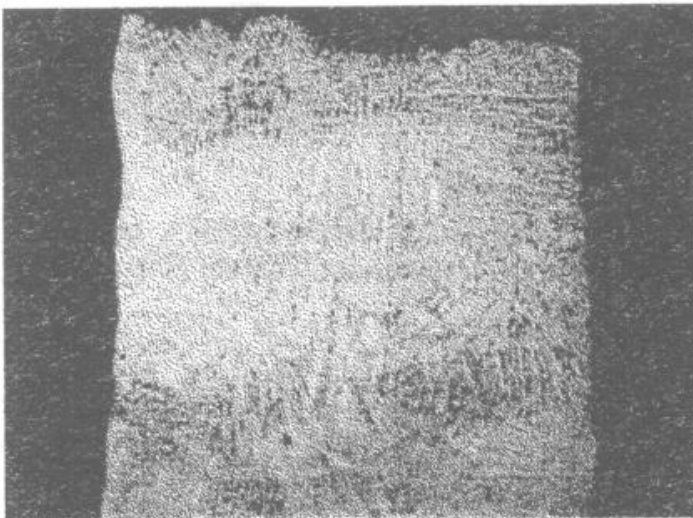
Le diverse condizioni di prova per i campioni OP provocano una minore presenza di microcricche e l'assenza di fenomeni di cavitazione in corrispondenza del bordo dei grani ed intorno ai carburi. Macroscopicamente si rileva una deformazione delle dendriti come effetto della fase di compressione, vedi fig. 18, dovute a scorrimento di piani cristallografici. In diverse aree si osserva una precipitazione continua di carburi di tipo $M_{23}C_6$ dovuta alla solubilizzazione e successiva riprecipitazione dei carburi primari, fig. 19. Sulla superficie laterale sono osservabili alcune microcricche al di sotto della sezione di rottura.

Fig. 18 - Deformazione delle dendriti in una prova OP.

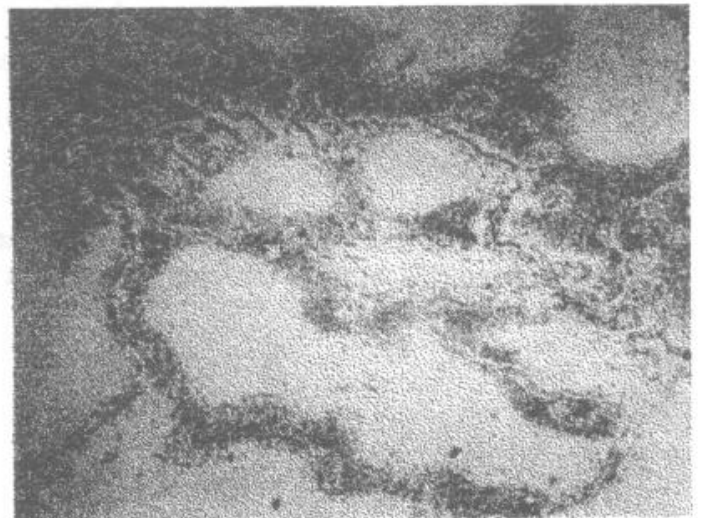
Fig. 19 - Modifiche dei carburi primari in una prova OP.

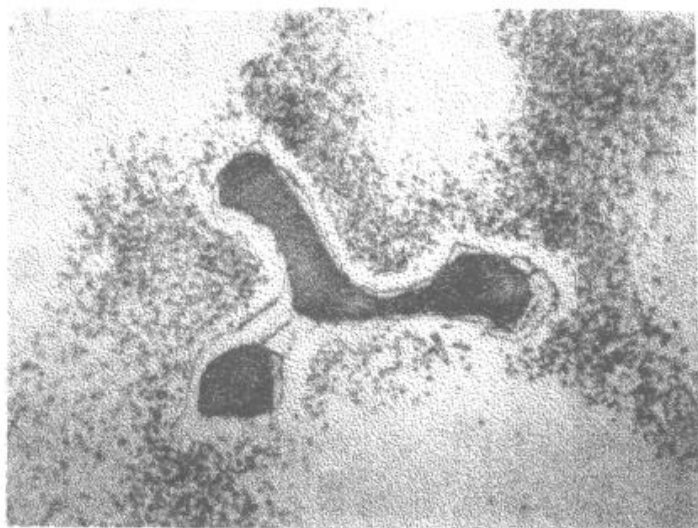
Nei campioni LCF (450°C) si osservano fenomeni di cavitazione isolati e localizzati per lo più in corrispondenza dei carburi primari. Questo danneggiamento risulta inferiore rispetto a quanto riscontrato sul provino IP. La propagazione delle cricche taglia i carburi, fig. 20, senza dare origine alla loro completa frantumazione. In prossimità della superficie di frattura sono presenti alcune cricche secondarie, diramazioni della principale.

Fig. 20 - Carburo tagliato dalla frattura in una prova LCF a 450°C.

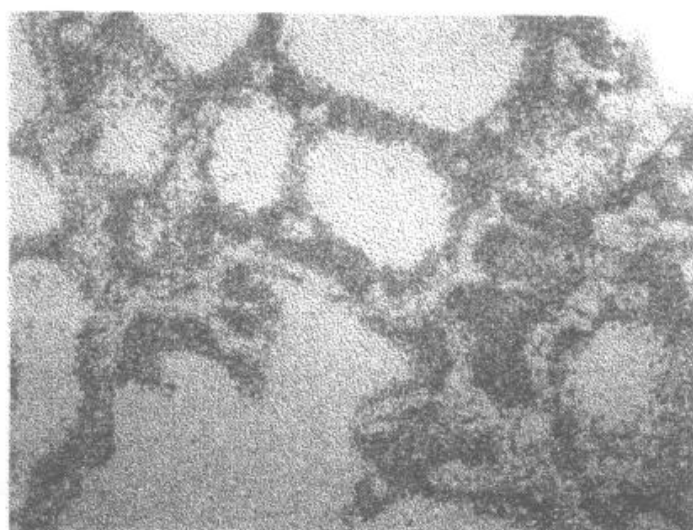
corrispondenza dei carburi primari, che provocano la frantumazione dei carburi stessi. Al di sotto della superficie di frattura si osservano delle microcricche aperte con andamento prevalentemente interdendritico; queste sono inoltre ossidate. Nelle aree esenti da cricche si denota una disgregazione dei carburi primari, con la formazione di un film continuo di carburi in corrispondenza del bordo grano (fig. 21).

Fig. 21 - Film di carburi a bordo grano in una prova LCF a 950°C.
