# Fatica ad alto numero di cicli per motori alternativi di grandi dimensioni

Fabio FRANCO, Design Manager  
Design Team, Technical Service  
Service – Wärtsilä Italia S.p.A

**TORINO, 05/11/2008**

# Motore W38 – Rottura in esercizio

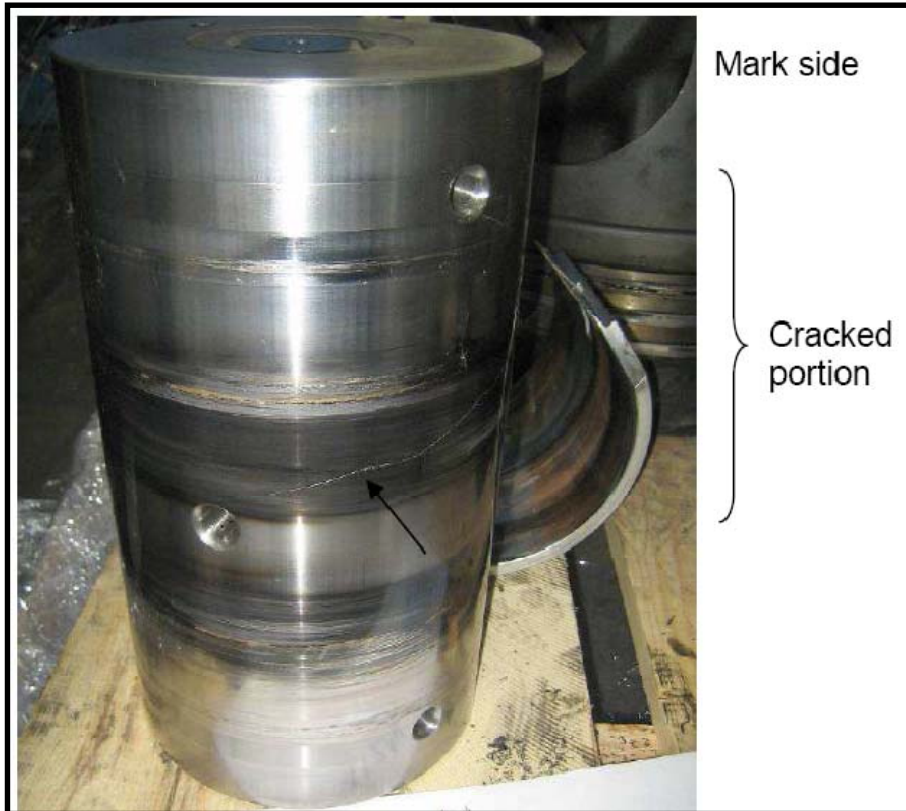
## Segnalazione avaria

- Motore: **W38**
- Impiego: **Elettrogeno  
Terrestre**
- Ore di funzionamento: **10.000**
- Velocità: **600 giri/min**
- Numero di cicli: **360.000.000**

- Componente: **Spinotto del piede di biella**
- Controllo programmato per verifica usura: **60.000 ore (2.160.000.000 cicli)**
- Inconveniente segnalato: **Grippaggio cuscinetto**

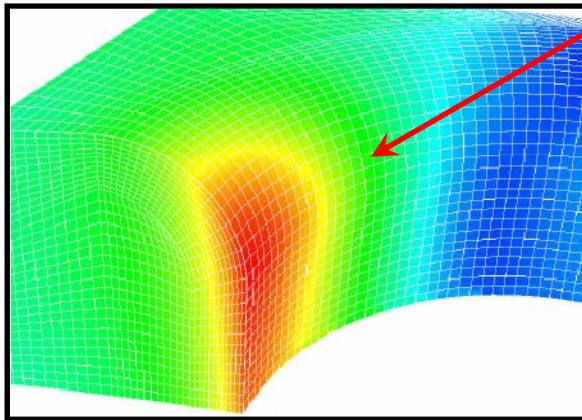
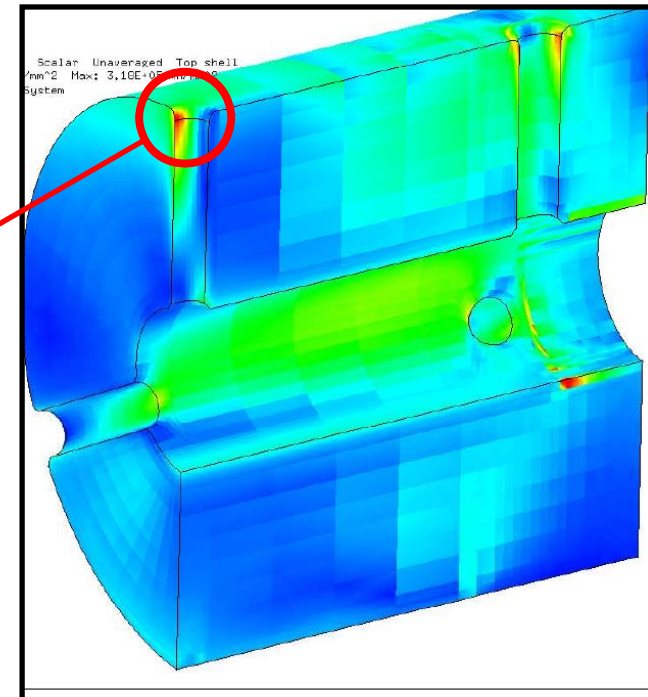
- Calcolo a 600 giri/min e potenza massima
- Carichi:
  - Forze inerzia
  - Gas
  - Pressione olio
- Massima sollecitazione su smussi esterni fori olio

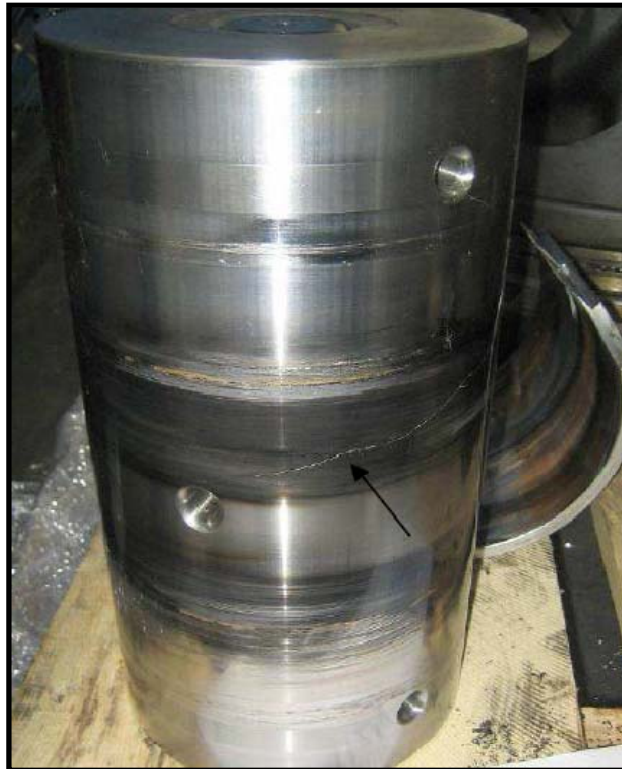
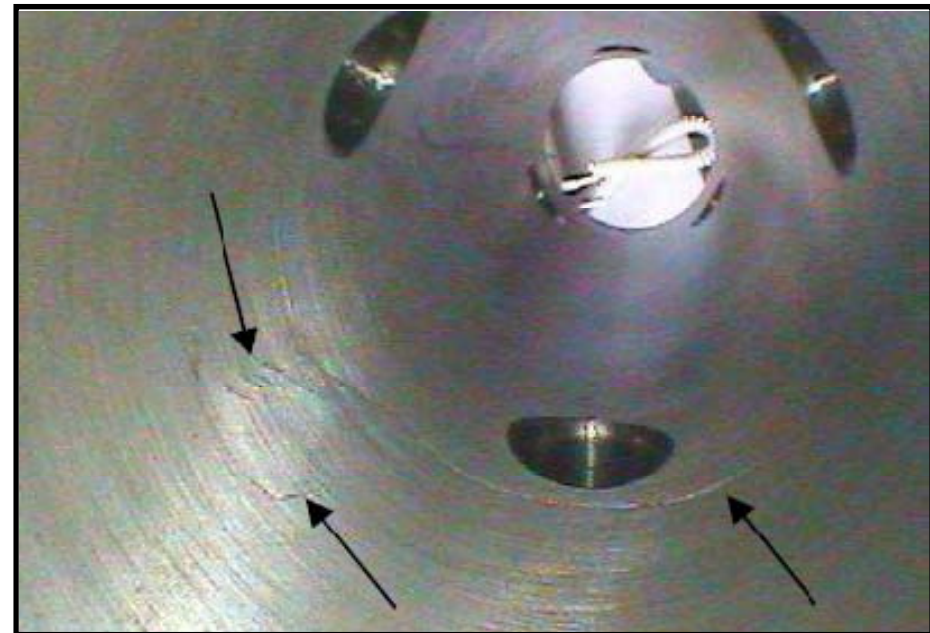
- Dopo lo smontaggio dello spinotto per la segnalazione del grippaggio, si sono scoperti segni di frattura, in corrispondenza di un foro, sia sulla superficie esterna che su quella interna

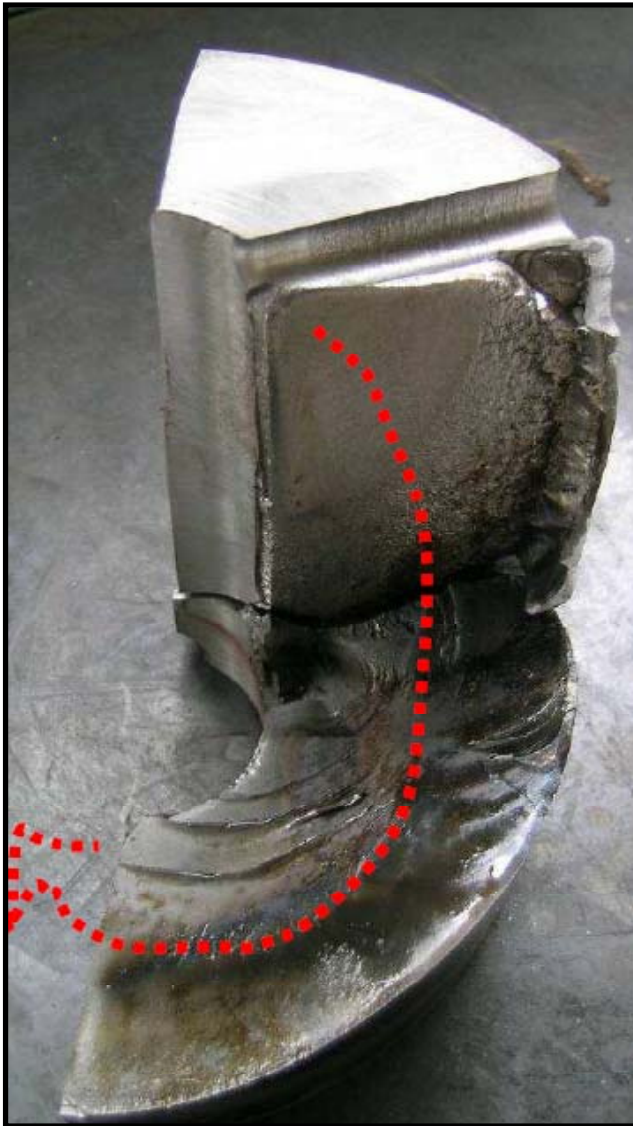
- Dopo il taglio dello spinotto la frattura presenta la configurazione della foto.
- Il punto d'origine della frattura è in corrispondenza del raccordo interno di un foro laterale.
- Secondo l'analisi FEM tale zona non risultava la più sollecitata.

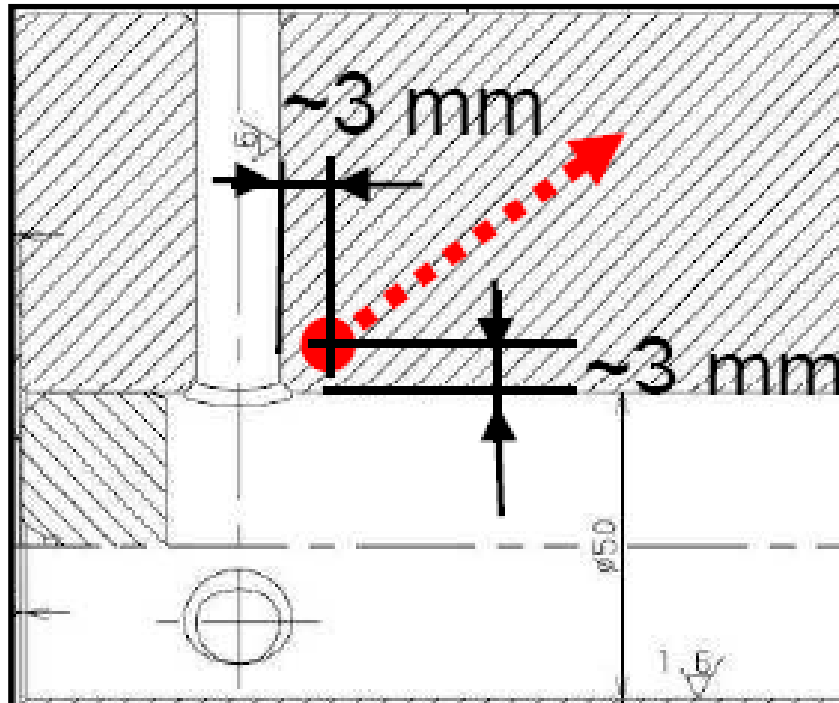
- L'origine della frattura è posizionata sotto la superficie dello smusso ad una profondità di circa 3 mm ed è proseguita verso l'interno del corpo.

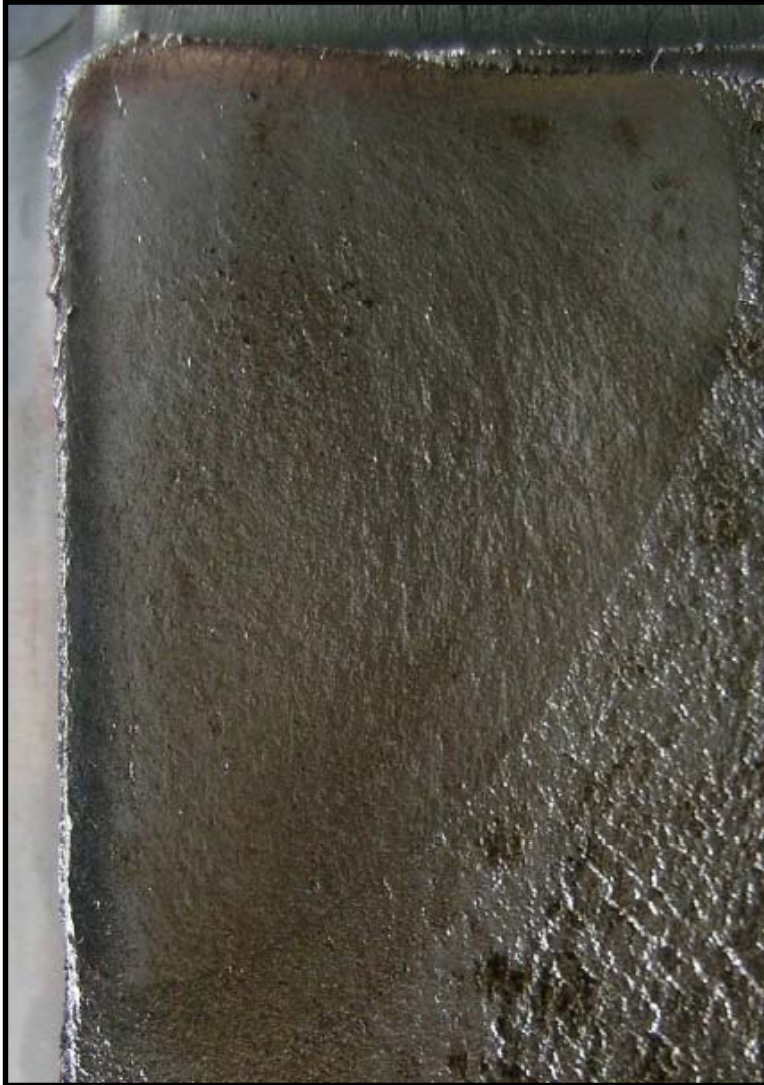
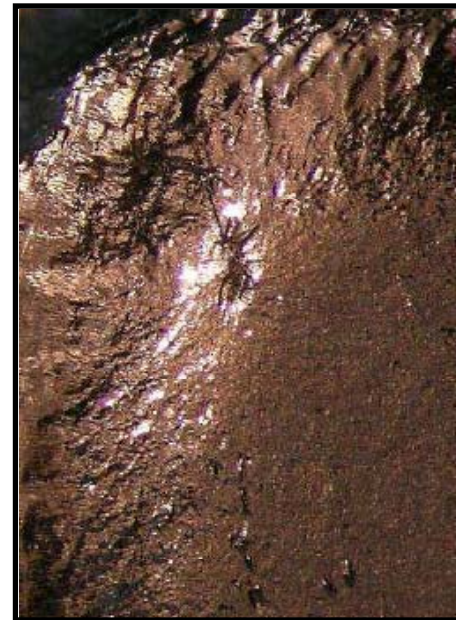
- Macro fotografie della zona d'innescò della frattura.
- Si evidenzia una discontinuità sotto la superficie del raccordo.
- Esecuzione irregolare dello smusso con rugosità superiore a quanto prescritto.

- ⇒ Smusso non regolare
- ⇒ Superficie smusso con lavorazione di qualità inferiore a quanto richiesto
- ⇒ Trattamento termico superficiale non uniforme
- ⇒ Durezze inferiori a quanto richiesto
- ⇒ Presenza inclusione nella zona dello smusso origine rottura

- Aumento dello smusso mantenendo la sua dimensione costante lungo tutto lo spigolo di intersezione con il volume centrale
- Nuova procedura per il controllo dello stato delle superfici interne
- Nuovo materiale: acciaio con caratteristiche meccaniche superiori e più adatto ad assicurare la continuità del trattamento di indurimento della superficie

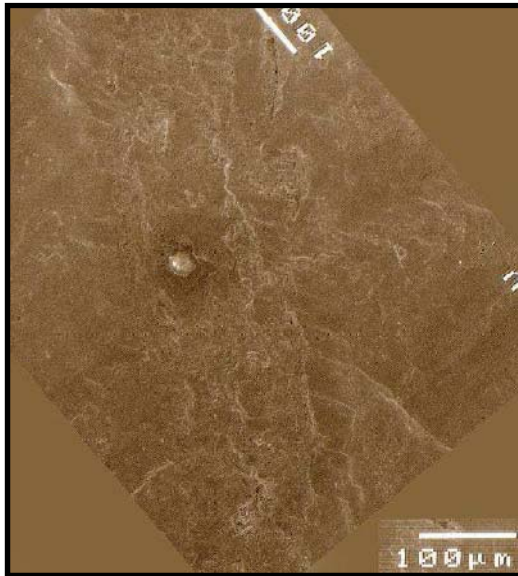
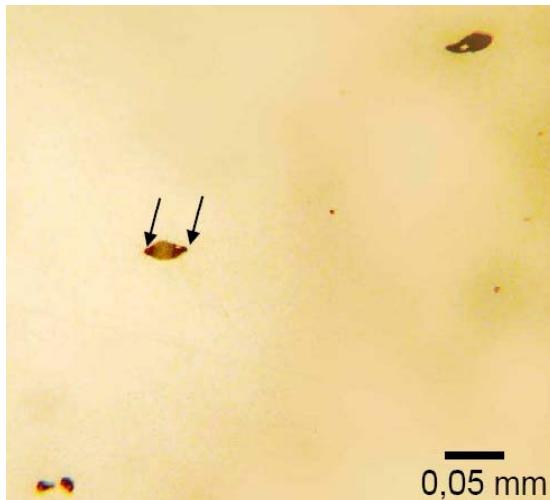
- Microfotografie della discontinuità nella zona di origine della frattura.
- Rilevata la presenza di un'inclusione non metallica di circa 30 μm nella zona in esame.

- Estendendo la zona d'indagine si sono trovate altre inclusioni, la cui densità rientra nella norma DIN 50602.

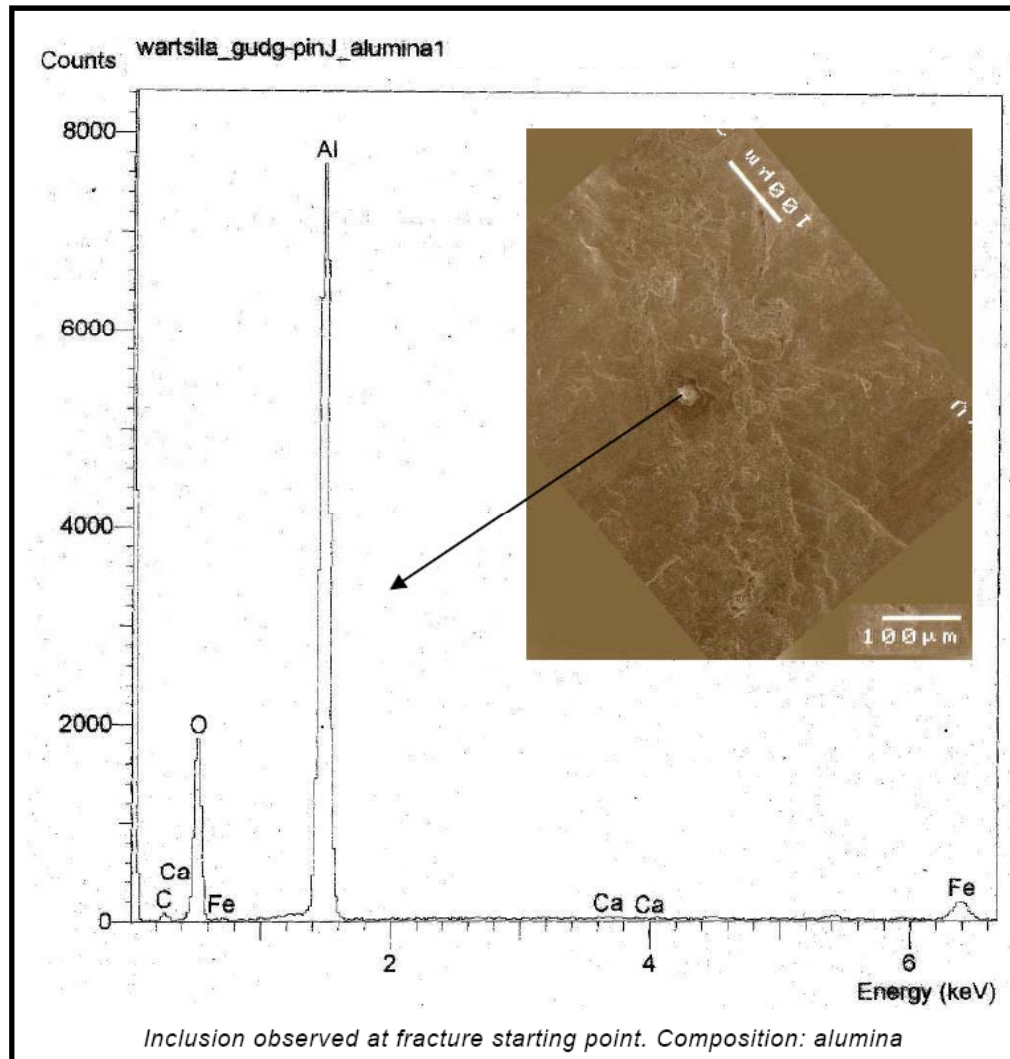
- Scannerizzazione della zona di partenza della frattura mediante **Scanning Electron Microscope**
- Evidenziata la composizione dell'inclusione
- L'inclusione risulta essere di Allumina ( $\text{Al}_2\text{O}_3$ )

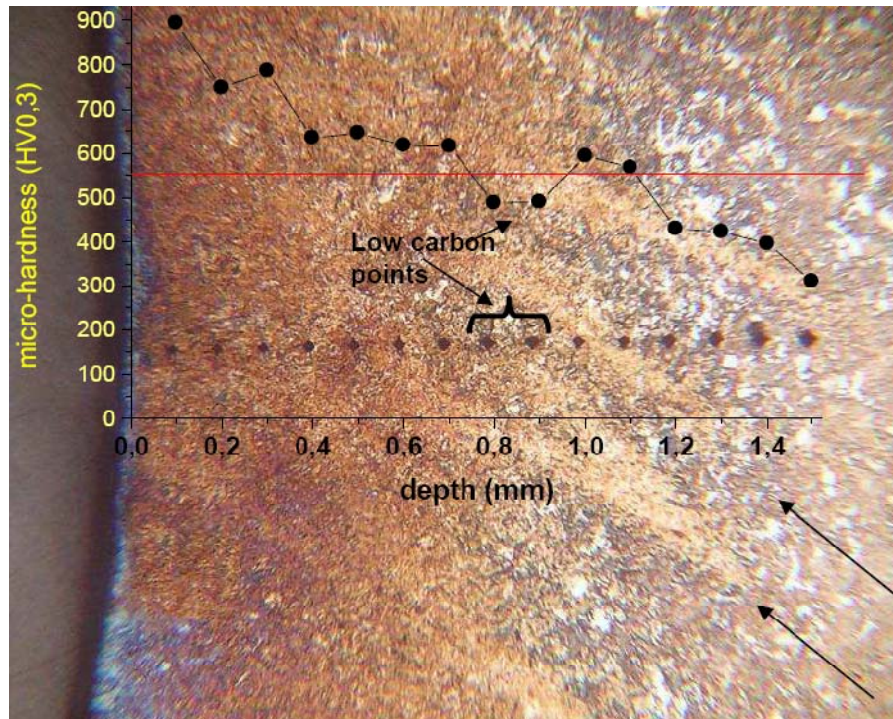
- Misura microdurezze in profondità.
- Durezza inferiore a quanto richiesto.
- Discontinuità nell'andamento delle durezze.
- Non uniformità nella penetrazione della cementazione.
- Minori durezze in corrispondenza delle zone con minor carbonio.
