## Complex damaging analysys: integrated approach among fractography and other disciplines of evaluation and investigation

### Analisi di danneggiamenti complessi: approccio integrato tra frattografia ed altre metodologie di controllo ed analisi

A. Scanavini, F. Papazzoni, D. Cassinera  
TEC Eurolab Srl, , viale Europa 40, 41011, Campogalliano (MO)

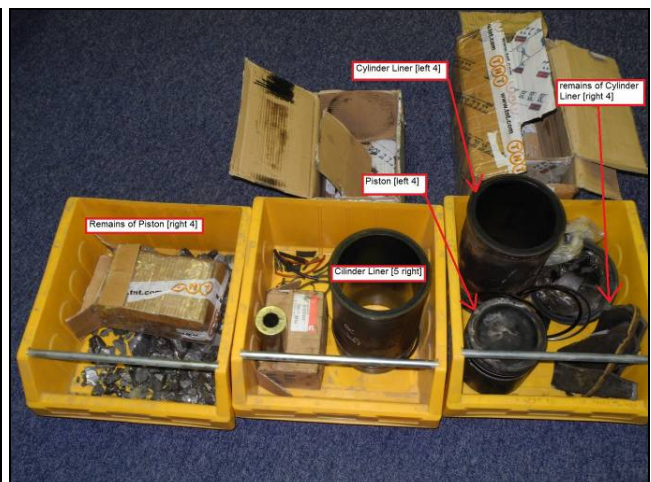
Rottura di un pistone e del relativo cilindro di un motore diesel per generazione di energia elettrica (Foto 1 e 2). Dalle analisi relative la caratterizzazione del materiale del pistone e del cilindro (analisi chimica, analisi metallografica, durezza) non è emersa alcuna anomalia, l'analisi frattografica ha messo in evidenza la rottura del pistone a fatica (Foto 3 e 4) e del cilindro per sovraccarico con modalità fragile (clivaggio). Per il raggiungimento della definizione delle root causes è stata fondamentale l'analisi del sistema di refrigerazione del basamento motore. Tale analisi ha messo in evidenza alcune anomalie nella tipologia e nei flussi del refrigerante attorno al cilindro, la cavitazione indotta da tali anomalie ha portato non solo ad una riduzione inaccettabile delle superfici resistenti, ma ha indotto anche il pistone a lavorare in condizioni non ottimali con conseguente failure del sistema.

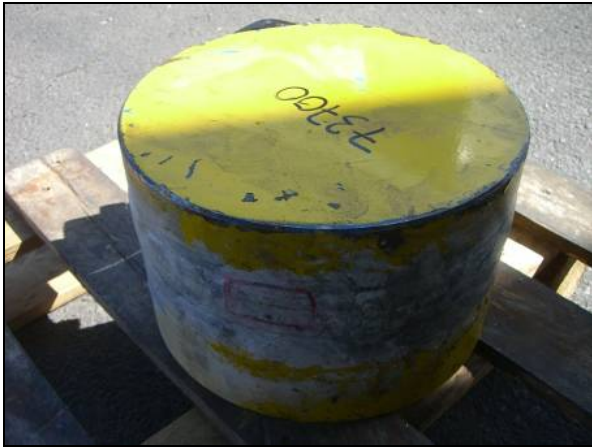
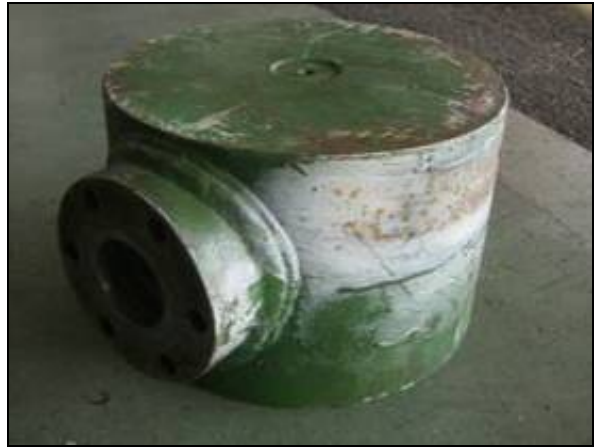
Una canna oleodinamica costituita da due particolari saldati mediante GMAW (Foto 7 e 8) e sottoposta in esercizio a pressioni di 280-300 bar, è stata investigata preliminarmente mediante esame visivo, magnetico ed ultrasuoni per la definizione della magnitudine del difetto, l'analisi frattografica ha messo in evidenza una rottura per fatica (Foto 9 e 10) innescatasi al vertice della saldatura. L'analisi della saldatura non ha messo in evidenza difettosità del giunto.

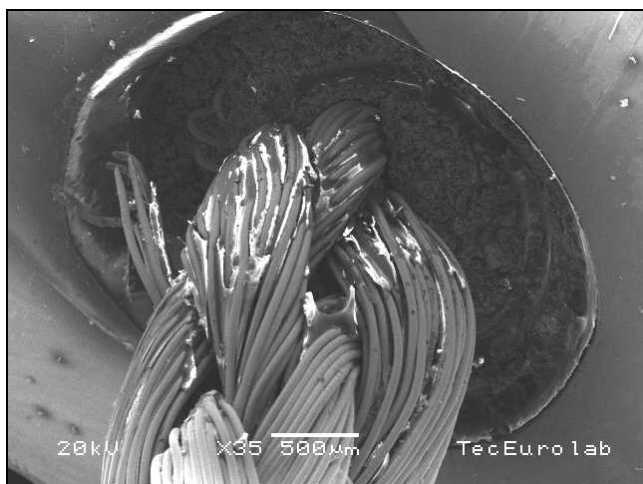
Un cavo elettrico a basso voltaggio costituito da un a serie di microfilari rivestiti di argento (Foto 13 e 14), è stato analizzato per stabilire le cause di rottura. Le analisi frattografiche hanno messo in luce un meccanismo di rottura per fatica (Foto 15 e 16). Nessuna anomalia metallurgica è stata riscontrata sul filo. La causa di rottura è stata identificata nel non corretto layout di montaggio e nella resinatura di protezione non conforme alle specifiche per qualità e modalità di deposizione.

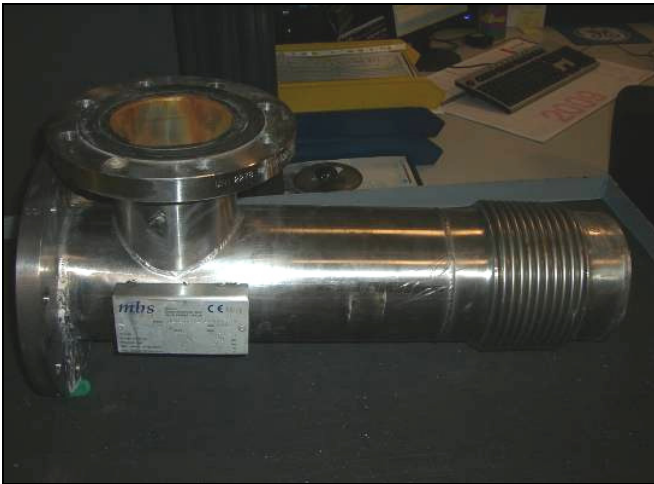
Uno scambiatore di calore per applicazioni alimentari (Foto 17 e 18) è stato investigato preliminarmente mediante esame endoscopico al fine di valutare la migliore posizione per il campionamento dei saggi da inviare al laboratorio.

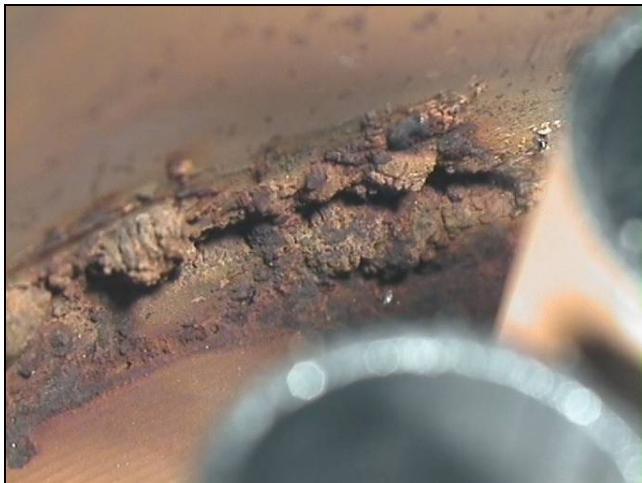
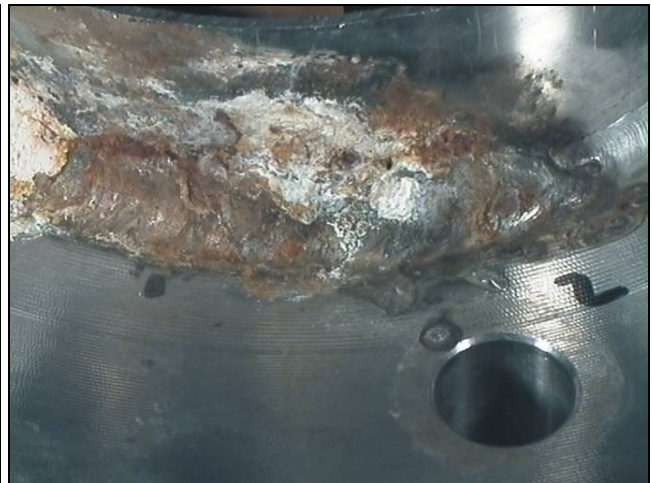
Il campione, costituito interamente da acciaio inossidabile austenitico, era interessato da diversi tipi di fenomeni corrosivi quali vaiolatura, corrosione interstiziale e tenso corrosione. L'analisi dei materiali, delle saldature e dei lay-out costruttivi non hanno messo in evidenza nessuna anomalia nella realizzazione del particolare.

Le *root causes* sono state identificate attraverso l'analisi dei fluidi tecnici a contatto con lo scambiatore di calore che presentavano livelli estremamente alti di cloruri e solfati, incompatibili con le tipologie di materiali utilizzati.
