Impiego di sensori in fibra ottica per il monitoraggio di fratture statiche e dinamiche

RIASSUNTO. Viene presentata una rassegna di indagini effettuate sull'impiego di sensori in fibra ottica FBG (Fiber Bragg Grating) per il monitoraggio di fratture statiche e dinamiche in diversi campi applicativi dell'ingegneria.

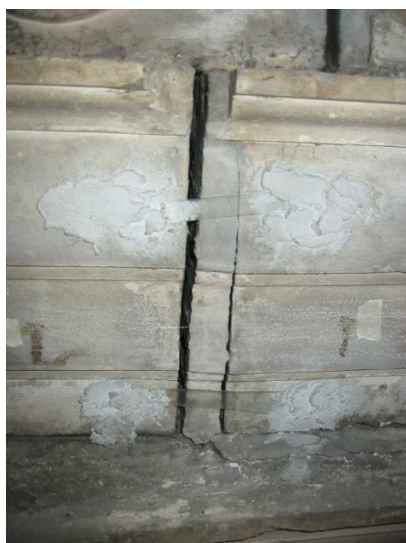
Figura 3: Sala del Tintoretto, Scuola Grand di San Rocco. Sensore SR11 installato per il monitoraggio della crepa.

La posizione del sensore installato è indicata schematicamente in Fig. 2, (Dorsale SR1; n. 1 sensore, contraddistinto come 'SR11). Il sensore è stato installato sul cornicione dell'arco, a cavallo della crepa che si sviluppa, all'interno della Sala del Tintoretto, in direzione verticale, Figg.3,4,5.

Il sensore è stato installato in configurazione Strain Gauge, allo scopo di monitorare, la dimensione della crepa sul cornicione dell'arco all'interno della Sala del Tintoretto. L'installazione del sensore è avvenuta mediante incollaggio dell'intero sensore in letto di colla strutturale Wishay AE10, con successiva applicazione di protettivo Wishay M-CoatC e protettivo silconico Wishay RTV-3145.

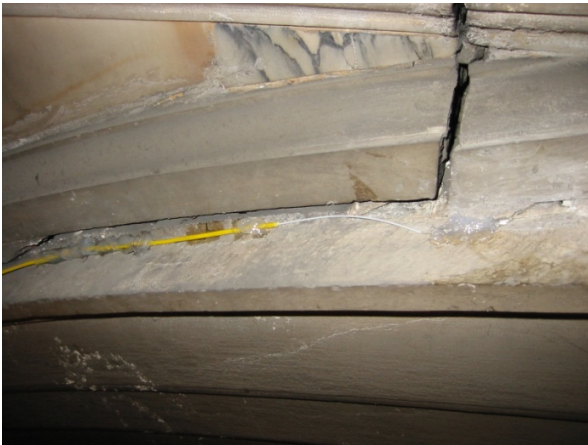
Figura 4: Sala del Tintoretto, Scuola Grand di San Rocco.
Terminazione della dorsale SR1, lato sensore SR11.

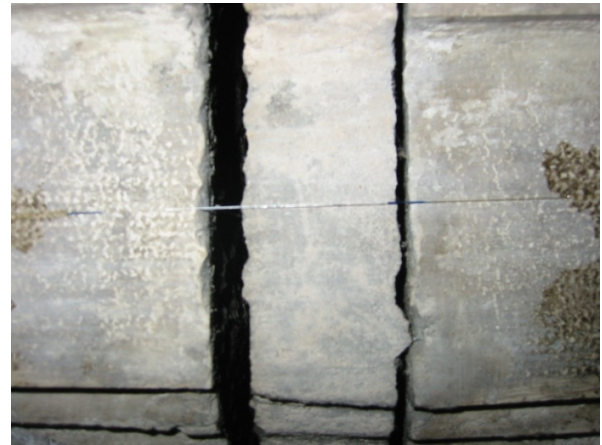
Figura 5: Sala del Tintoretto, Scuola Grand di San Rocco.
Sensore SR11 installato per il monitoraggio della crepa.

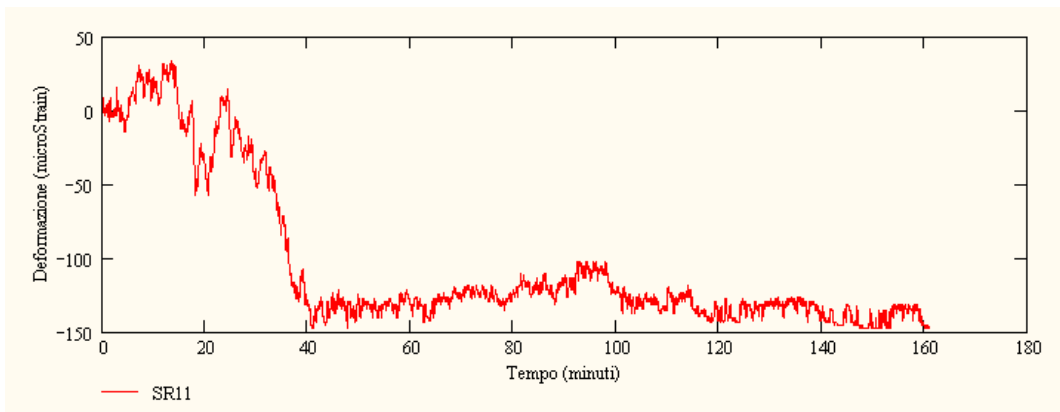
La Fig. 6 mostra la misura effettuata dalla 'centralina' nel corso del tempo: sull'asse orizzontale si può leggere il tempo trascorso dall'inizio della misura; sull'asse verticale si può leggere la misura effettuata dalla centralina all'istante di tempo corrispondente. Se il segnale non cambia al trascorrere del tempo, significa che la deformazione della struttura monitorata non varia, e che quindi è meccanicamente imperturbata; se invece varia, significa che la struttura subisce, più o meno rapidamente, una deformazione più o meno ampia. Se il valore del segnale aumenta (se la curva 'sale' verso l'alto), la struttura monitorata è soggetta ad un allungamento; se il valore del segnale diminuisce (se la curva 'scende' verso il basso), la struttura monitorata è soggetta ad una contrazione; se in un breve intervallo temporale il segnale aumenta e diminuisce ripetutamente, la struttura monitorata è soggetta ad una vibrazione.

L'acquisizione è avvenuta dopo la completa polimerizzazione del collante strutturale. L'acquisizione, durata circa 3 ore, mostra una ampia variazione del segnale che risulta essere correlata alla variazione del numero di visitatori presente all'interno della Sala del Tintoretto. Infatti, l'acquisizione è stata avviata (tempo = 0 minuti) con la sala molto affollata, ed è stata interrotta (tempo = 160 minuti) con la sala pressoché deserta.

Figura 6: Verifica del corretto funzionamento del sensore collegato sulla dorsale SR1, dopo la installazione.

Le acquisizioni effettuate, riportate in Fig. 6 confermano il corretto funzionamento. Nel seguito si commentano brevemente i segnali della dorsale, ribadendo comunque che l'acquisizione era finalizzata esclusivamente alla verifica del buon funzionamento del sensore e non al monitoraggio delle strutture, cosa che avrebbe richiesto acquisizioni più prolungate nel tempo ed il controllo di parametri e condizioni ambientali quali temperatura, affollamento dei locali, etc.:

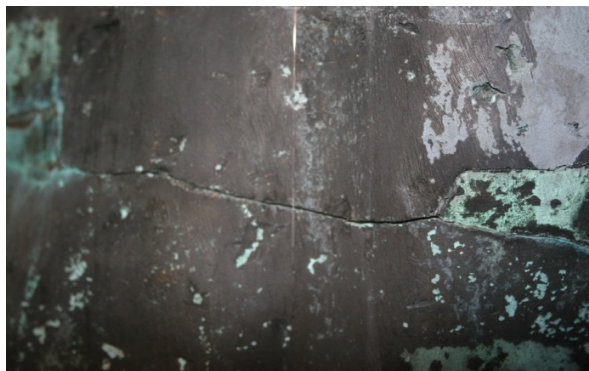
Figura 8: Particolare della cricca.

Durante il lavoro di restauro della statua equestre di Bartolomeo Colleoni (opera di Andrea Verrocchio, Fig. 7) al campo dei Santi Giovanni e Paolo in Venezia, è stato applicato un sistema di sensori FBG per il monitoraggio strutturale a lungo termine di una frattura della zampa anteriore destra. (Fig. 8 e 9).

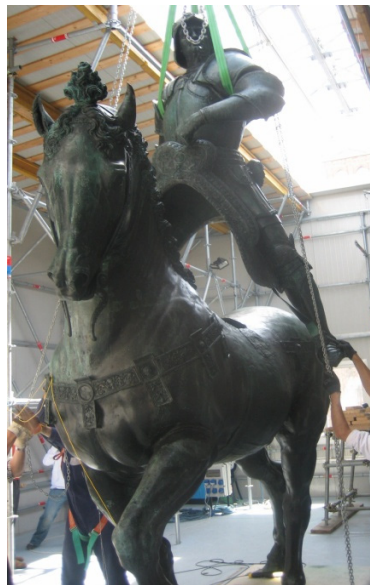
Figura 10: Fase di riposizionamento del cavaliere.

Il sistema ha consentito di verificare la sollecitazione strutturale durante le fasi di calibrazione dei sensori mediante sollecitazione meccanica controllata effettuata sul cavallo senza cavaliere e durante il riposizionamento del cavaliere stesso (Fig. 10).

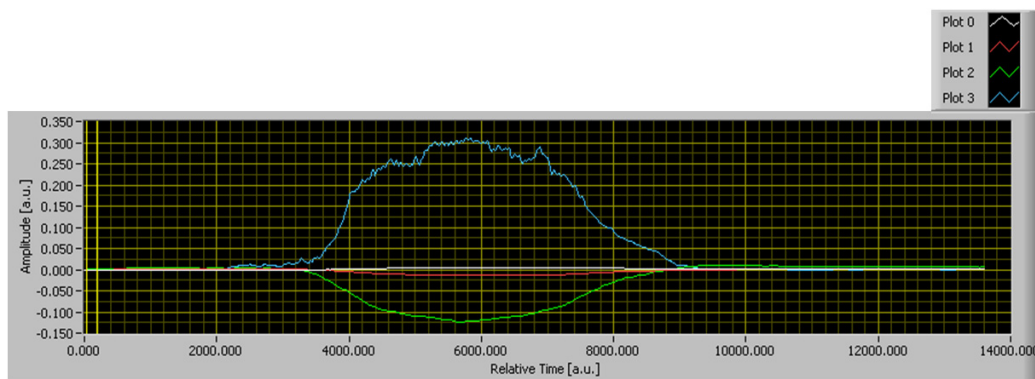
In Fig. 11 è riportato uno dei grafici acquisiti applicando sollecitazioni i cui valori venivano misurati con un dinamometro in varie zone del cavallo.

E' possibile notare che oltre a misurare l'ampiezza della deformazione della frattura in varie zone è possibile discernere zone in compressione e zone in trazione.

Figura 11: Time History relativa alla fase di calibrazione dei sensori mediante. Sollecitazione meccanica controllata.

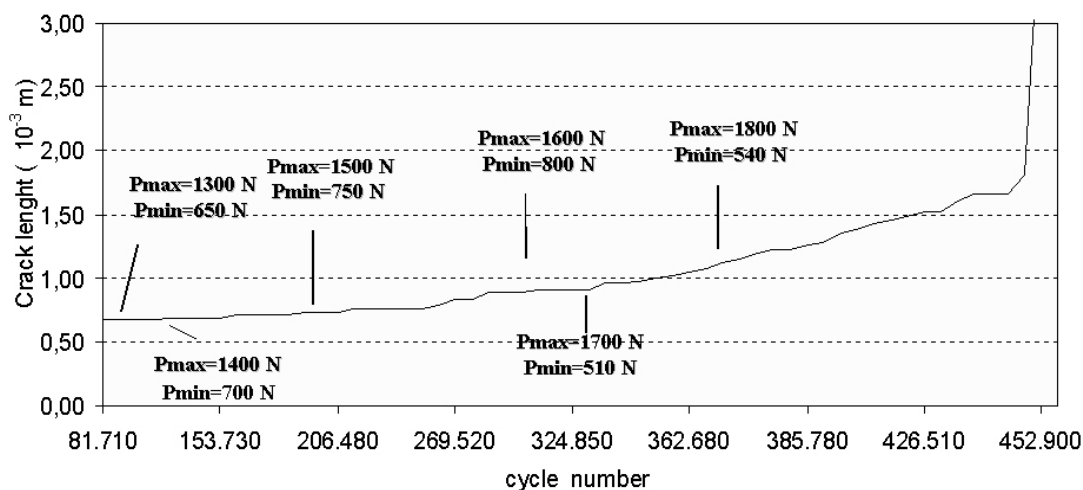
Un provino è stato utilizzato per un test classico di propagazione della cricca ad una frequenza di 2 Hz i cui risultati sono riportati in Fig. 14. Si può osservare che i carichi sono stati gradualmente incrementati fino ad un valore di 1800 N.

Figura 14: Propagazione della cricca in funzione del numero dei cicli.

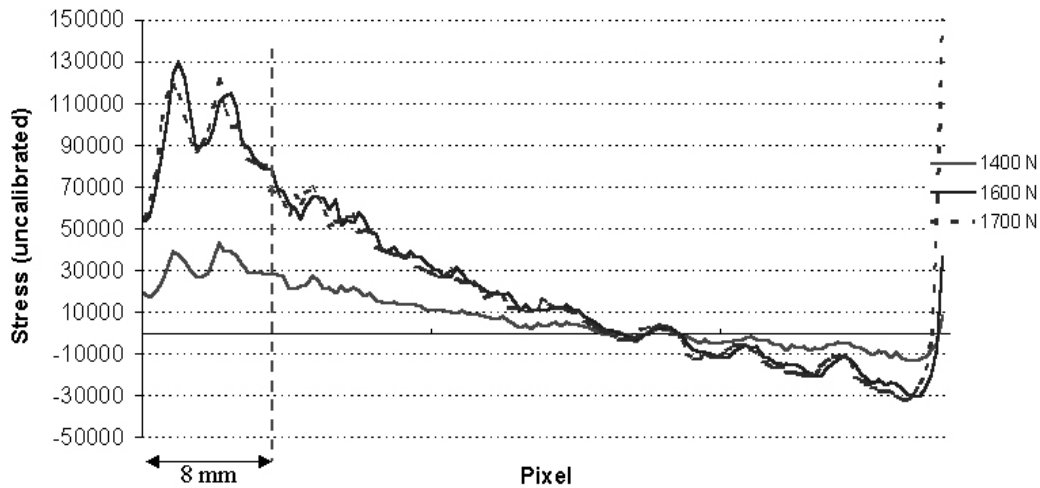
Un secondo provino è stato utilizzato per il test di termografia differenziale utilizzando una apparecchiatura Delta Term 1560 fornita dalla Stress Fotonica. In Fig. 15 sono riportati i risultati in termini di valori di stress in funzione della distanza dall'apice della cricca forniti dalla prova per tre livelli di sollecitazione.

Figura 15: Stress vs. pixel per le ampiezze di sollecitazioni indicate.

In base a questa prova è stato possibile stabilire dove posizionare il sensore FBG scegliendo un compromesso tra la zona molto vicina all'apice della cricca, (più sensibile alle variazioni di deformazione) e una più lontana in grado di misurare queste variazioni per un tempo più lungo.

Determinata la posizione ideale (indicata dalla linea verticale tratteggiata di Fig. 15), il sensore è stato incollato sul provino con una resina epossidica a due componenti Araldite 2011. Dopo 48 ore il provino era pronto per il test di fatica. In Fig. 16 è riportato un disegno del provino con la posizione del sensore FBG, mentre in Fig. 17 è riportato il set-up sperimentale.

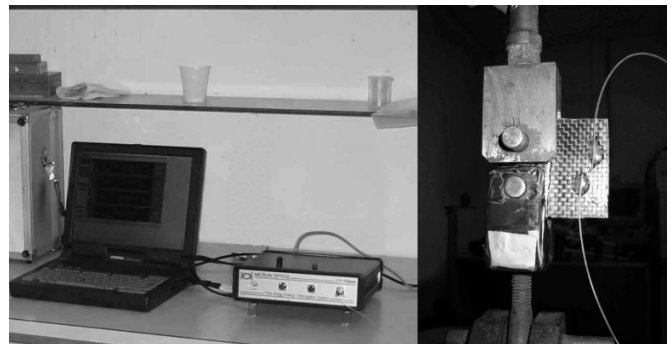
Figura 17: Set-up sperimentale per il sensore FBG.

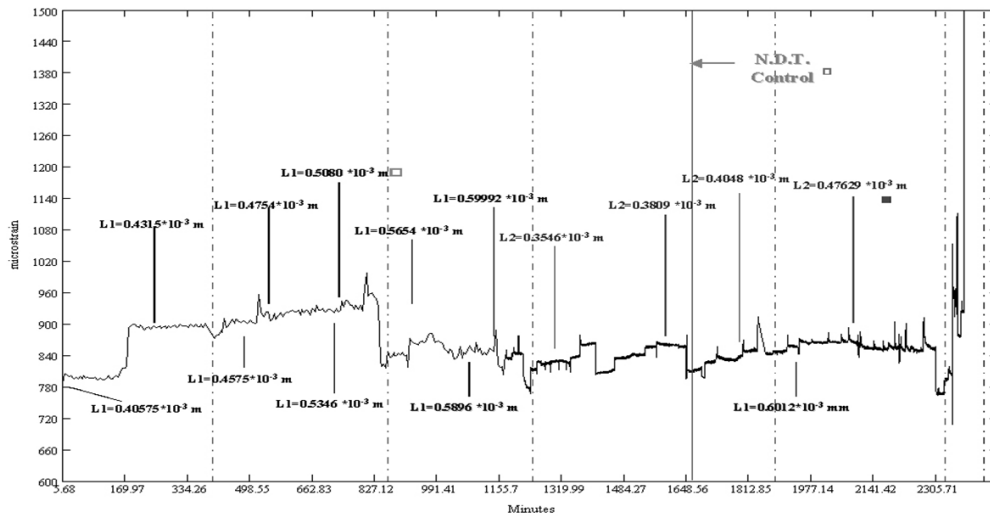
In Fig. 19 sono riportati questi valori medi in funzione del tempo (minuti). Le linee verticali tratteggiate corrispondono ai fermi dell'attuatore dei carichi, mentre quelle continue corrispondono alle rimozioni del provino per sottoporlo ad indagini ispettive con ultrasuoni e raggi X. Queste indagini non hanno mostrato nessun cambiamento del provino rispetto alla condizione iniziale.

Figura 19: Microstrains. vs tempo (minuti), valori medi ogni 5 minuti; L = lunghezza della cricca.

In particolare come si osserva anche dalla Fig. 19 dopo la formazione della cricca secondaria non si osservano incrementi significativi della deformazione, infatti si osserva una propagazione da 600 a 601 μm in 16 ore, mentre la cricca secondaria si propaga per più di 50 μm .

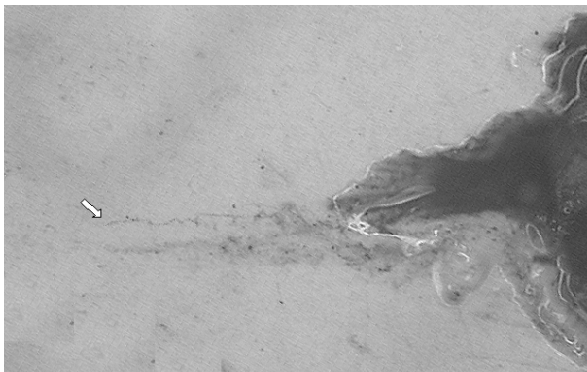
Figura 20: Propagazione della cricca nella direzione ortogonale rispetto alla sollecitazione di fatica.

Dopo alcune ore il sensore ha registrato un incremento di deformazione di circa il 10% passando da circa 800 microstrains a 900 microstrains. L'osservazione della cricca con un microscopio ottico ha mostrato un incremento della lunghezza della cricca di circa 30 μ m. Per il resto del giorno e per la maggior parte del secondo giorno il sensore FBG ha registrato un graduale incremento della deformazione media fino a circa 950 microstrains. In Fig. 20 è riportato un dettaglio dell'intaglio con la cricca indicata da una freccia. Alla fine del secondo giorno la deformazione rapidamente (in circa 30 minuti) decresce scendendo a circa 810 microstrains. La spiegazione di questo comportamento è stata trovata individuando con l'osservazione al microscopio la formazione di una cricca secondaria che si propagava con un'inclinazione di 45 gradi rispetto alla prima (Fig. 21). La cricca secondaria causa una riduzione della deformazione vicino la cricca primaria.

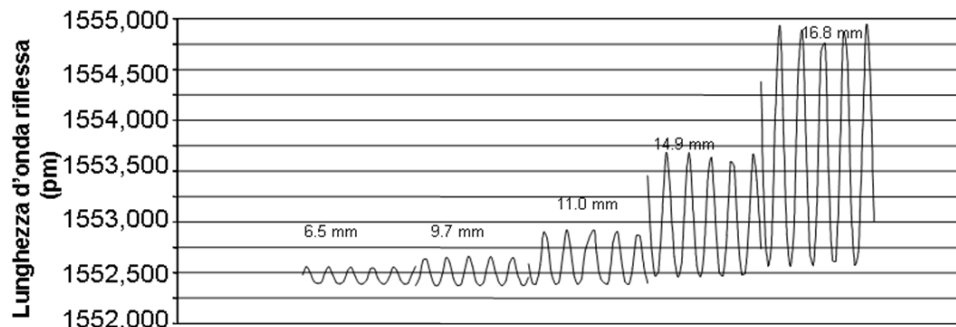
Figura 26: Risposta del sensore interno S2.

Le Fig. 26 e 27 riportano questi grafici presi in corrispondenza di 5 misure della cricca.

Come si può osservare entrambi i sensori riproducono bene il carico sinusoidale applicato senza rumori o fenomeni di isteresi. Ciò indica che l'incollaggio mediante resina epossidica svolge correttamente la sua funzione di transfert delle deformazioni.

Come logicamente ci si deve aspettare all'avvicinarsi della cricca ai sensori le deformazioni sono maggiori e di conseguenza aumenta la lunghezza d'onda riflessa. I due sensori in ogni caso danno risultati differenti. In particolare il sensore S2 posto all'interno del foro passante rileva deformazioni più alte che il sensore esterno S1. Ciò è dovuto allo stato differente che viene a generarsi all'apice della cricca. Infatti all'interno del provino, a causa dei vincoli imposti dal materiale stesso, viene a generarsi all'apice della cricca il cosiddetto stato di Deformazione Piana, caratterizzato da uno stato tensionale triassiale. Viceversa in prossimità della superficie vige lo stato di Sforzo Piano con tensioni biassiali. La tensione totale all'interno è maggiore che all'esterno e di conseguenza anche le deformazioni sono maggiori.

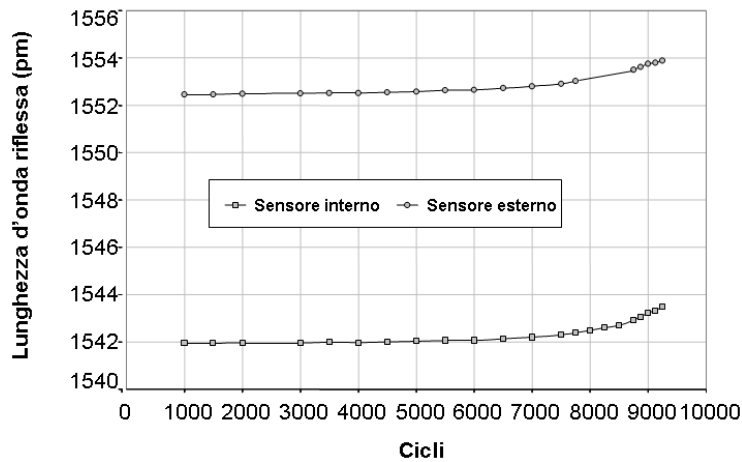
Figura 28: Lunghezza d'onda riflessa in funzione del numero di cicli.

I dati ottenuti dai sensori sono stati rappresentati anche riportando il valore medio della lunghezza d'onda riflessa sia in funzione del numero di cicli (Fig. 28) che in funzione della lunghezza della cricca (Fig. 29 e 30). Il primo grafico ricalca l'andamento tipico delle curve a vs. n , mentre i secondi grafici mostrano un andamento non lineare e possono essere utilizzate come punto di partenza per uno studio volto a definire le curve di taratura del sensore.

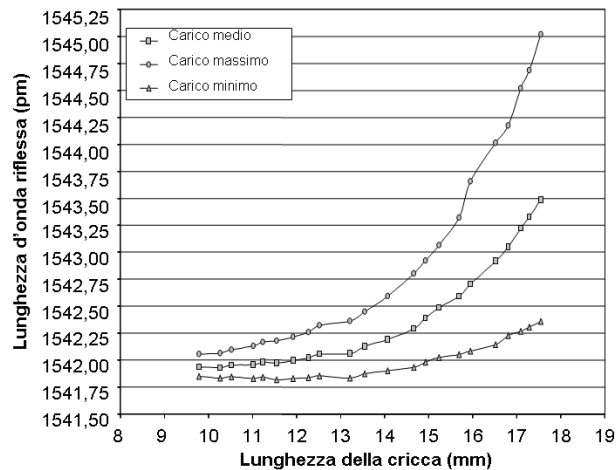
Figura 29: Lunghezza d'onda riflessa in funzione della lunghezza della cricca, sensore esterno.

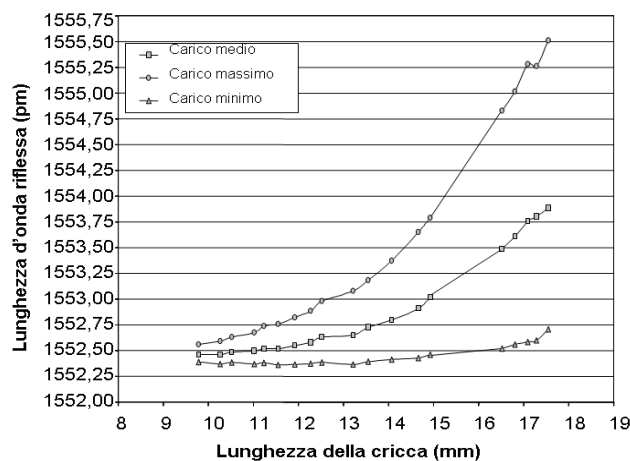
Figura 30: Lunghezza d'onda riflessa in funzione della lunghezza della cricca, sensore interno.
