**Giornata di studio IGF - AGIP
S.Donato - 3 Dicembre 1996**

**FAILURE ANALYSIS NELLA
PRODUZIONE E TRASPORTO DI
IDROCARBURI**

**ANALISI DI DUE DANNEGGIAMENTI A TUBAZIONI
CAUSATI DAL MOVIMENTO DEL TERRENO**

ANALISI ROTTURE "DN 10" POTENZIAMENTO DERIVAZIONE PER POTENZA" E "DN 4" ALLACCIAMENTO COMUNE DI CUTRO"

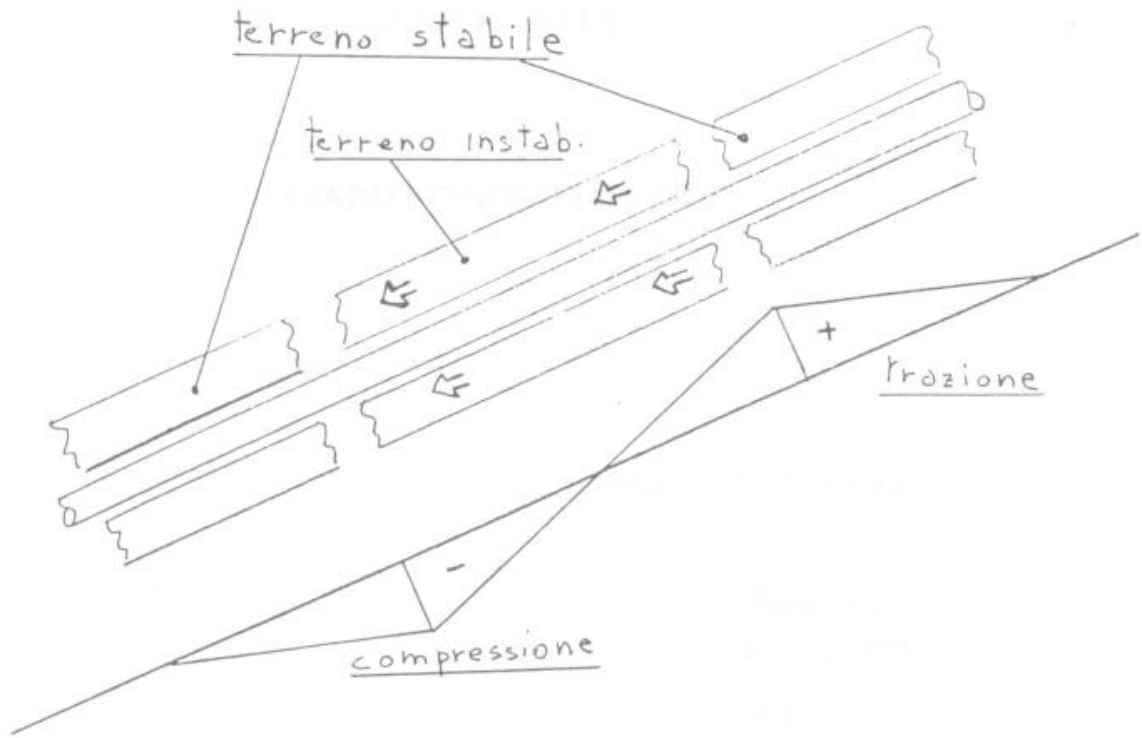
figura 1- Andamento ipotizzato degli sforzi assiali lungo la condotta

- si è presunto un andamento "a farfalla" degli sforzi assiali (figura 1) indotti dalle forze di interazione tra tubo e terreno, per la cui valutazione ci si è riferiti alle prove condotte da SNAM (presso ISMES DN 2") e NOVA (DN 16").

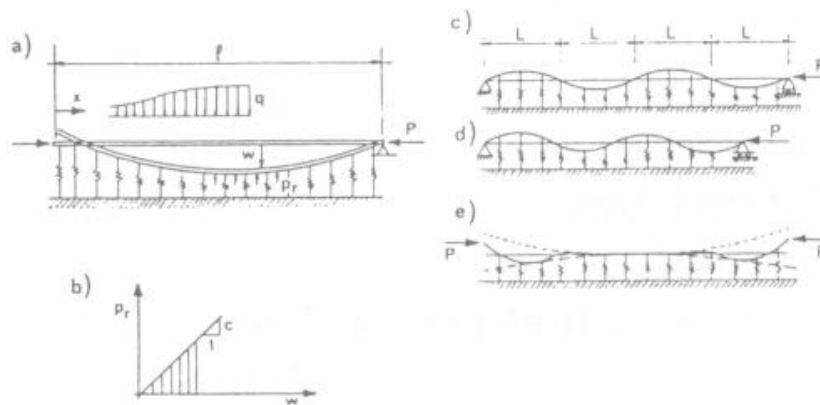
Figure 5.4 (a) Beam on Winkler foundation; (b) foundation modulus c ; (c-e) buckling of beams with various end restraints.

figura 2 - Deformata che insorge per instabilità (tratto da "Stability of structures")

Per effetto di tale carico applicato il tubo assume una deformata del tipo di quella illustrata in figura 2, ma caratterizzata presumibilmente da una sola onda di instabilità in corrispondenza della quale l'azione assiale è massima; questa decresce invece allontanandosi dalle sezioni maggiormente caricate.

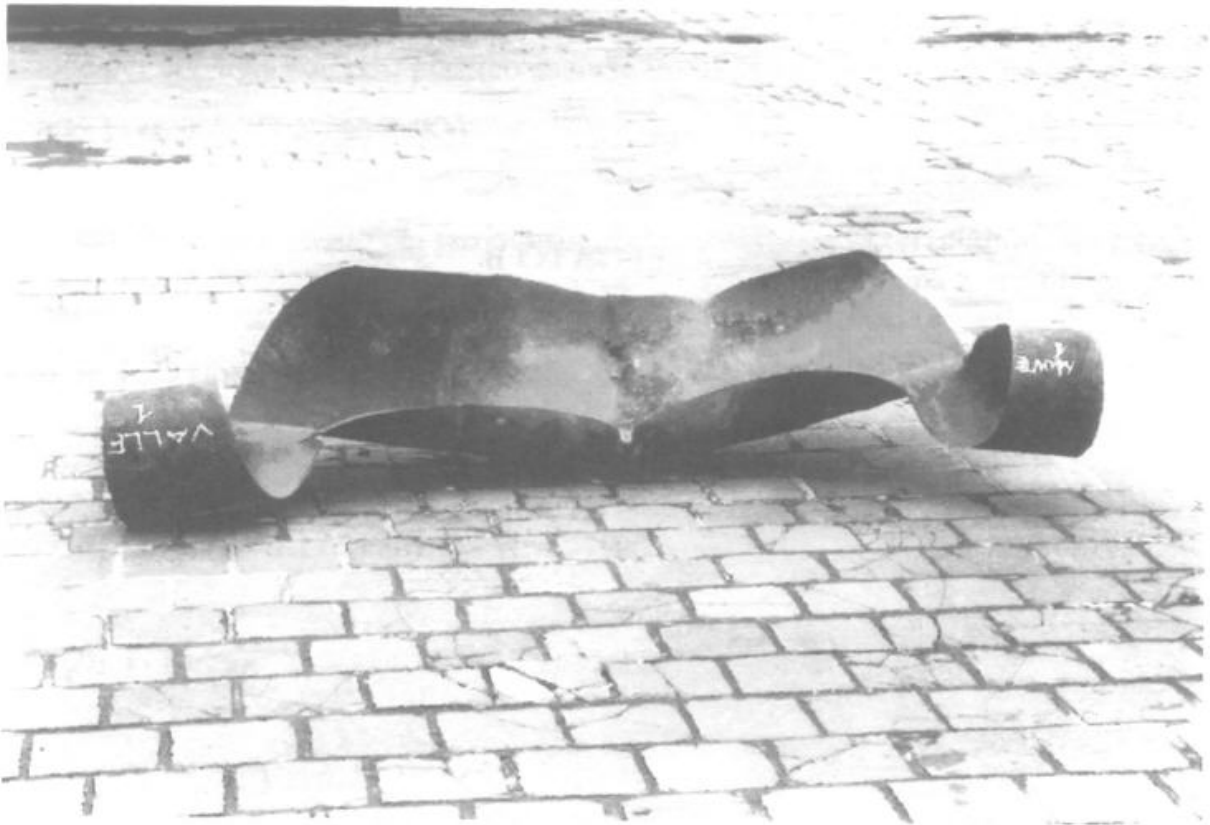
Fig. 1 a - Campione pervenuto: Propagazione di 1700 mm che interessa due tubi a monte: 1140 tubo a monte della saldatura circonferenziale e 560 tubo a valle.

Lo scoppio ha interessato un tratto di 1700 mm di condotta che comprendeva due tubi: per 560 mm il tubo a valle e per 1140 mm il tubo a monte della saldatura circonferenziale. L'esame visivo della superficie di frattura rileva la presenza dell'innescò in una lacerazione (in seguito per semplicità denominata difetto) generatasi in corrispondenza della grinza (fig. 2) e formata a causa dello spostamento del terreno.

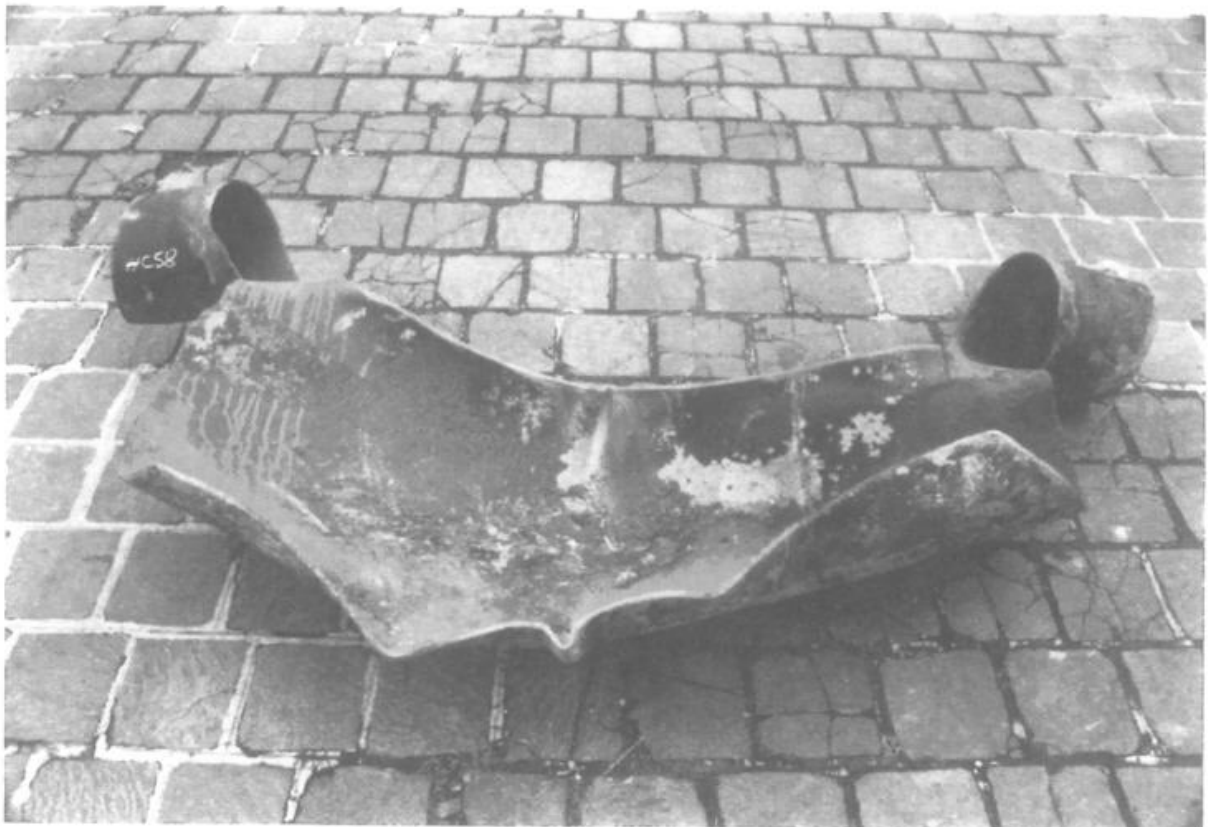
Fig. 1 b - Innesco localizzato sulla grinza distante 375 mm della saldatura circonferenziale di valle.

La grinza dista dalla saldatura circonferenziale 375 mm e il difetto ha uno sviluppo di 36 mm con profondità di 49 mm.

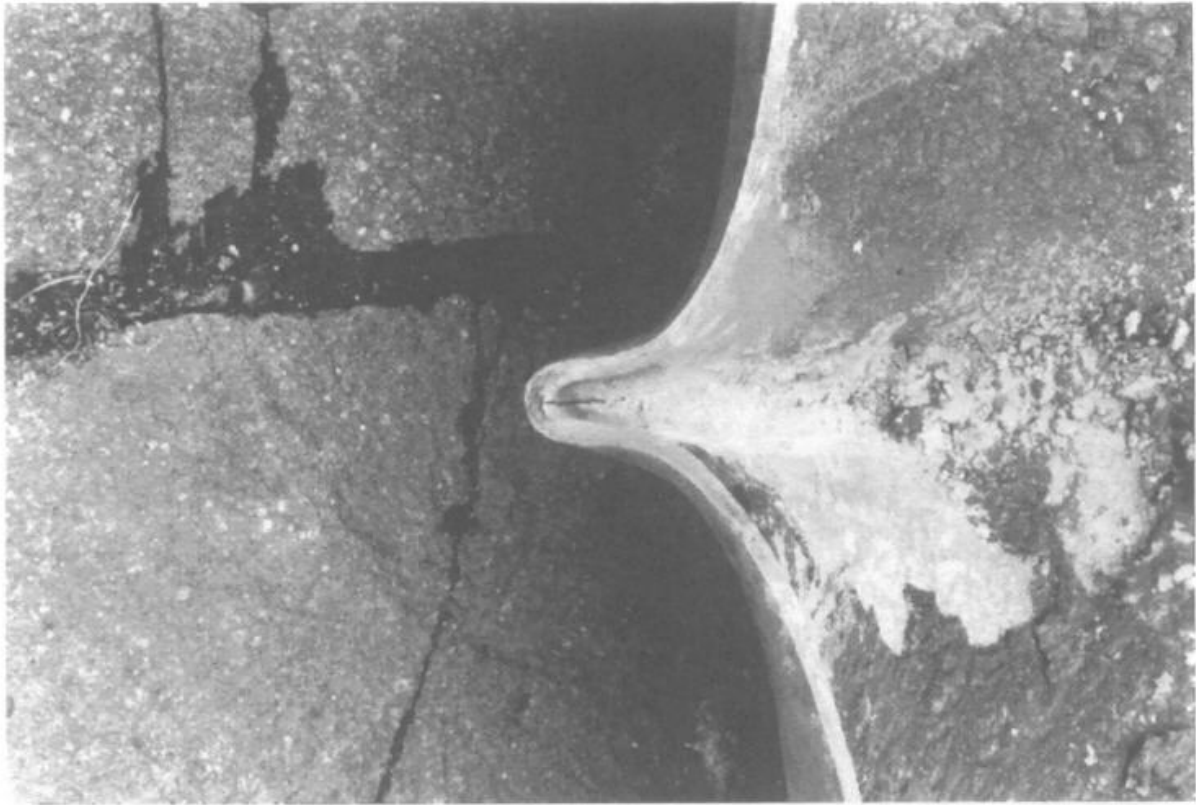
Fig. 2 a - Particolare della grinza interessata da una fessurazione superficiale interna.

L'esame visivo della superficie esterna non rivela altri danneggiamenti, mentre l'esame della superficie interna rivela la presenza di una cricca trasversale lunga 49 mm che interessa solamente una parte della grinza (fig. 2a). Un attento esame porta a concludere che tale cricca si è formata dopo lo scoppio per effetto dell'oscillazione della tubazione rotta.

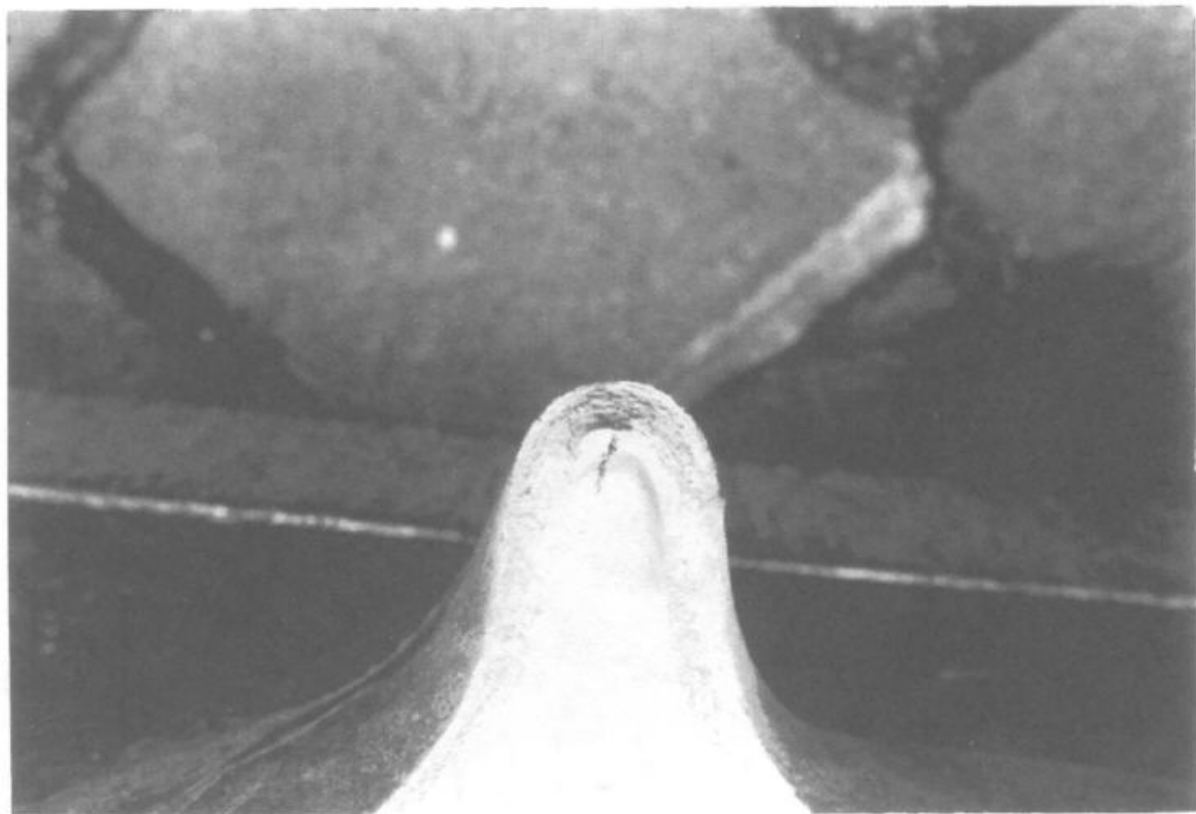
Fig. 2 b - Particolare dell'innesco: lunghezza assiale = 23 mm (sviluppo = 36 mm) e profondità 4,9 mm.

La superficie di frattura, escluso il difetto d'innescò che è di tipo legnoso, è tutta a taglio.

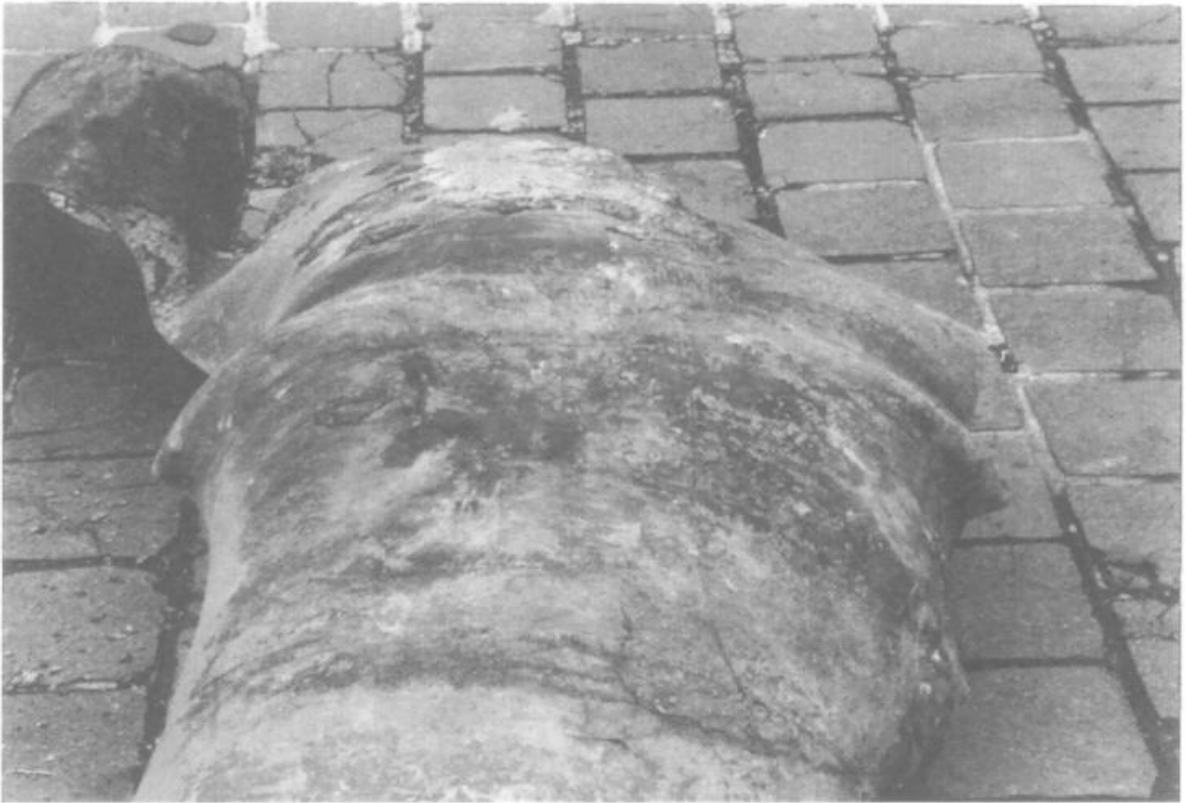
Fig. 3 - Si nota che l'innesco era localizzato a metà della grinza.

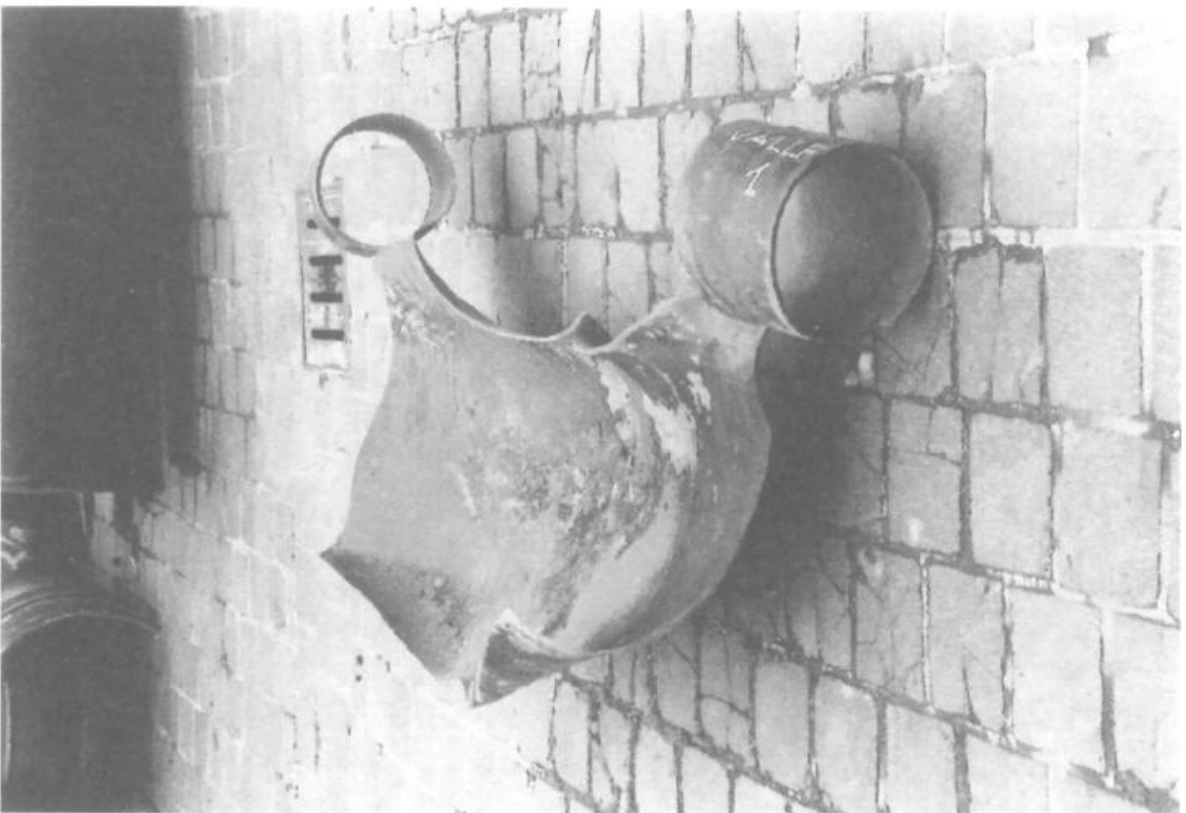
Fig. 4 - Distanza tra i lembi in corrispondenza della grinza = 750 mm.

La grinza in corrispondenza del difetto è alta 46 mm e interessa un tratto longitudinale di circa 170 mm (sviluppo 210 mm). In senso trasversale la grinza interessa 615 mm della circonferenza (pari al 70% dell'intera circonferenza di 870 mm) (fig. 3) e la frattura si è innescata a metà della grinza trasversale. La distanza dei lembi della frattura in corrispondenza della grinza risulta di 750 mm (fig. 4).

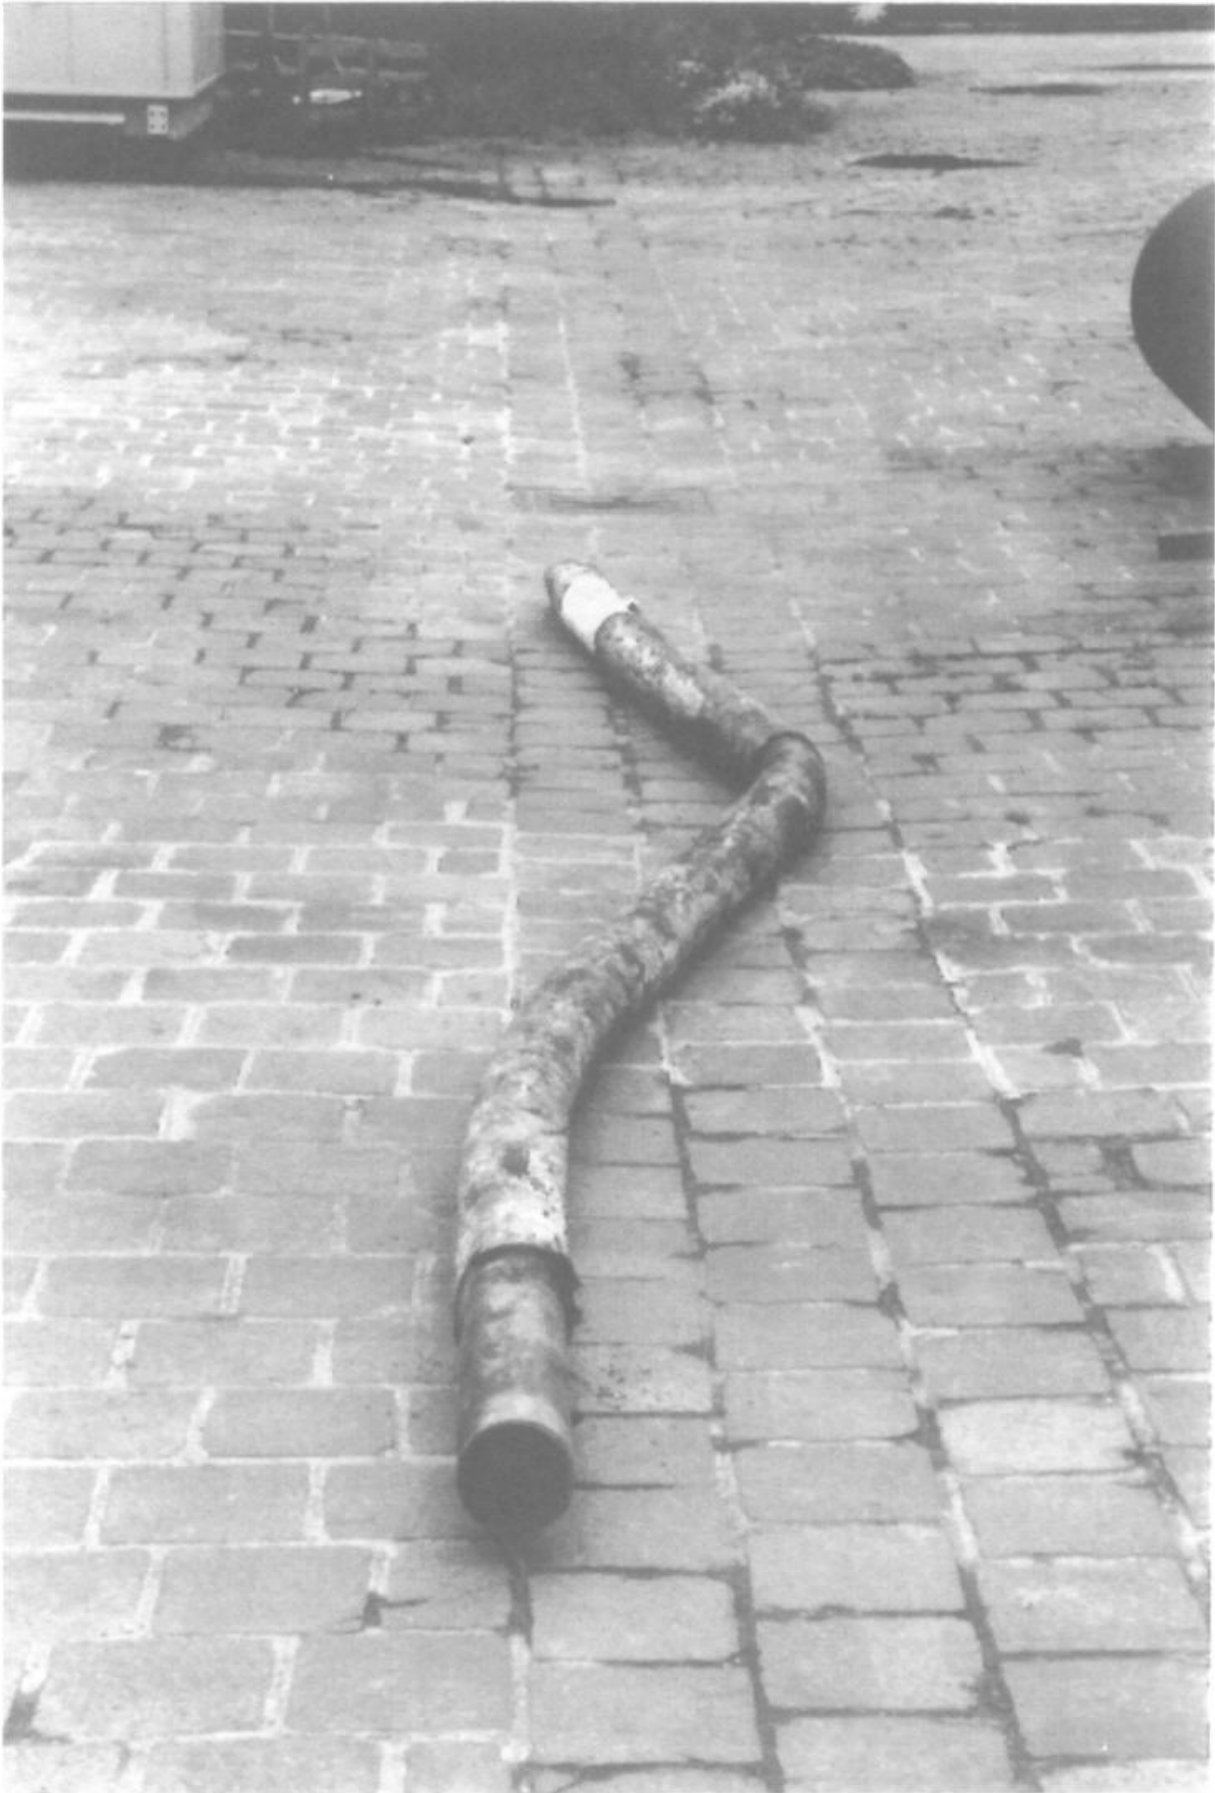
Fig. 5 - Campione pervenuto.

In fig. 5 (allegato B) è documentato il campione pervenuto.

Il campione è lungo 5880 mm, il rivestimento è di tipo bituminoso eccetto un tratto di 500 mm in cui esso è a nastro, (tratto bianco in figura), in corrispondenza del quale è localizzata una saldatura circonferenziale distante 710 mm dall'estremità. L'esame della superficie del tubo non rileva danneggiamenti superficiali attribuibili a mezzi meccanici o a corrosione. A 1730 mm dalla saldatura circonferenziale è presente una grinza trasversale che interessa 210 mm della circonferenza (pari 58% dell'intera circonferenza). A circa metà della grinza è presente una lacerazione longitudinale di 61 mm con distanza fra i lembi di 18 mm (fig. 6). L'altezza della grinza è di 16 mm.

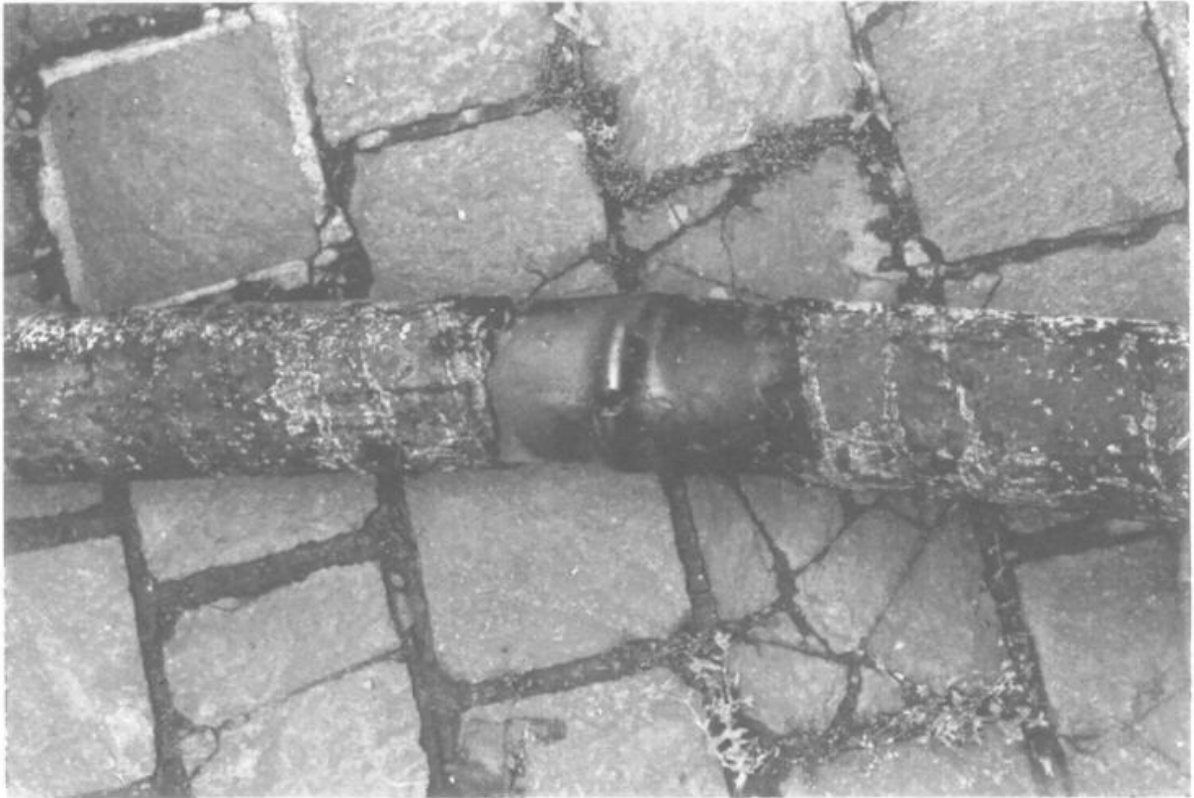
Fig. 6 - Zona di perdita.

L'esame della superficie della lacerazione rivela la presenza di una frattura di tipo legnoso lunga 18 mm e profonda 3,75 mm; il resto mostra l'aspetto tipico di frattura a taglio.

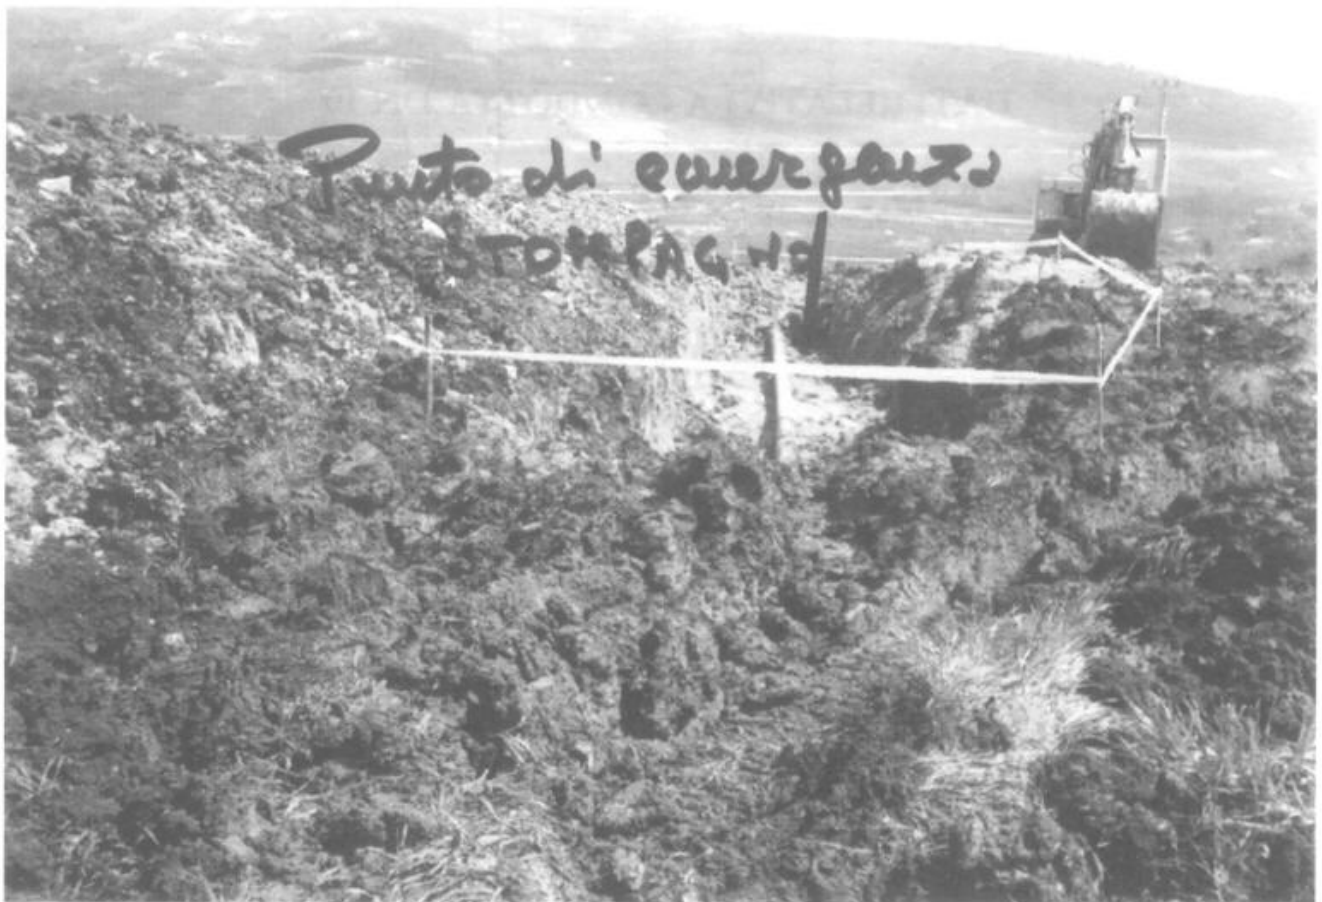
Punto di rottura dopo sostituzione del tronchetto al momento in cui non era ancora stato eseguito lo scavo per rilascio tensionale

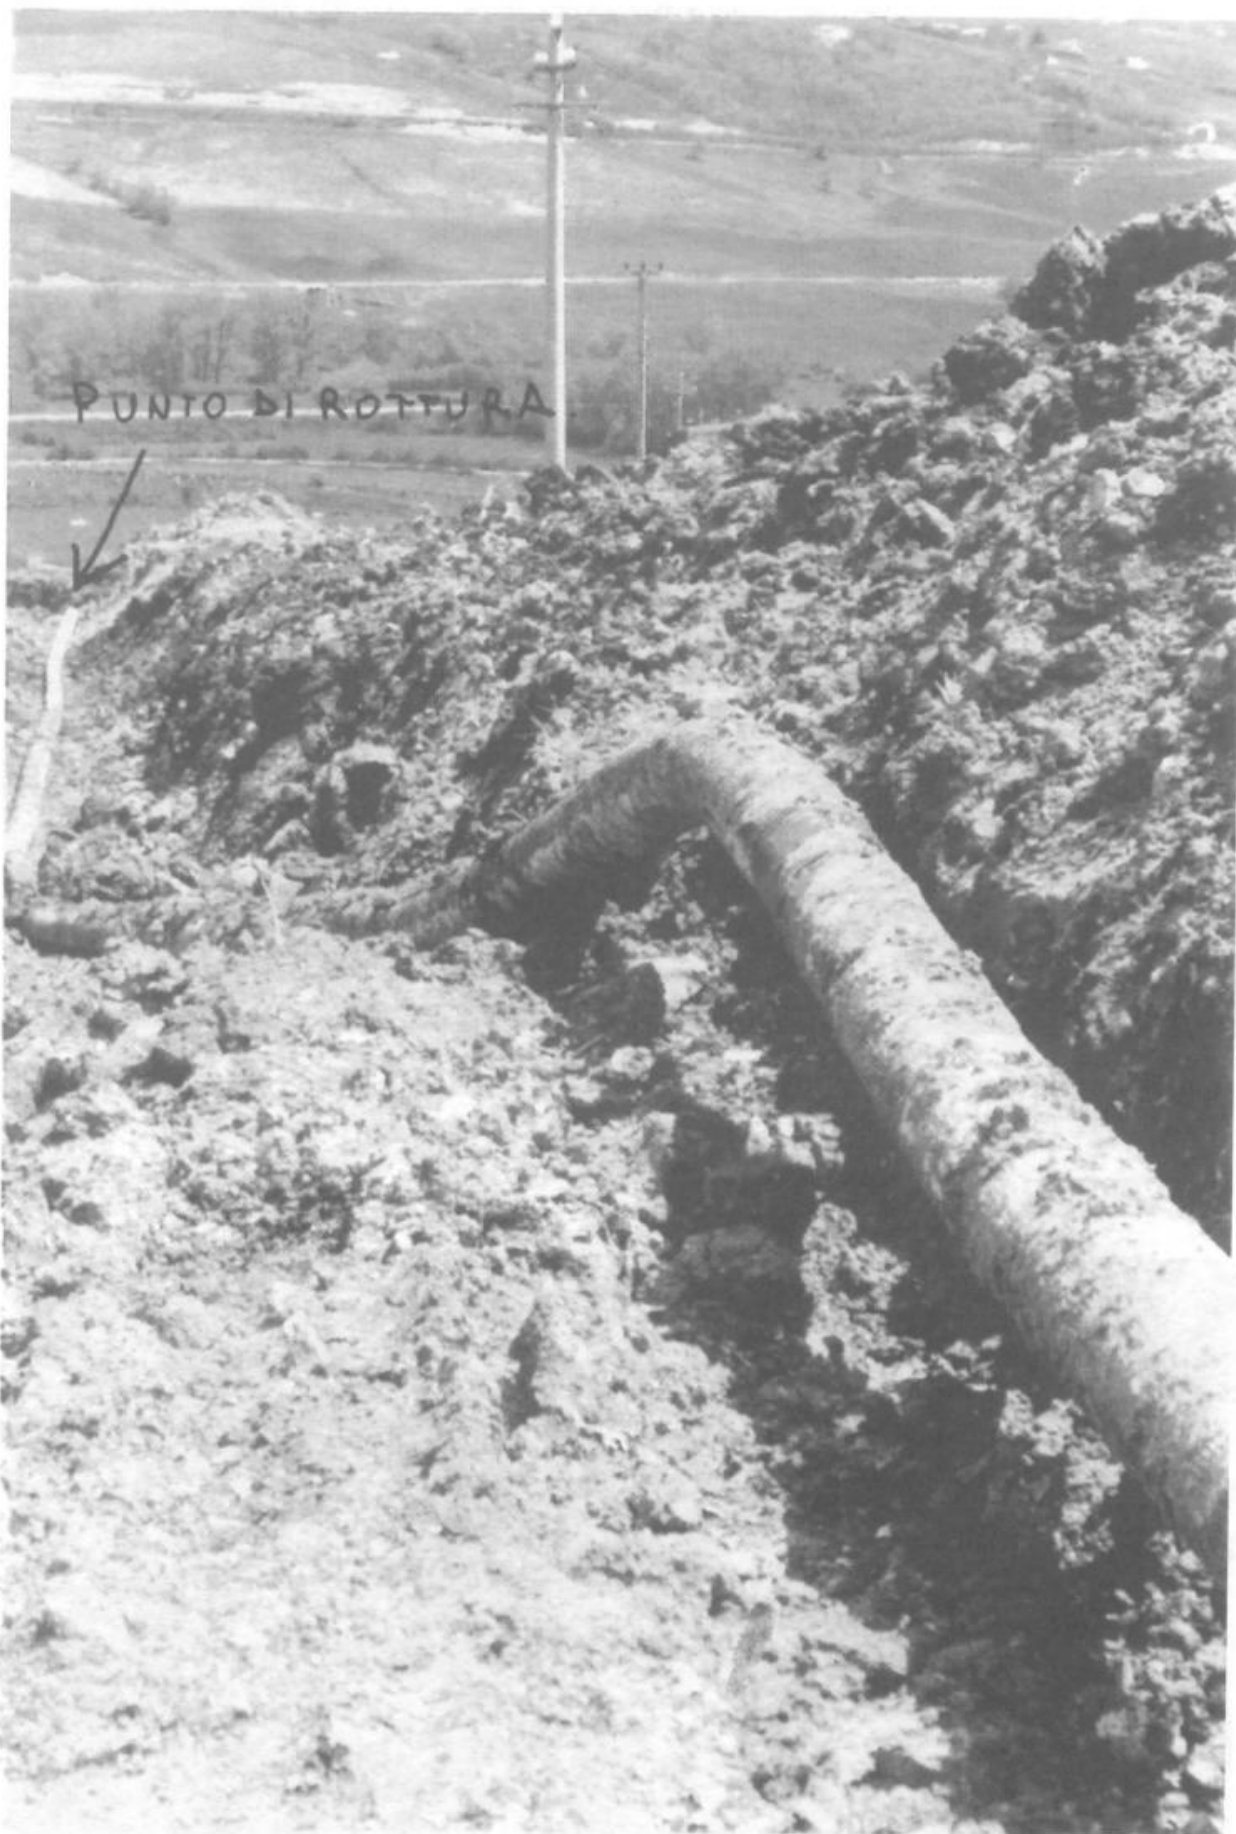
Tratto di tubo a monte del punto di rottura, instabilizzatosi a posteriori a seguito dello scavo per rilascio tensionale - È indicato più a valle il punto di rottura

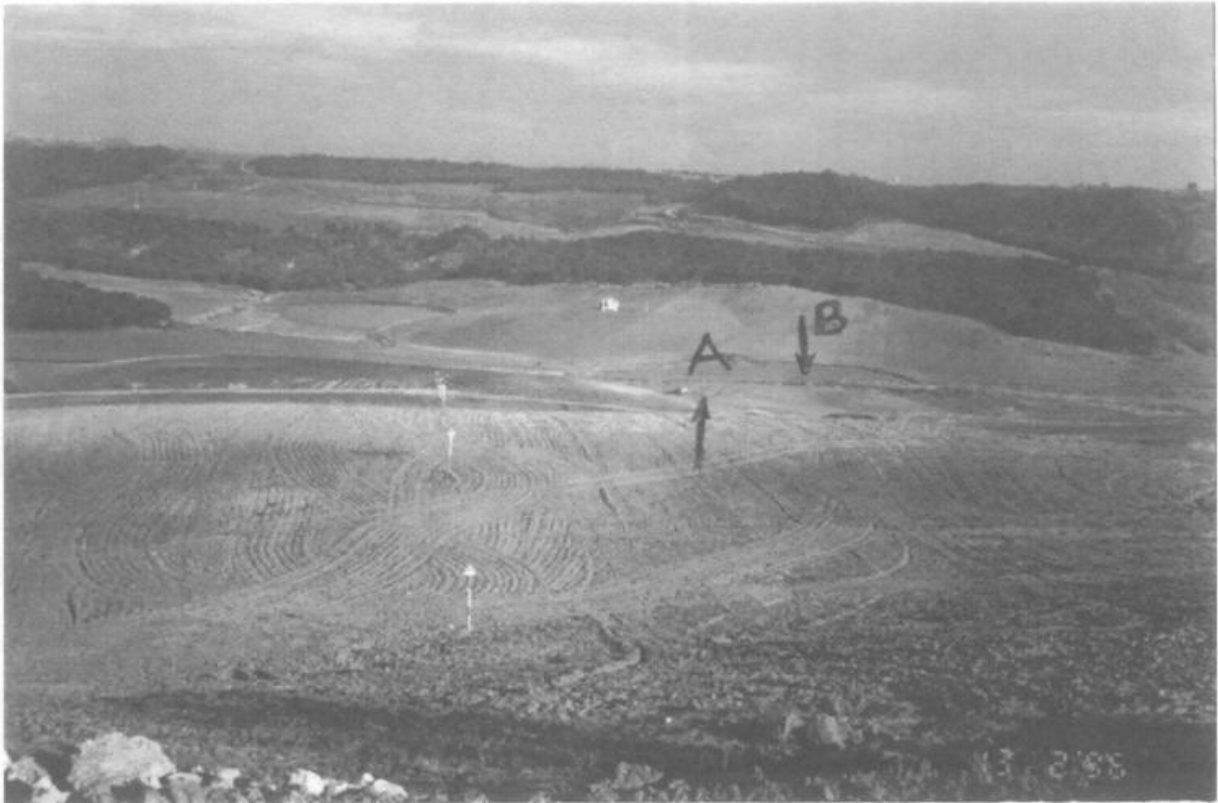
"A" PUNTO DI ROTTURA

"B" VERTICE VALLE PENDIO

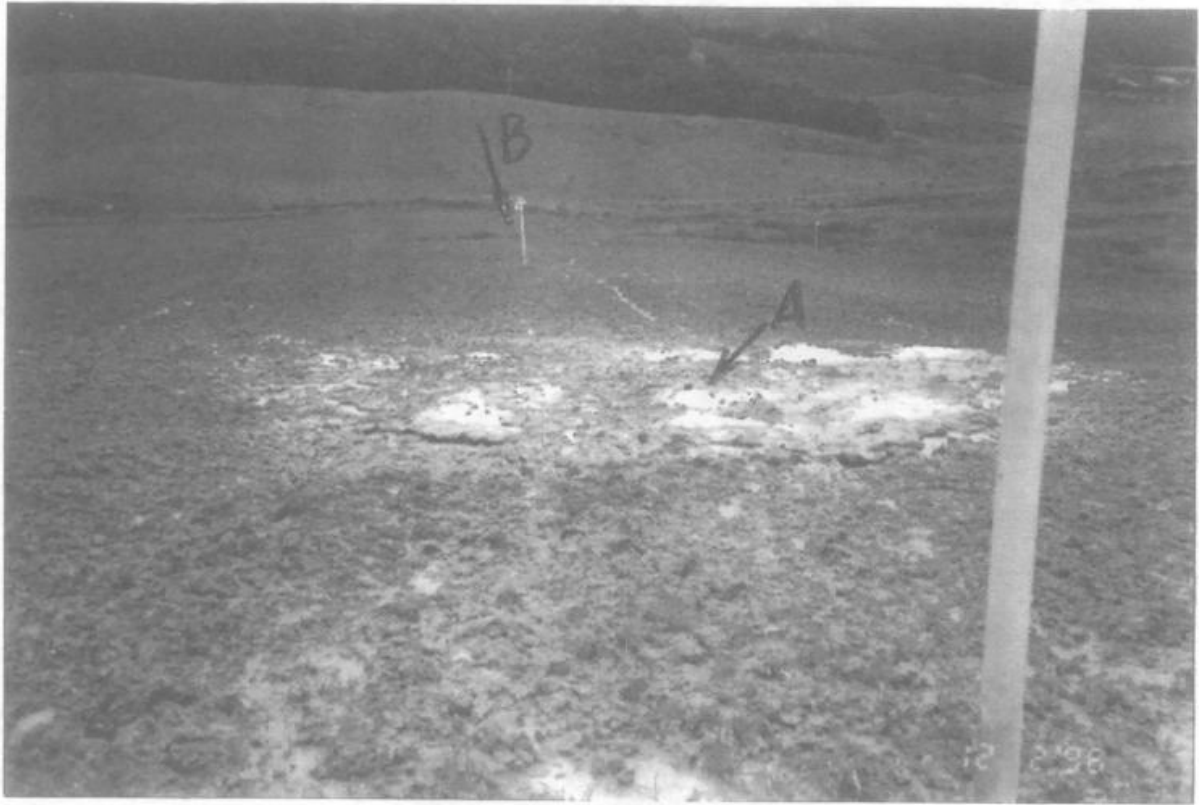
"A" PUNTO DI ROTTURA

"B" VERTICE VALLE PENDIO

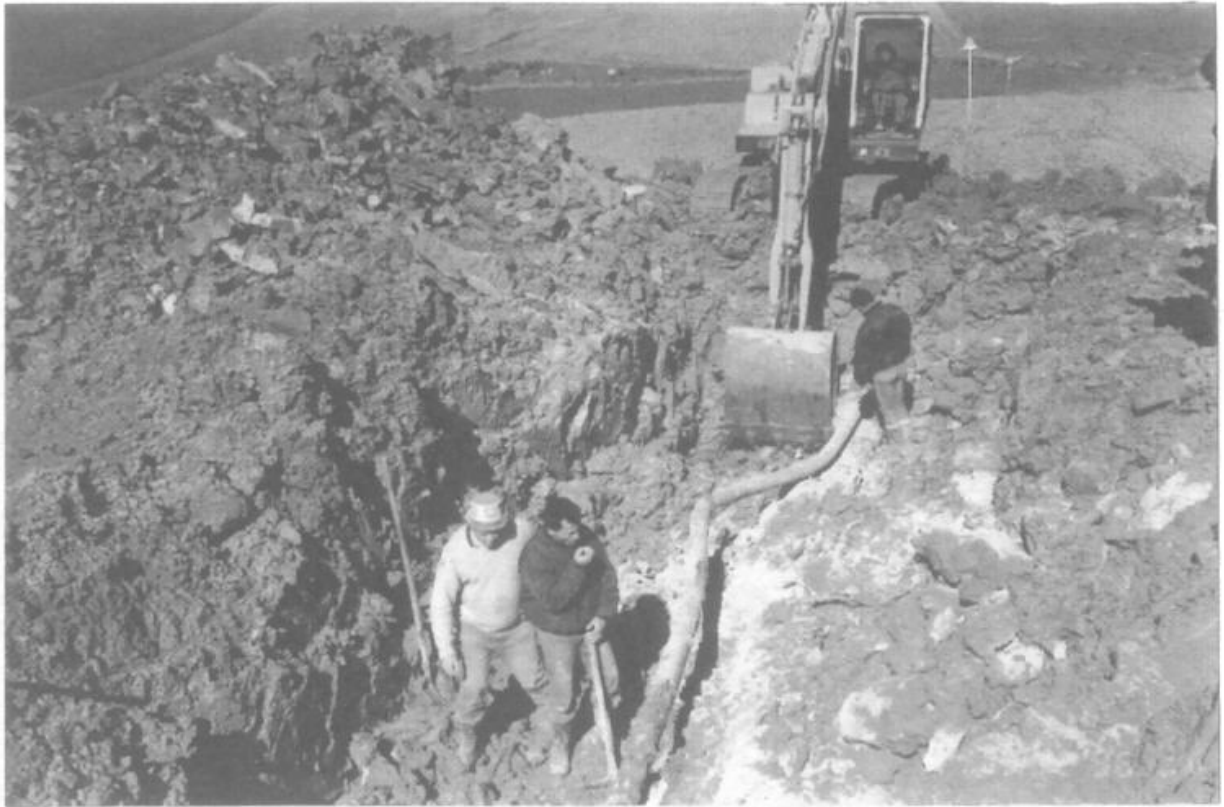
SITUAZIONE TUBAZIONE DOPO "MESSA A GIORNO"

PARTICOLARE GRINZA

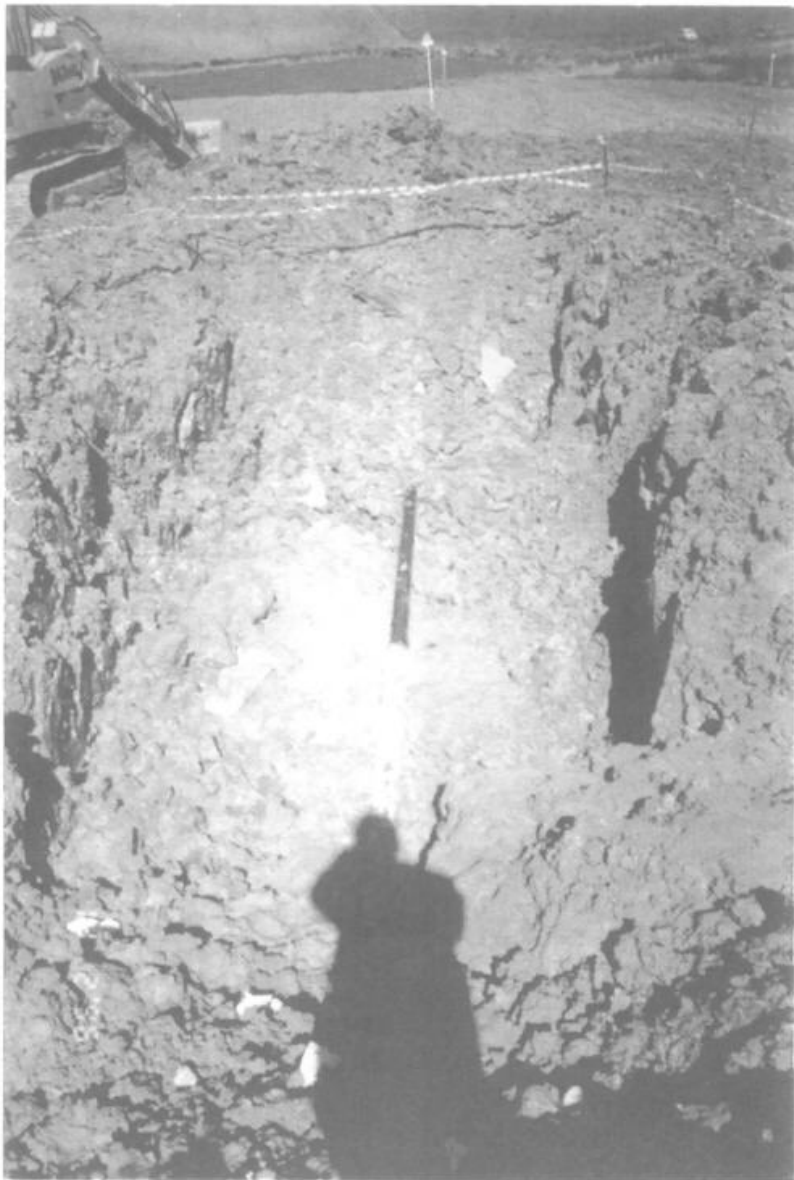
TUBAZIONE DOPO
SOSTITUZIONE
TRONCHETTO

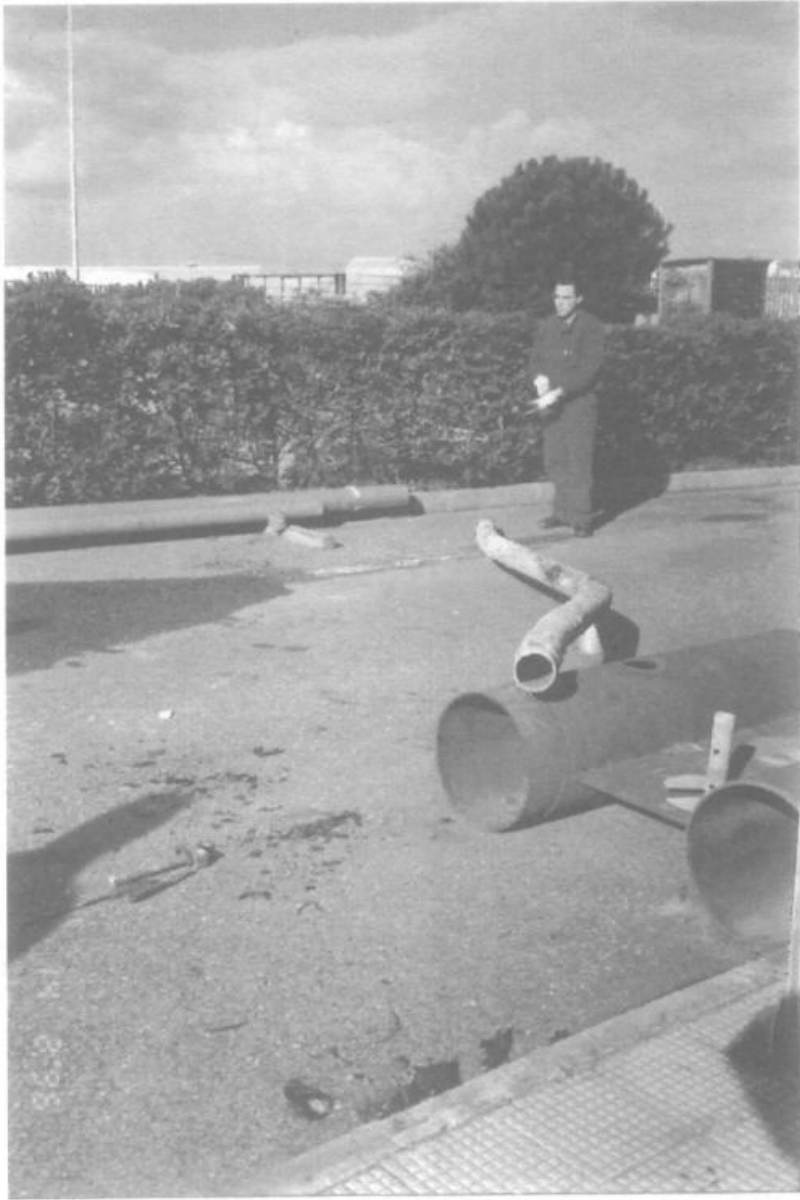
PARTICOLARI
TRONCHETTO
SOSTITUITO
