**Analisi del comportamento a frattura  
di materiali ceramici e compositi  
per applicazioni industriali**

**Comportamento a fatica ciclica  
di compositi ceramici C/C SiC**

M. Labanti, G. L. Minocari, E. Trentini

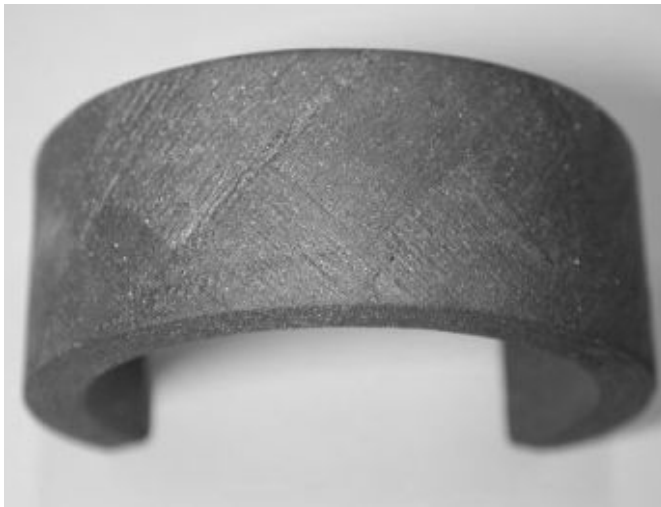
C-ring in composito C/C SiC ottenuto per

- filament winding del tubo,
- pirolisi,
- silificazione per infiltrazione in fase liquida/vapore,
- taglio del C-Ring

fibre di C ad alto modulo con orientazione +/- 45° (alcuni strati interni a 90°)

matrice di C e SiC

presenza di Si libero

densità 2.5÷2.6 g/cm<sup>3</sup>

presenza di vuoti, cricche

porosità aperta 0.1÷1.2%, totale 4÷5%

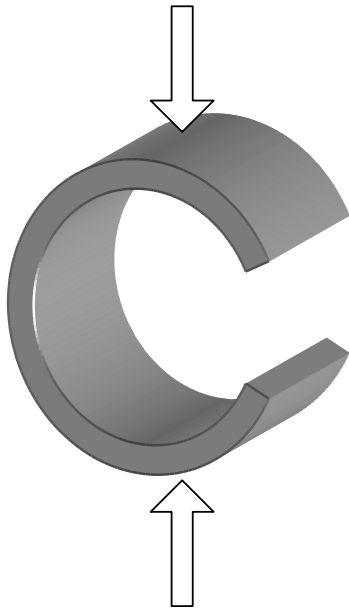
*Proprietà meccaniche del materiale*  
(prove effettuate su 10 campioni)

Resistenza (MOR) [MPa]	206 $\pm$ 9
Modulo elastico [GPa]	135 $\pm$ 6
Deformazione a rottura [%]	0.19 $\pm$ 0.02
Modalità di rottura	fragile
Modulo di Weibull	17.2

calcolo delle sollecitazioni nominali secondo lo standard ASTM C1323-96 (EN 843-6 in fase di sviluppo)

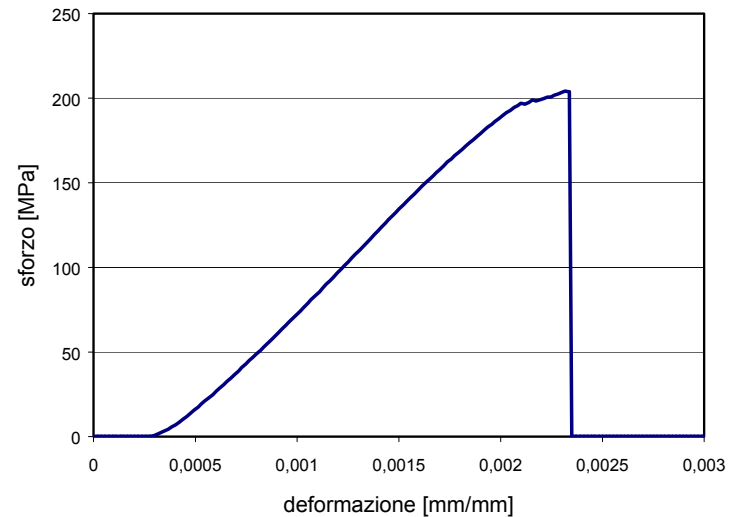
sopra: C-ring dopo rottura  
destra: curva sforzo-deformazione

la *frattura è fragile*: non si verifica deformazione “plastica” significativa

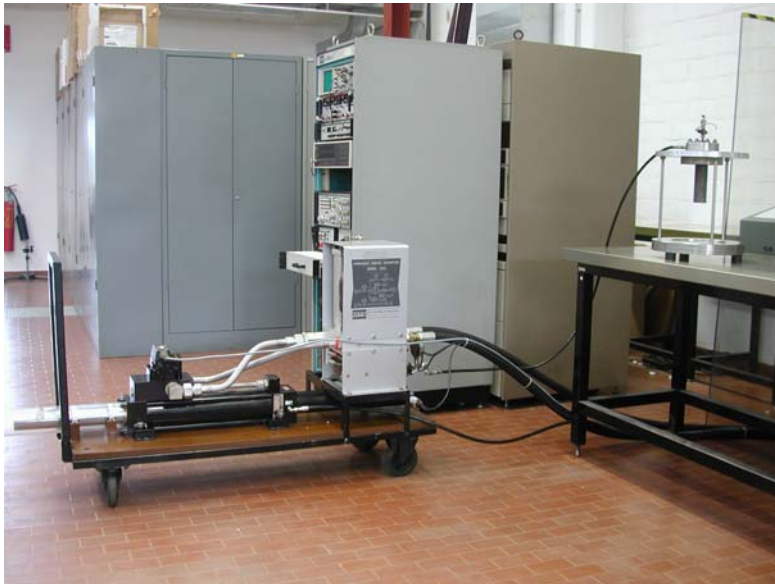
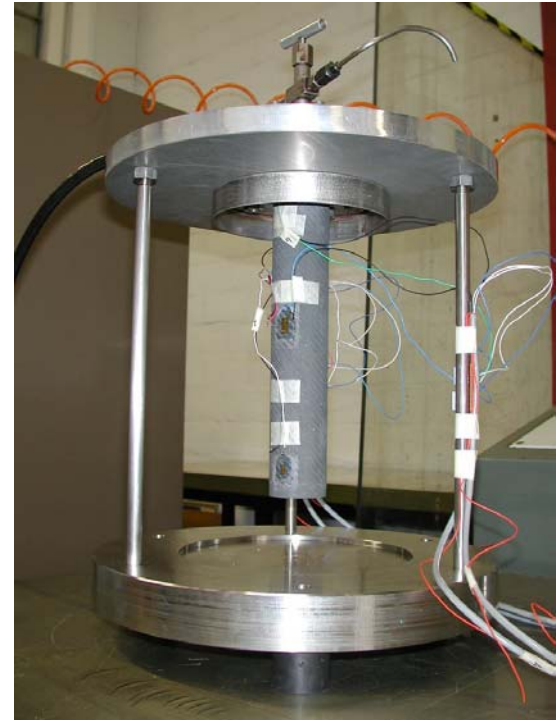
*assemblaggio per le prove di pressurizzazione e fatica ciclica*

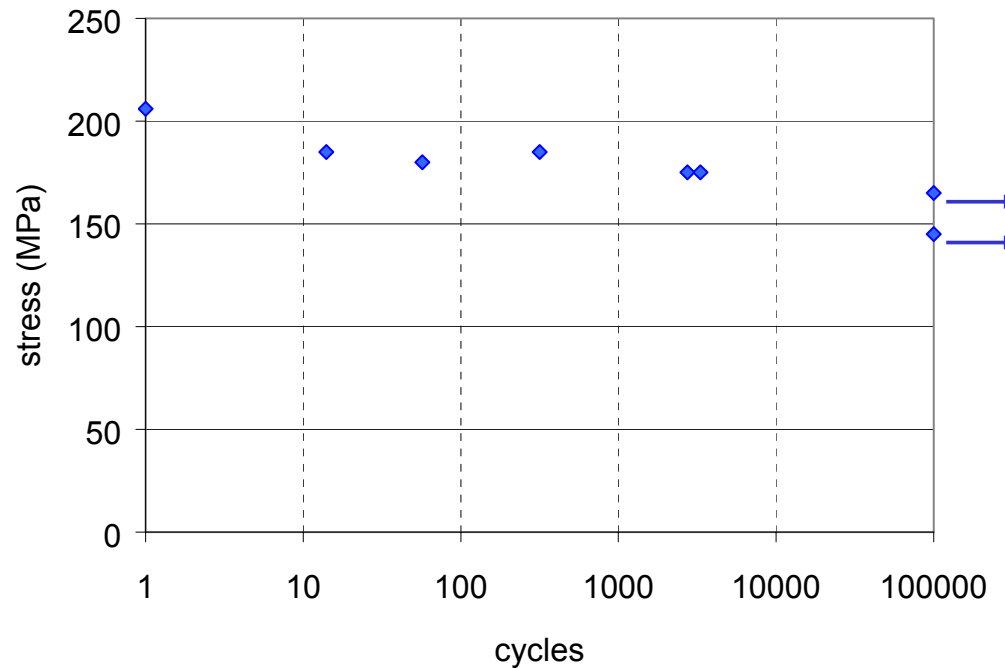
%MOR	stress [MPa]	cycles
100	206	1
90	185	14
90	185	316
88	180	57
85	175	2740
85	175	3316
80	165	100000 (*)
70	145	100000 (*)

(\*) frattura non raggiunta

*Risultati delle prove di fatica e curva di Wöhler*

il limite di fatica del materiale stimato è pari a 70÷80% MOR.

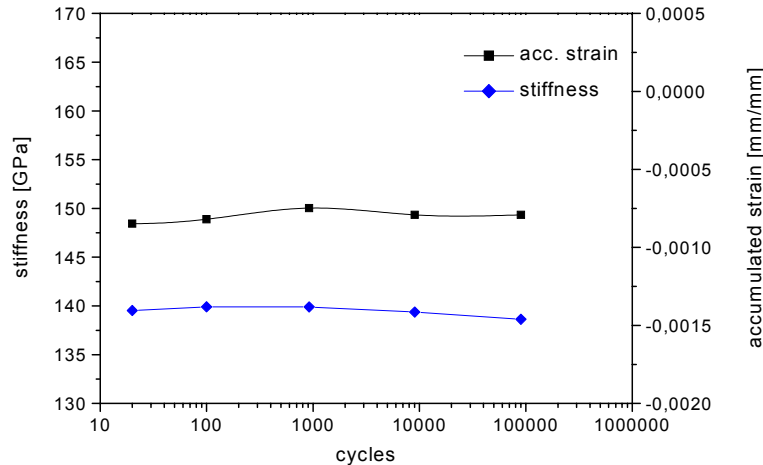
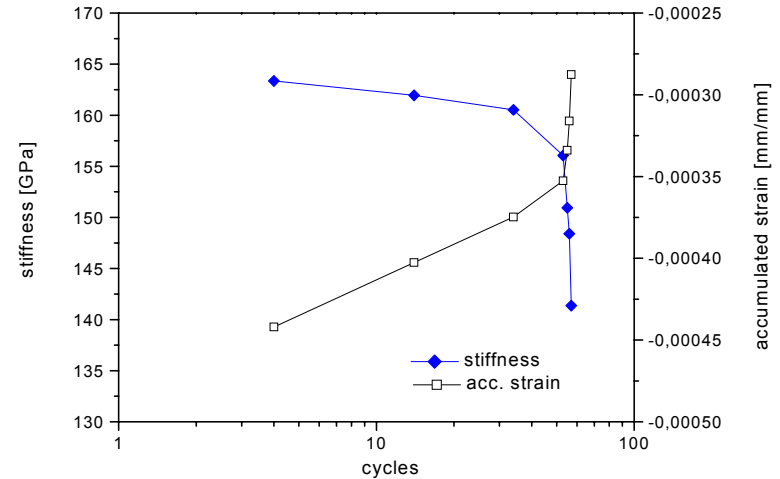
## 70 % MOR

## 88% MOR

effetto della fatica ciclica: la rigidità del campione è costante a 70 % MOR mentre all' 88% MOR cambia sensibilmente pochi cicli prima del cedimento, comportamento simile si osserva per la deformazione accumulata

- le prove cicliche sui **C-ring** hanno permesso di ottenere una rottura dovuta a fatica pura, sollecitando i campioni con uno sforzo massimo pari all'85 ÷ 88% MOR (175÷181MPa),
- in queste condizioni, poco prima del cedimento, la rigidità del campione diminuisce gradualmente e si osserva una deformazione irreversibile crescente nel tempo,
- la curva di Wöhler indica che il probabile limite di fatica è pari a 70÷80% MOR,
- le indicazioni di danneggiamento sono più chiare a carichi più alti (sollecitazione massima 88% MOR), mentre a carichi inferiori non sono chiaramente valutabili, almeno fino a 100.000 cicli.

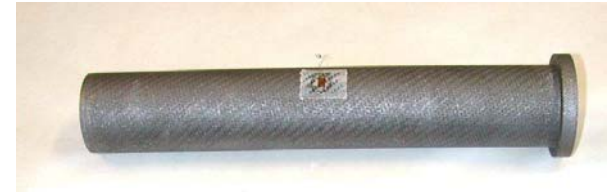
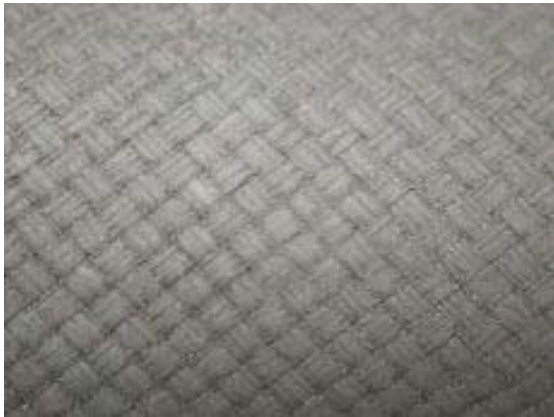
tubo chiuso e flangiato  $\phi$  50x5x250 mm,

procedura di preparazione

- filament winding,
- Resin Transfer Moulding,
- pirolisi,
- silificazione per infiltrazione in fase liquida,
- flangia ed end cap fissati con pins, giunzione in fase di silificazione

fibre di carbonio con orientazione  $\pm 45^\circ$   
matrice C-SiC

presenza di delaminazioni e discontinuità  
rilevate con analisi non distruttive con US

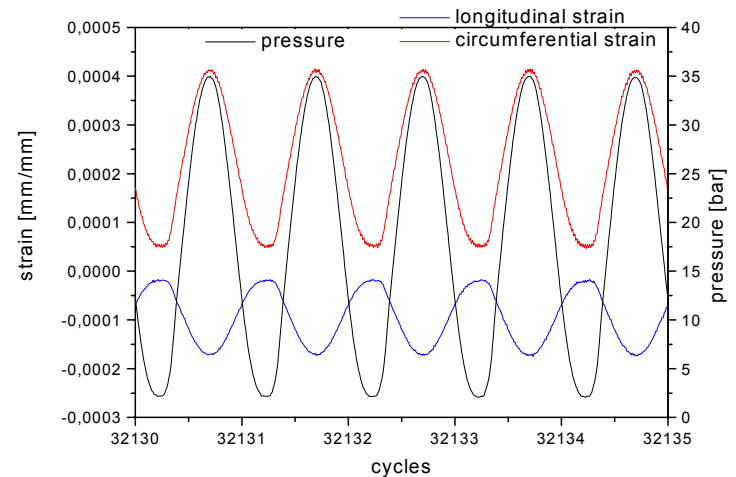
Sequenza di pressurizzazione

esempio di ciclo di pressurizzazione (p max 35 bar) e deformazioni rilevate

- Stessa attrezzatura e software di pressurizzazione delle prove preliminari,
- per misurare le deformazione e poter valutare l'eventuale effetto della fatica il tubo è stato strumentato con due strain gauge, longitudinale e trasversale, lungo le direzioni (nominali) principali di deformazione,
- di conseguenza gli strain gauge sono stati allineati a 45° rispetto alle fibre, in modo da risentire del comportamento meccanico della matrice,
- è stata applicata una pressione con andamento sinusoidale di frequenza 1 Hz,
- pressione minima di 2 bar e pressione massima crescente a partire da 25 bar,
- la pressione massima è stata gradualmente aumentata di 2.5 bar ogni 8030 cicli.

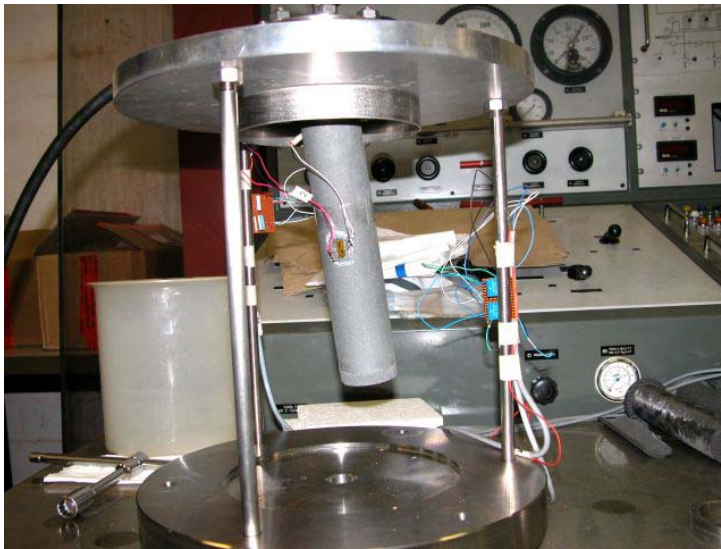
tubo dopo il cedimento  
in prossimità della flangia

- la rottura del tubo si è verificata a 42.5 bar ( $\approx$  22 MPa nel tubo), dopo 63404 cicli (di cui 7194 cicli a 42.5 bar),
- la frattura ha origine in prossimità della flangia,
- la deformazione circonferenziale è sempre positiva, mentre quella longitudinale è sempre negativa (nella matrice),
- indicazioni di fatica: la deformazione accumulata e la rigidità del campione in direzione circonferenziale non variano in modo significativo nel corso della prova, mentre la rigidità del tubo mostra un leggero calo in direzione longitudinale,
- durante l'ultimo pacchetto di cicli ( $p_{max}$  42.5 bar) non si registrano variazioni significative dei parametri di danneggiamento a fatica.

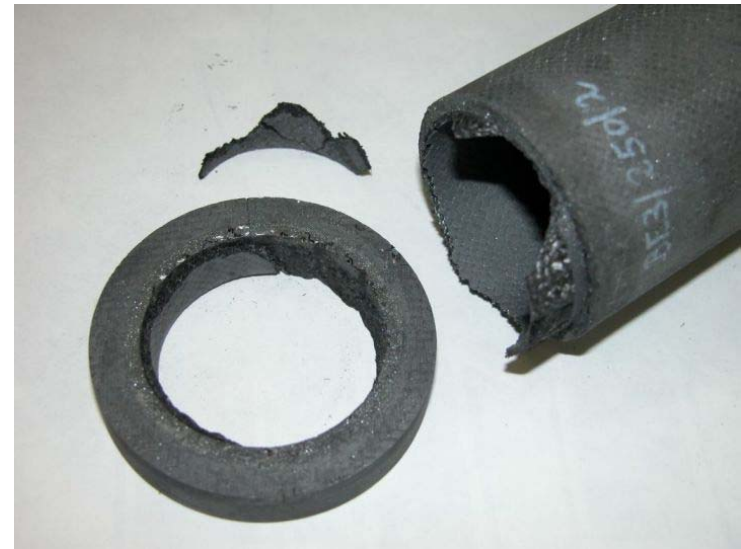
particolare del  
tubo dopo il cedimento

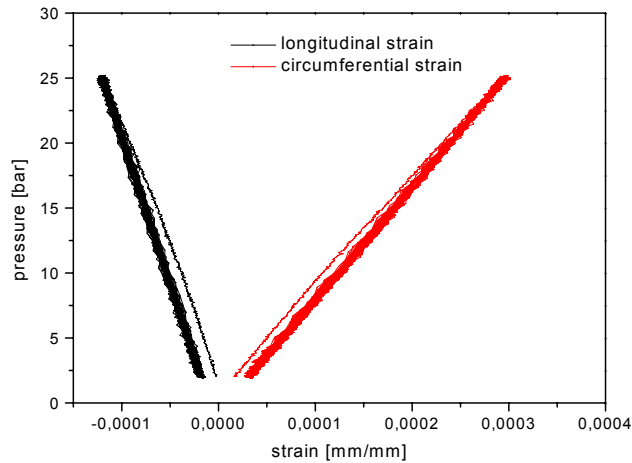
cicli 1-20  
p max 25 bar

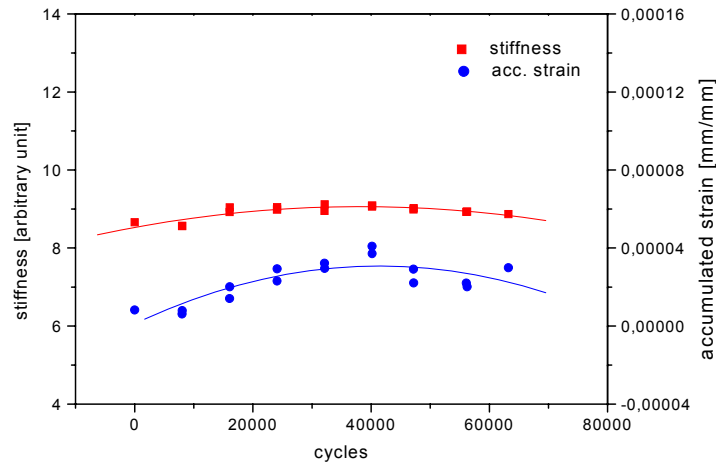
*indicazioni di fatica nel corso della prova a step*

rigidezza circonferenziale e  
deformazione accumulata

- la prova a step sul **tubo** non ha dato un'indicazione significativa di danneggiamento per fatica,
- ai vari step di carico non si rileva un danneggiamento, eccetto durante la prima rampa di carico a 25 bar,
- nel corso della prova si osserva un leggero calo della rigidità longitudinale del campione,
- durante i cicli finali (pressione massima 42.5 bar) non si sono riscontrate variazioni importanti della deformazione plastica totale e della rigidità,
- la sollecitazione massima a cui il campione cede ( $\cong 21$  MPa nel tubo, rottura nella giunzione con la flangia) è molto inferiore alla resistenza del materiale prevista ( $\cong 14\%$  del MOR, 155 MPa),
- analogamente a quanto osservato nelle prove preliminari, il cedimento è quindi probabilmente correlato a difetti e concentrazioni di tensione nella giunzione alla flangia.

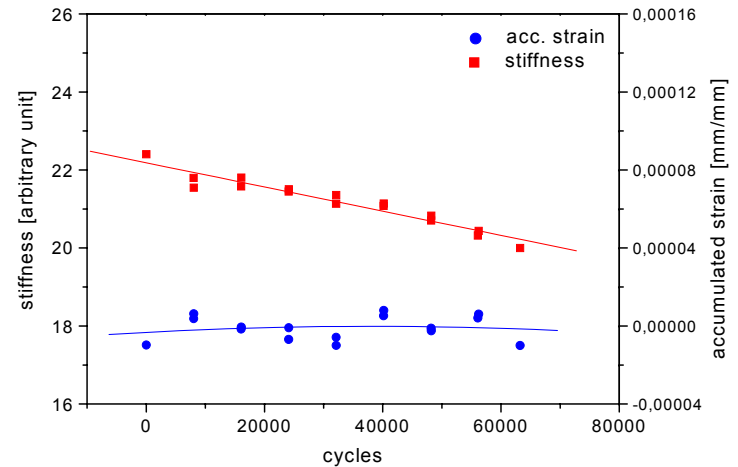
rigidezza longitudinale e  
deformazione accumulata

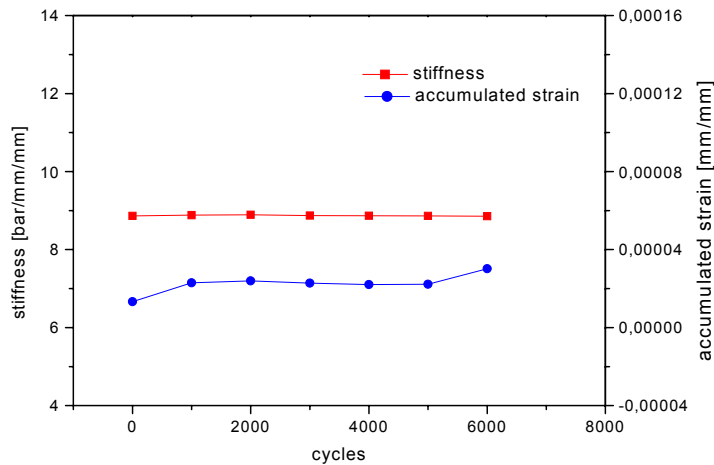
*indicazioni di fatica nel corso dei cicli a pmax 42.5 bar*

rigidezza circonferenziale e  
deformazione accumulata  
p max 42.5 bar

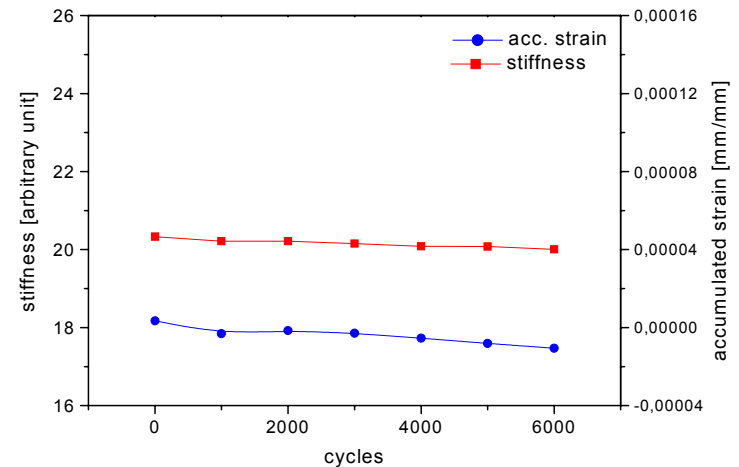
rigidezza longitudinale e  
deformazione accumulata  
p max 42.5 bar
