**IGF 11 - XI Convegno Nazionale  
Gruppo Italiano Frattura  
Brescia, 4-6 luglio 1995**

**DANNEGGIAMENTO PER FATICA DI UNA GIRANTE TRIDIMENSIONALE DI  
UN COMPRESSORE CENTRIFUGO.**

**E. Giorni, M. Innocenti**

**Nuovo Pignone - Laboratorio Metallurgico e Tecnologico - Via F. Matteucci n° 2  
50127 Firenze**

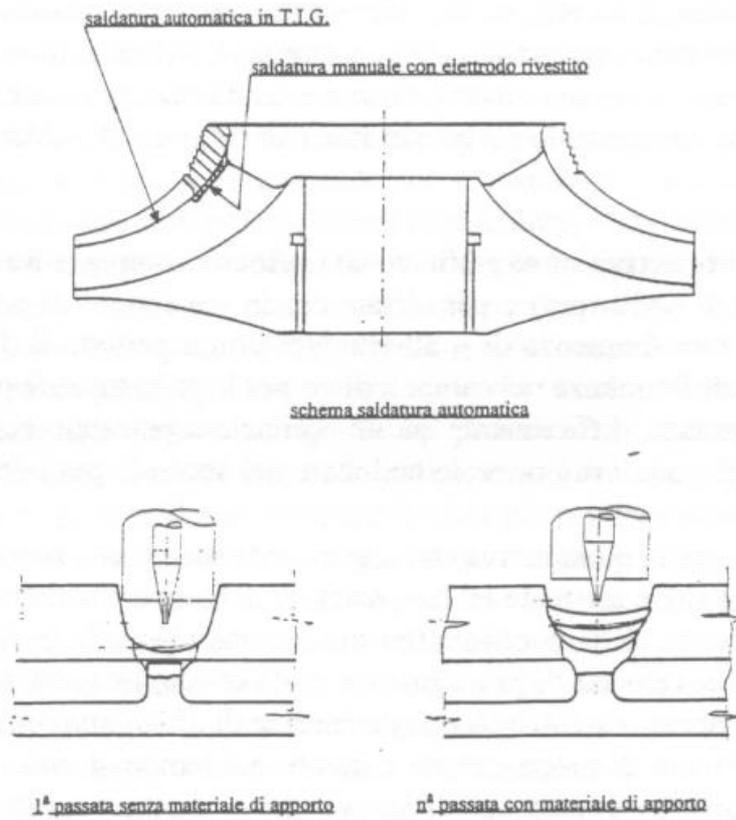
Fig. 1 - Schema di costruzione della girante

La girante 3D del tipo chiuso, di diametro 660 mm, è costruita utilizzando due dischi di acciaio forgiato in 2 1/4Cr1Mo. Le pale del disco, ottenute per fresatura, sono saldate al controdisco con procedimento automatico TIG (tungsten inert gas) e manuale con elettrodo rivestito (vedi fig. n° 1).
