**IGF 11 - XI Convegno Nazionale
Gruppo Italiano Frattura
Brescia, 4-6 luglio 1995**

**CONFRONTO TRA CALCOLO E RISULTATI SPERIMENTALI
IN ALCUNI CASI DI VALUTAZIONE DI VITA CONSUMATA**

G. Canale, M. Lanza, C. Lanzone, A. Lauro
Istituto Italiano della Saldatura

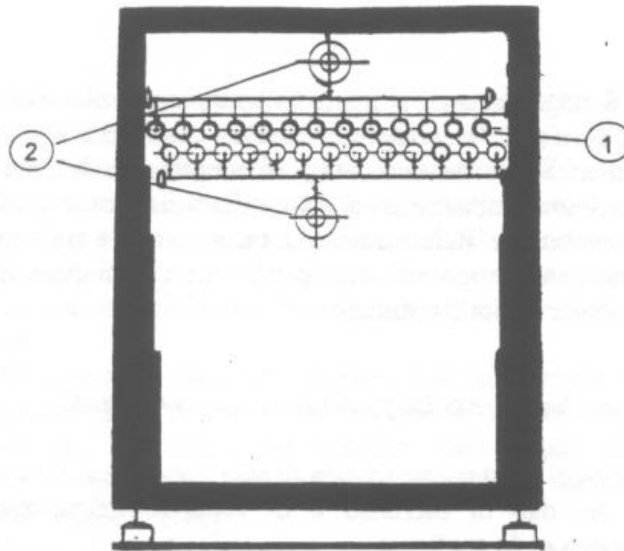
Figura 1 vista frontale

In fig. 1 è rappresentato uno schema del forno con indicati la temperatura effettiva di uscita prodotto ed i materiali costituenti i diversi componenti.

① tubi serpentino radiante in acciaio ASTM A 200 T22

② collettori ingresso/uscita in acciaio ASTM A 335 P11

T uscita (0) = 514°C

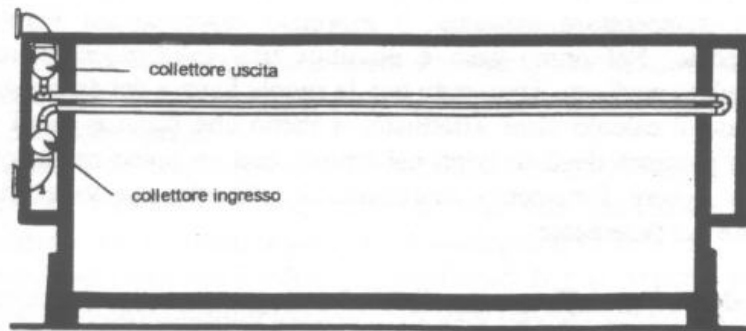
Figura 2 vista laterale

In fig. 2 è rappresentata una vista laterale dove è possibile notare la presenza dei due collettori di ingresso e di uscita, di cui quello di uscita risultava operare in regime di scorrimento viscoso. Il collegamento collettore-tubi era realizzato tramite estrusioni praticate sulle aperture del collettore che consentivano la saldatura testa a testa con i tronchetti (fig. 3a). Una rappresentazione schematica del collettore è riportata in fig. 3b.

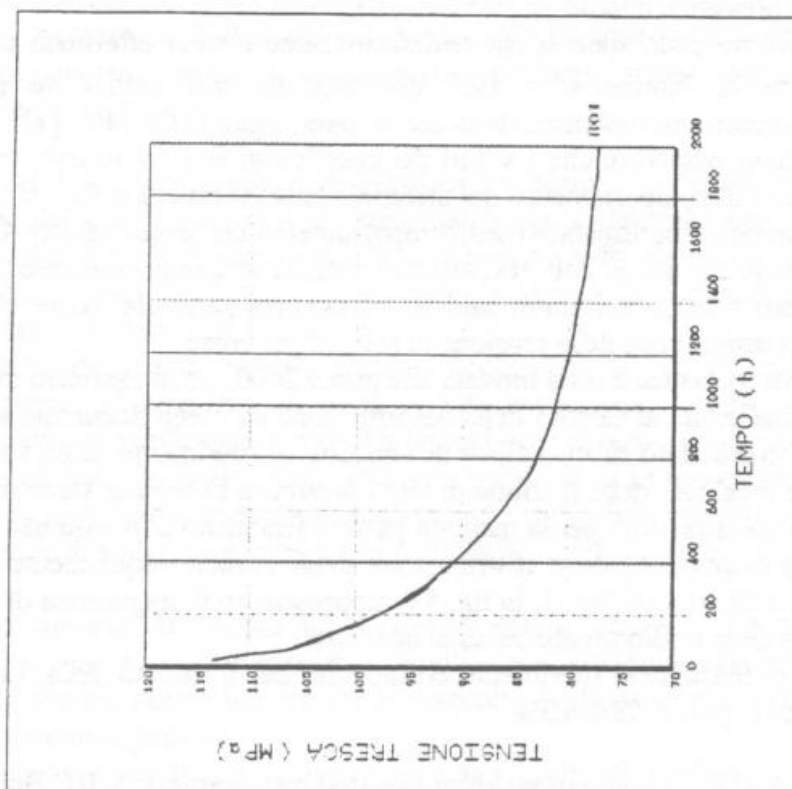
Una rappresentazione della distribuzione della tensione equivalente di Tresca a 2000 ore è illustrata in fig. 4; in fig. 5 è rappresentato il diagramma di rilassamento nel tempo della tensione nella zona di interesse.

Figura 5 Diagramma di rilassamento nel tempo della tensione equivalente di Tresca nella zona di collegamento collettore-tronchetto

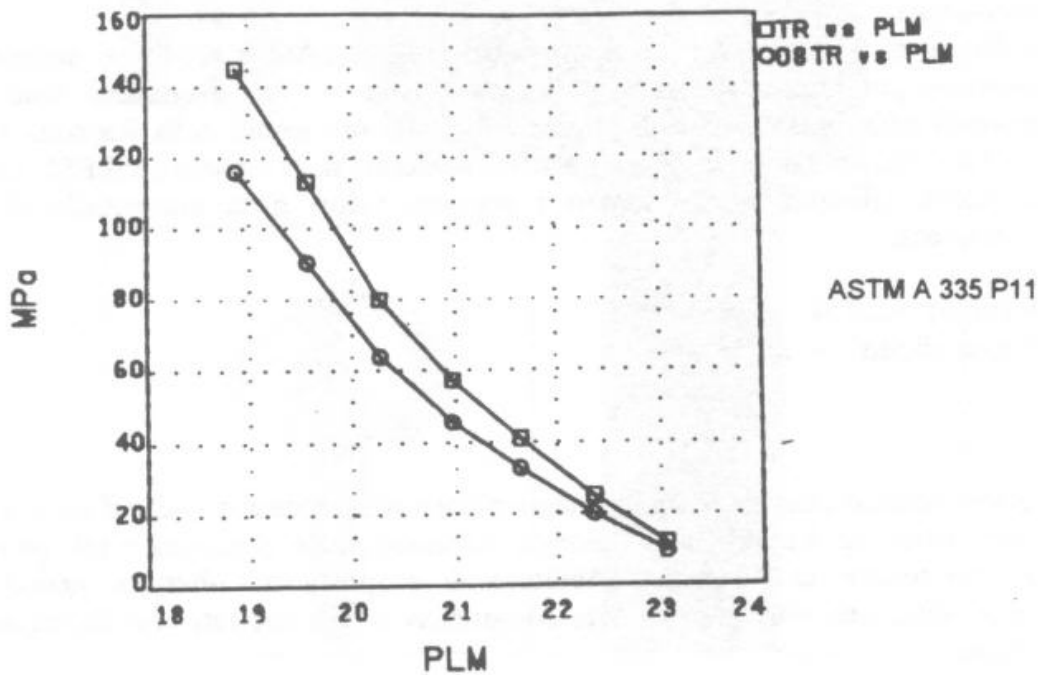
Figura 6 Diagrammi tensione di rottura/parametro di Larson-Miller

I diagrammi tensione di rottura-parametro di Larson-Miller relativi ai materiali di interesse per questo studio sono riportati in fig. 6. Tali diagrammi sono stati ottenuti sulla base dei dati di rottura a 100.000 ore forniti dalla Raccolta M₁ in accordo alla metodologia di estrapolazione descritta nella circolare ISPESL 15/92. I calcoli effettuati hanno fornito i seguenti valori della percentuale di vita consumata:

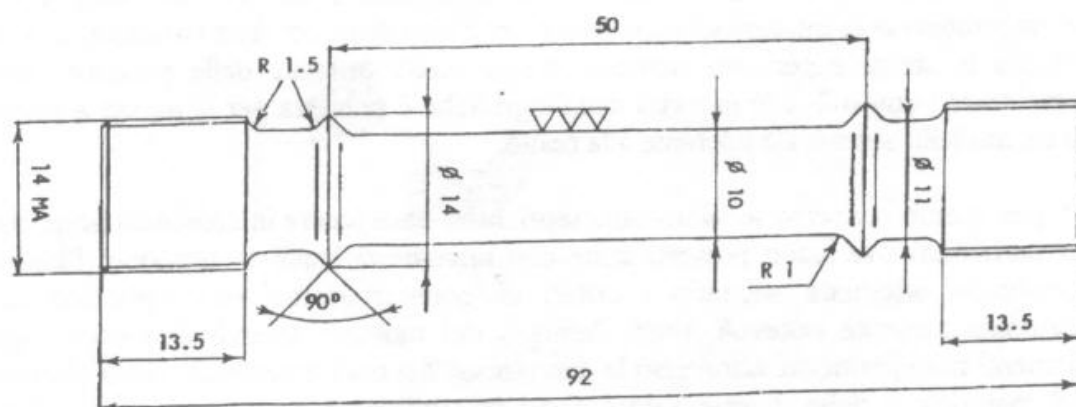
Figura 10 Provino per prove di creep accelerato (UNI 5111)

Le prove sono state eseguite su provini preparati in accordo alla Normativa UNI 5111, del tipo raffigurato in fig. 10.

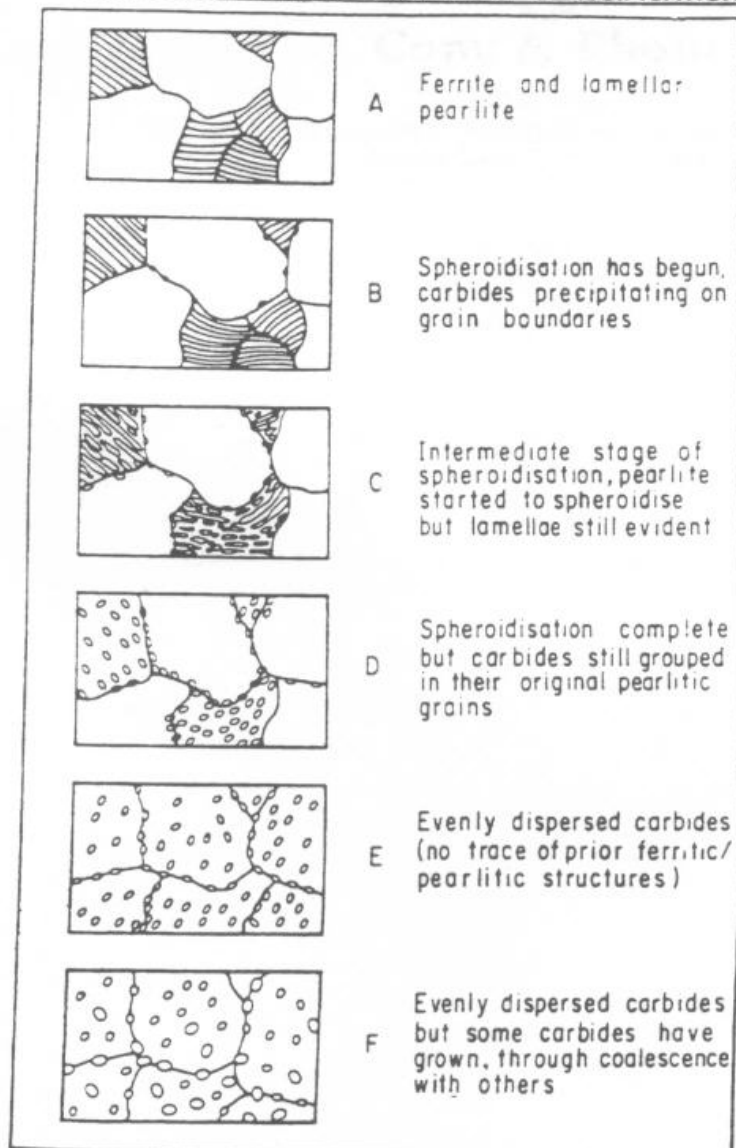
Figura 12 Parametri di danneggiamento microstrutturale

I risultati ottenuti evidenziano un modesto grado di correlazione fra il danneggiamento microstrutturale (classificabile attraverso parametri del tipo riportato in fig. 12) che si è potuto osservare mediante repliche e la vita residua valutata attraverso prove di creep accelerato. Si può ritenere tuttavia confermato che il solo parametro temperatura, pur essendo considerato ad oggi determinante ai fini della individuazione del campo di scorrimento viscoso di un materiale, nel caso di bassi livelli di sollecitazione provochi soprattutto un decadimento delle caratteristiche meccaniche convenzionali del materiale (carico di rottura e snervamento a temperatura ambiente e durezza) mantenendo tuttavia tempi a rottura in regime di scorrimento viscoso molto lunghi.
