## Use of FBG sensors for the monitoring of cultural heritage structures and monuments

### Impiego dei sensori FBG per il monitoraggio di beni di interesse storico artistico

C. Vendittozzi, F. Felli, A. Brotzu, G. Saviano

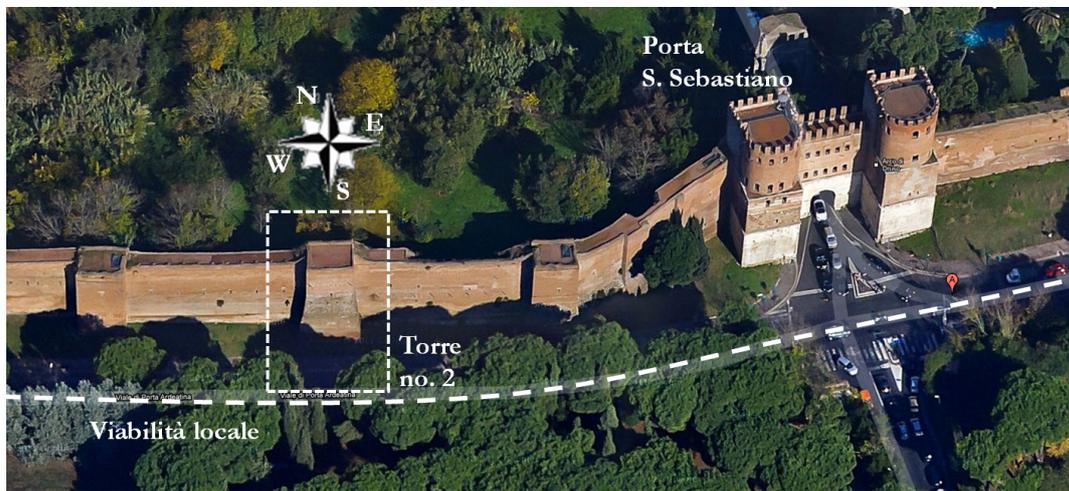
Viene descritto un sistema sperimentale, customizzato, di monitoraggio che è stato applicato ad alcune fessurazioni rilevate in una delle torri delle mura Aureliane, presso il museo di Porta S. Sebastiano a Roma, Fig. 4.

Figura 4: Porta San. Sebastiano, Roma.

Figure 4: S. Sebastiano gate, Rome.

Si è scelto di intervenire sulla torre no. 2, visibilmente danneggiata da diverse fessurazioni che ne attraversano le 4 pareti laterali costituenti il perimetro della torre stessa (a sezione quadrata), e per la quale è già prevista, nel prossimo futuro, una campagna di restauro.

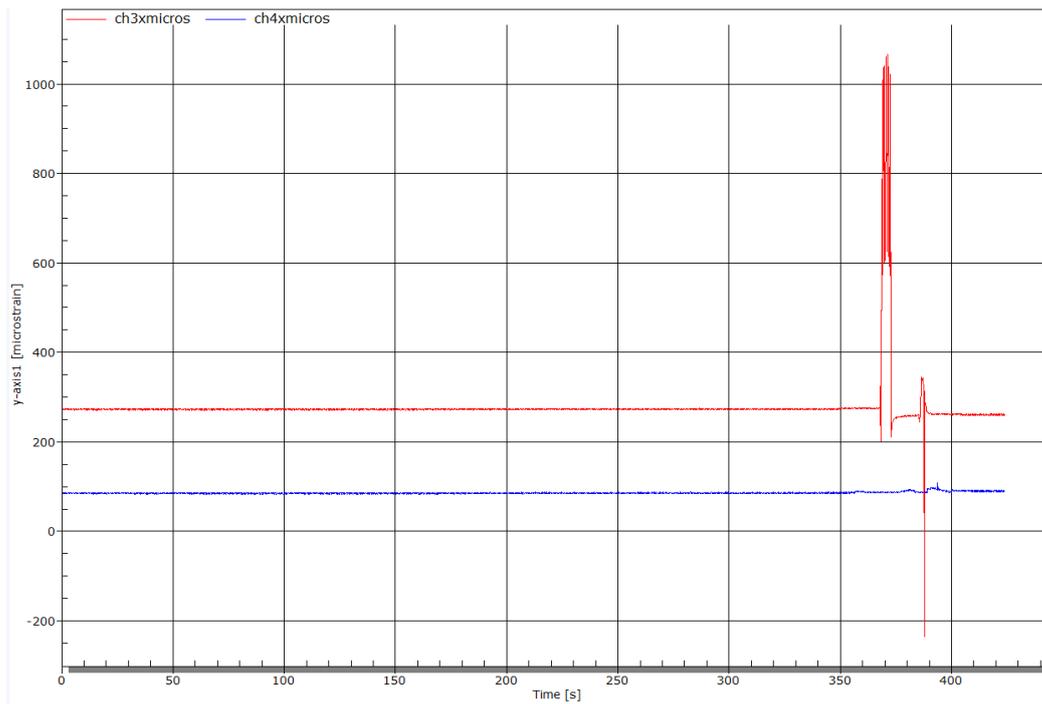
Nei due grafici a seguire, Fig. 14 (nella Fig. 15 un ingrandimento della risposta del sensore), viene riportato l'effetto dovuto a due tecnici che spingono la zampa danneggiata dal lato opposto all'area interessata, colpendo ripetutamente la zampa stessa (primi 375sec di Fig. 15). Successivamente il carico viene eliminato per poi riapplicarlo per altri 10 sec, in questo caso è solo una persona a spingere.

Figura 14: Risposta dei sensori alle sollecitazioni random dal lato opposto all'area danneggiata.

Figure 14: Sensors Return signal for random stresses on the opposite side of the damaged area.

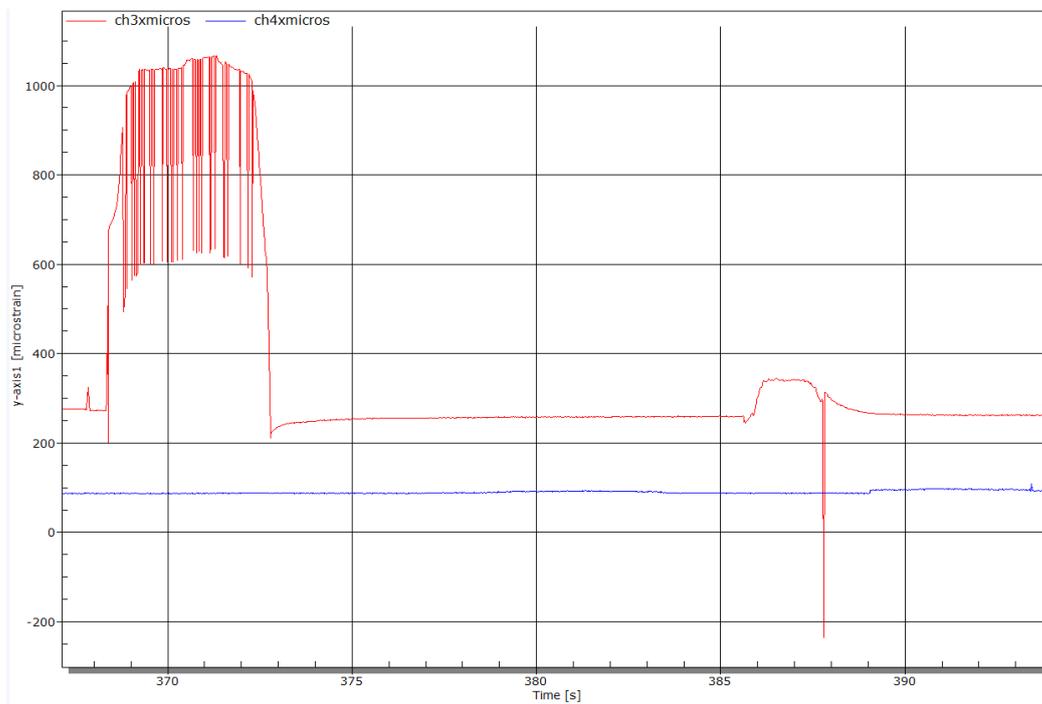
Figura 15: Particolare della risposta in Fig. 14.

Figure 15: Detail of the return signal of Fig. 14.

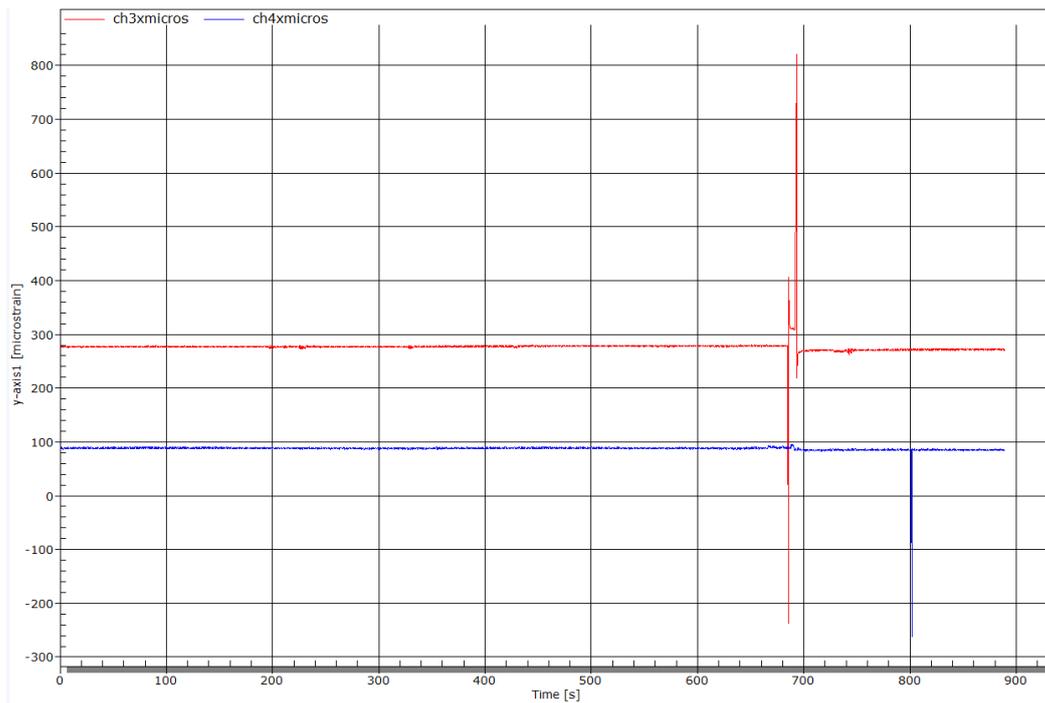
Successivamente si è letta la risposta alla sollecitazione indotta appendendosi alla zampa anteriore sinistra, unica sollevata dal basamento, Fig. 16 e 17.

Figura 1: Risposta dei sensori alle sollecitazioni sulla zampa anteriore.

Figure 1: Sensors return signal from stresses on the foreleg.

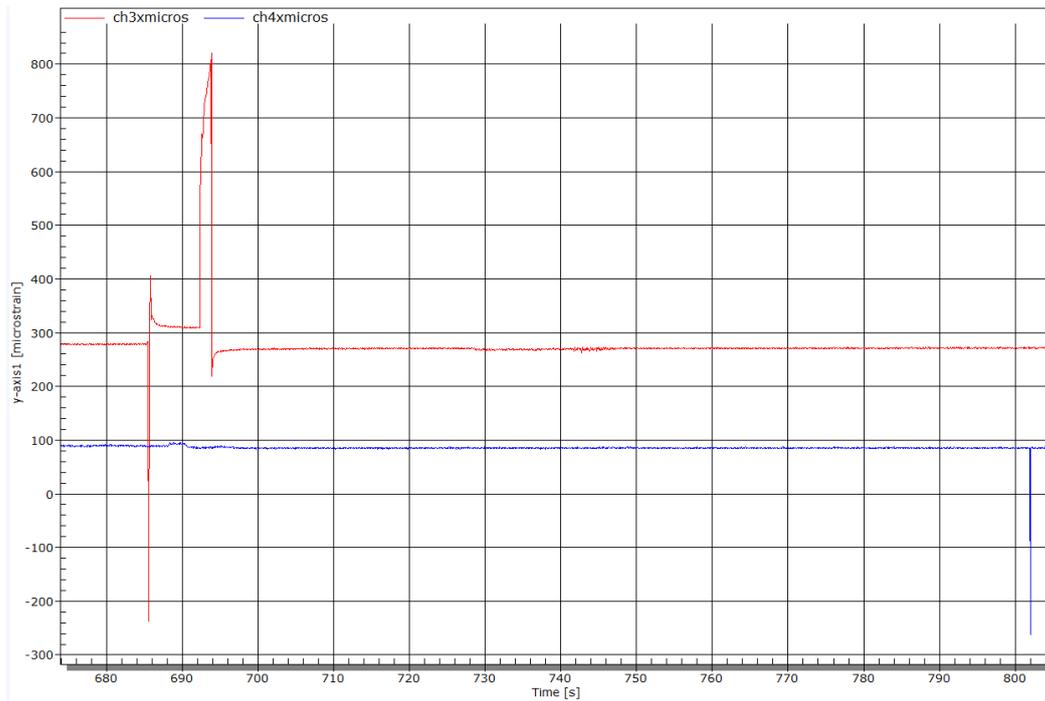
Figura 17: Particolare della risposta in Fig. 16.

Figure 17: Detail of the return signal of Fig. 16.

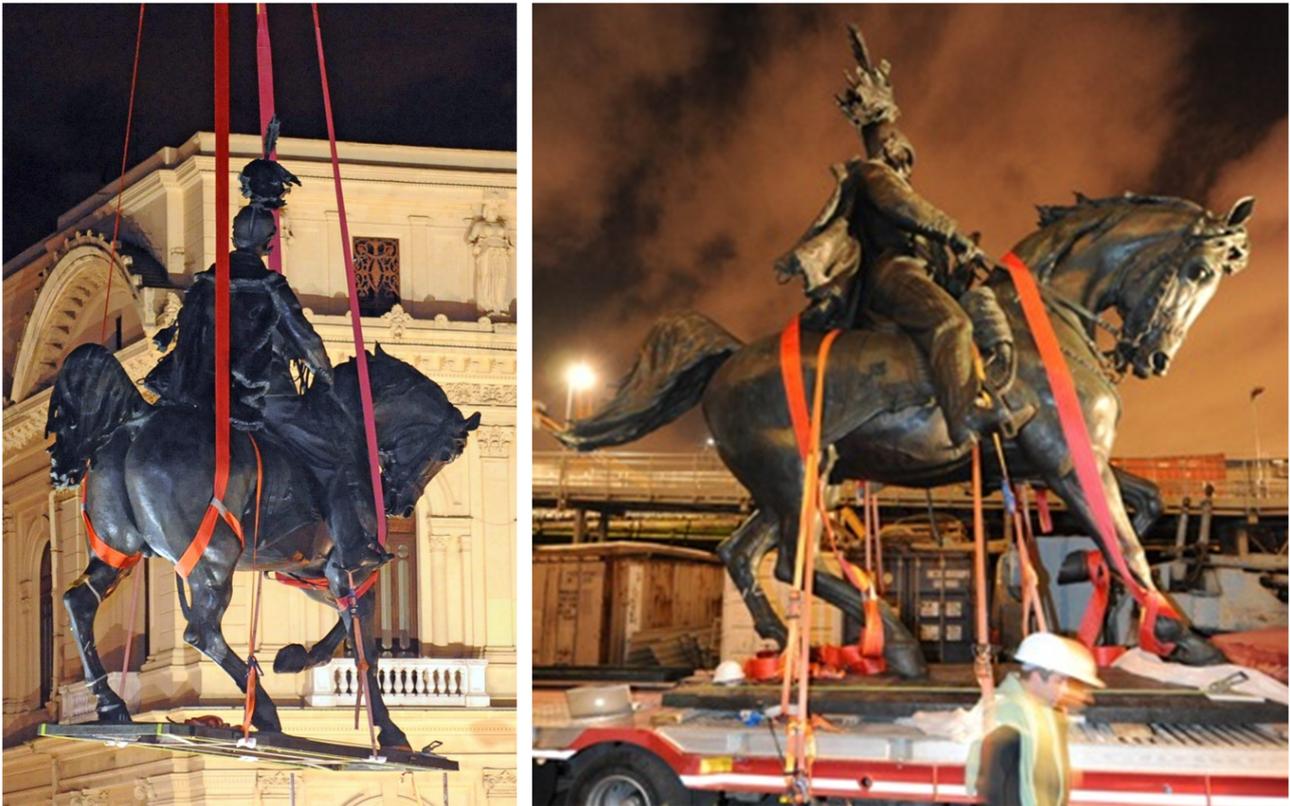
La statua è stata inizialmente imbragata sotto la pancia del cavallo, avvolgendo anche le zampe, per permettere il sollevamento del basamento e quindi il successivo posizionamento delle cinghie sotto lo stesso. A questo punto è stata sollevata completamente con entrambi gli schemi di imbragatura (sottopancia e sotto basamento, Fig. 19) per posizionarla sull'arca che l'ha trasportata fino alla sede definitiva.

Figura 19: Particolare dell'imbragatura della statua nelle fasi di sollevamento e trasporto.

Figure 19: Detail of the sling of the statue during lifting and transportation phases.

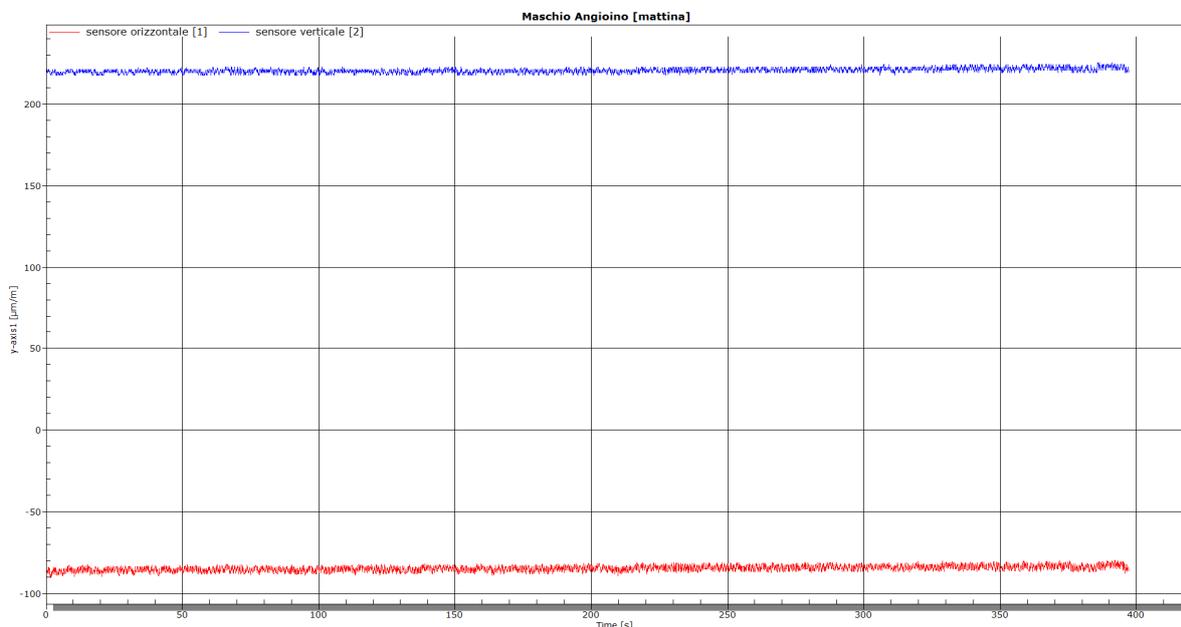
Figura 22: Time history, Statua posizionata sull'arca, acquisizione del mattino.

Figura 22: Time history, the statue is placed on the truck, morning acquisition.

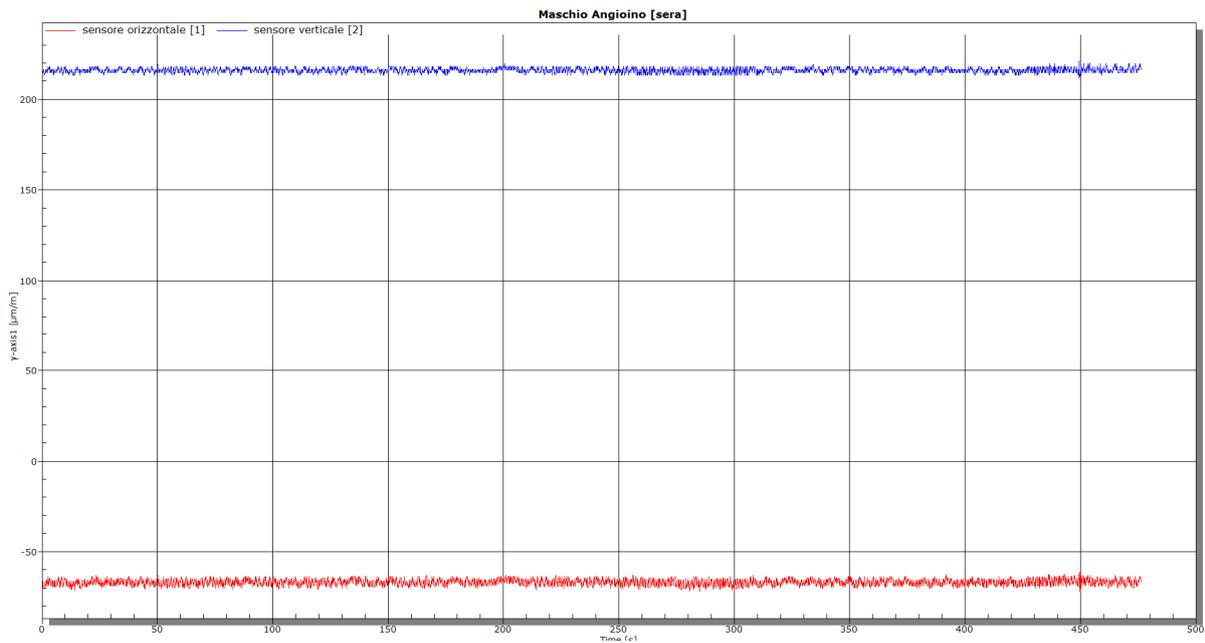
Figura 23: Time history, Statua posizionata sull'arca, acquisizione serale.

Figure 23: Time history, the statue is placed on the truck, evening acquisition.
