IGF8 - VIII Convegno Nazionale
Gruppo Italiano Frattura
Genova, 27 - 29 maggio 1992

METALLOGRAFIA, FRATTOGRAFIA E PROVE MECCANICHE: UN APPROCCIO
COMPLETO PER LA VALUTAZIONE DELLA VITA RESIDUA DI UN ROTORE

C. RINALDI, C.A. BE' e V. BICEGO
CISE SpA, Segrate Milano-I

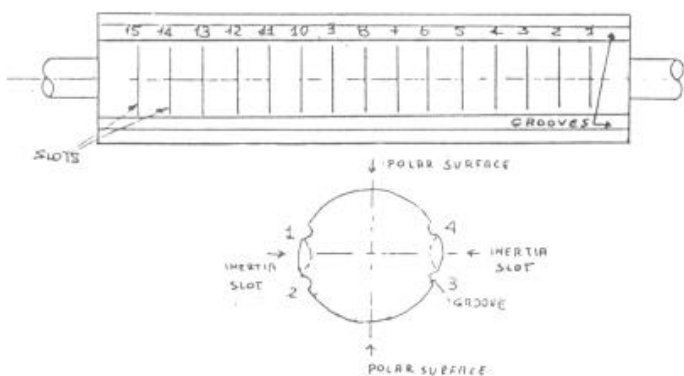
Sul componente furono dunque effettuate repliche metallografiche e misure di durezza nelle zone criccate individuate con i controlli ultrasonori e situate all'incontro tra le (sedici) cave di alleggerimento trasversali (in inglese: "slots") e le (quattro) cave longitudinali ("grooves"), come mostrato nello schema di Fig.1. I risultati ottenuti, sintetizzati nelle Figg.2-5, consentono di individuare la dimensione delle macchie calde sulla superficie del componente (diametro massimo 18mm, come mostrato in Fig.3) e l'alterazione microstrutturale dovuta al forte apporto termico: la macchia calda ha struttura aciculare tipica della martensite non rinvenuta, mentre il materiale base ha struttura bainitica rinvenuta (v. Fig.5). A ciò corrisponde il picco di durezza mostrato in Fig.2, con valore massimo intorno a $HB=460 \text{ Kg/mm}^2$.

Fig.1 Schema del rotore di alternatore.

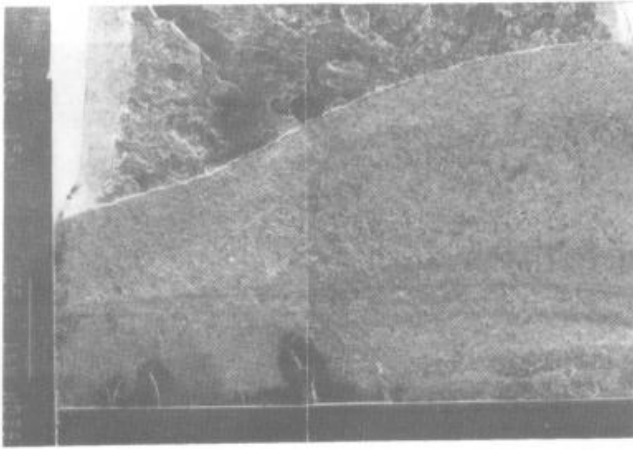
Il fronte della precricatura nei due campioni in esame è lievemente asimmetrico rispetto all'asse del provino, fig.8; la crescita della cricca accentua questa asimmetria, probabilmente a causa della rapidità con cui cresce il ΔK al crescere della cricca su campioni di dimensioni così ridotte. Di conseguenza all'inizio della seconda parte della prova sul fronte della cricca erano presenti livelli di ΔK significativamente diversi. L'esame della superficie di frattura mostrava quanto segue.

Fig.8 Macrografia della superficie di frattura del campione.

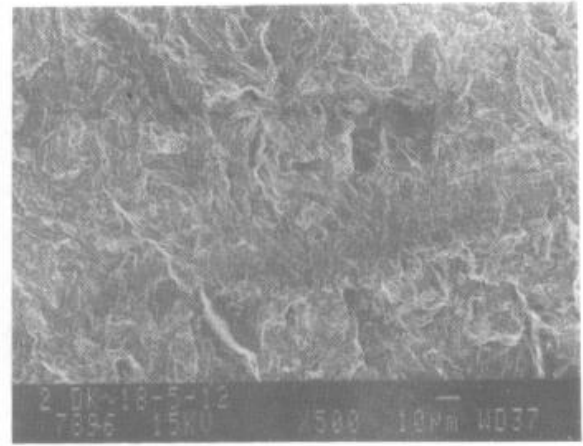
- La parte più avanzata del fronte era invece avanzata, se pure di poco (0.02mm), durante la fase a basso carico, mentre una notevole propagazione era avvenuta nella terza fase (v. Fig. 9).

Fig.9 Aspetto del beach marking sul provino con 3.2×10^6 cicli a ΔK basso.

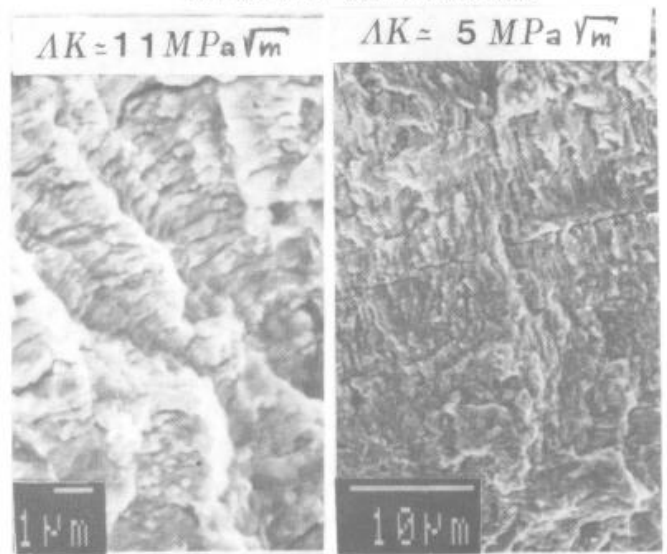
Fig.11 Morfologia di frattura del campione

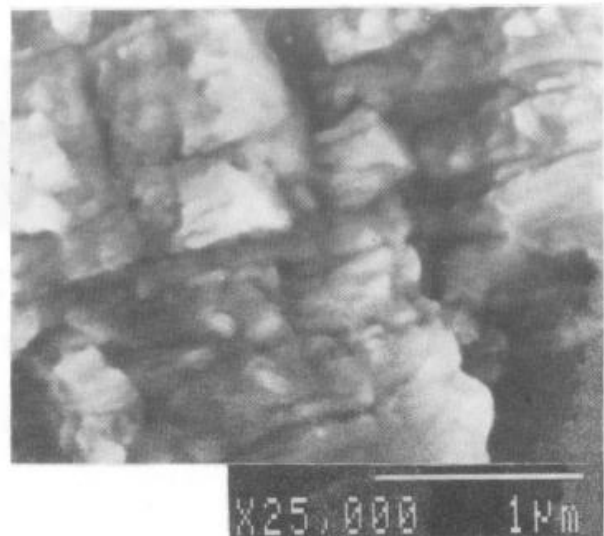
Fig.13 Particolare delle striature di fatica sul campione nel piccolo tratto di crescita a $\Delta K \approx 5 \text{ MPa}\sqrt{\text{m}}$ mostrato in Fig.8.

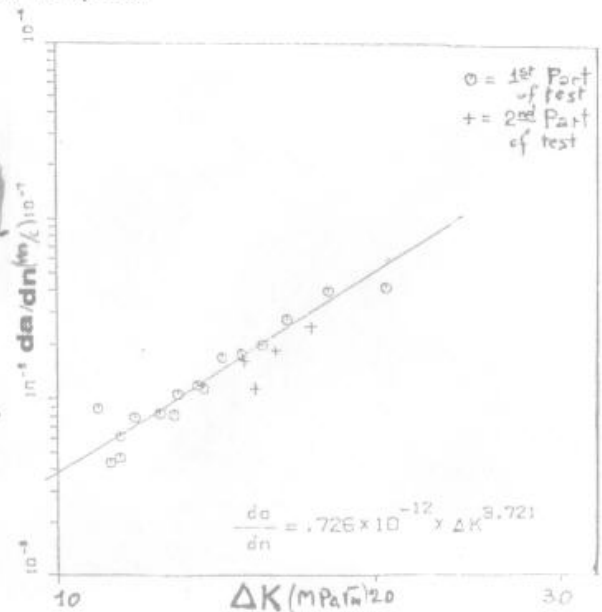
La Fig. 7 mostra i dati di velocità di crescita della cricca ottenuti nella prova sul primo campione. Nessuna decelerazione venne prodotta dalla diminuzione imposta al ΔK a un certo istante della prova, da $21.5\text{MPa}\sqrt{\text{m}}$ a $15\text{MPa}\sqrt{\text{m}}$. Dati di velocità simili furono ottenuti anche per il secondo campione, per il quale tuttavia l'interesse era di ottenere informazioni sull'effetto di variazioni di carico in una zona a valori di ΔK inferiori, vicino a soglia (questa è la zona più importante, rappresentativa delle vibrazioni che avvengono nel funzionamento a regime). In particolare nessuna crescita di cricca venne osservata dopo 3.2×10^6 cicli spesi a $\Delta K = 5\text{MPa}\sqrt{\text{m}}$, dopo una precedente fase di crescita interrotta a $\Delta K = 14\text{MPa}\sqrt{\text{m}}$ (essendo la sensibilità della tecnica PD pari a $5 \times 10^{-5}\text{m}$, la massima velocità di crescita corrispondente è valutabile inferiore a 10^{-11}m/ciclo , valore utilizzato da ASTM E647 quale definizione di condizione di soglia). Infine riaumentando il ΔK a $9.5\text{MPa}\sqrt{\text{m}}$, la cricca ripartì, lungo la curva "indisturbata" $da/dN-\Delta K$ (cioè senza manifestare temporanei effetti di accelerazione o ritardo).

Fig.7 Velocità di crescita della cricca da una prova su campione miniaturizzato.
