# Fatica ad alto numero di cicli per motori alternativi di grandi dimensioni

Fabio FRANCO, Design Manager  
Design Team, Technical Service  
Service – Wärtsilä Italia S.p.A

**TORINO, 05/11/2008**

# Motore W38 – Rottura in esercizio

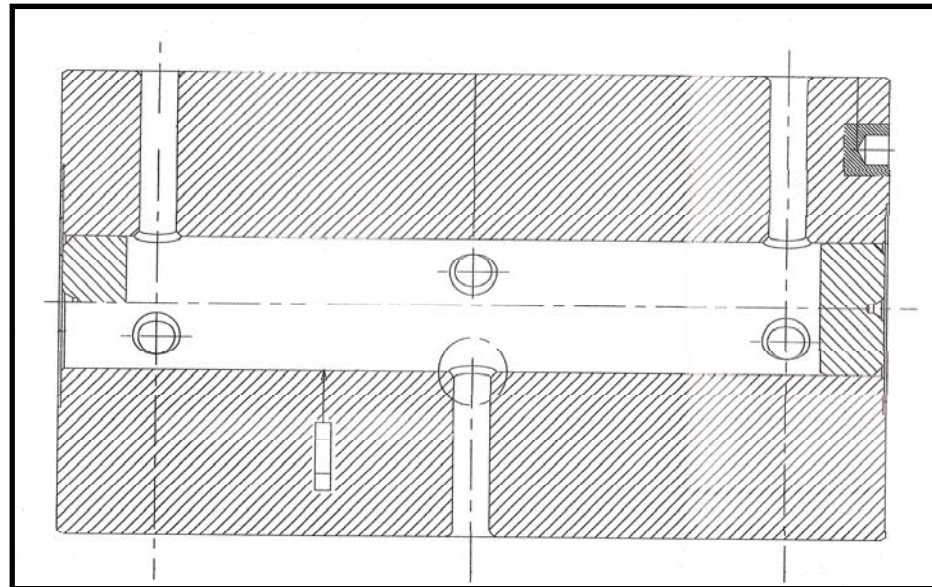
- Materiale: Acciaio legato con cementazione superficiale e snervamento di 630 MPa
- Corpo cilindrico cavo
- Volume centrale chiuso con tappi montati ad interferenza
- Serie di tre fori a 120°

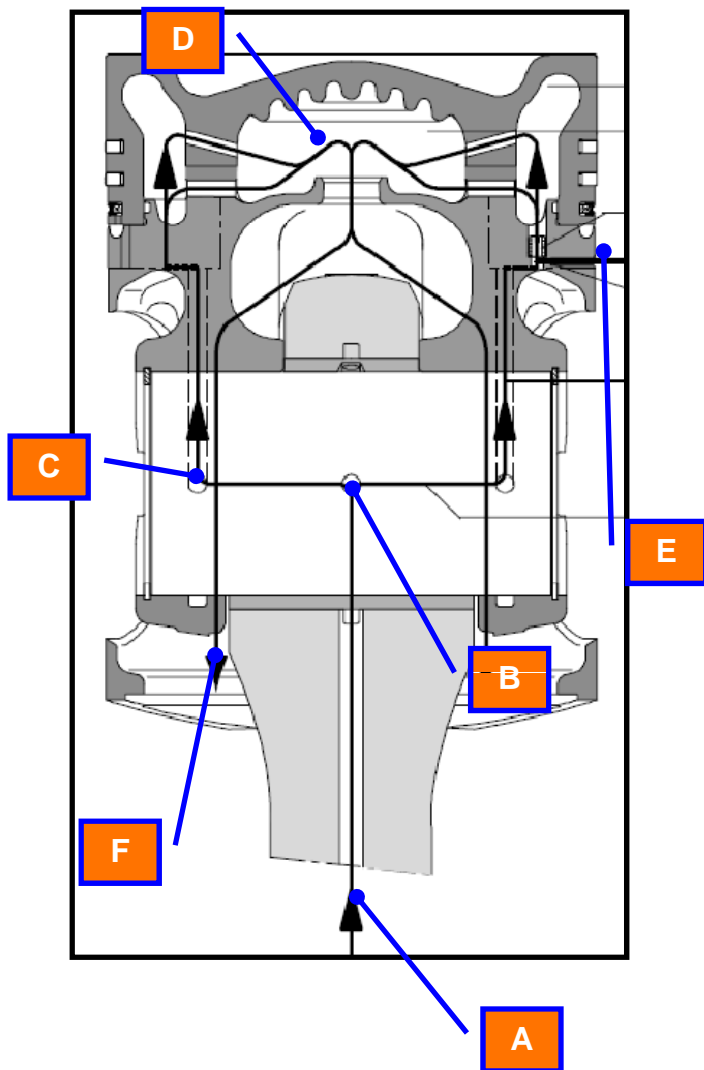
### Lubrificazione e raffreddamento pistone

- A: Arrivo olio
- B: Entrata nello spinotto
- C: Uscita dallo spinotto
- D: Raffreddamento pistone
- E: Lubrificazione camicia
- F: Uscita pistone

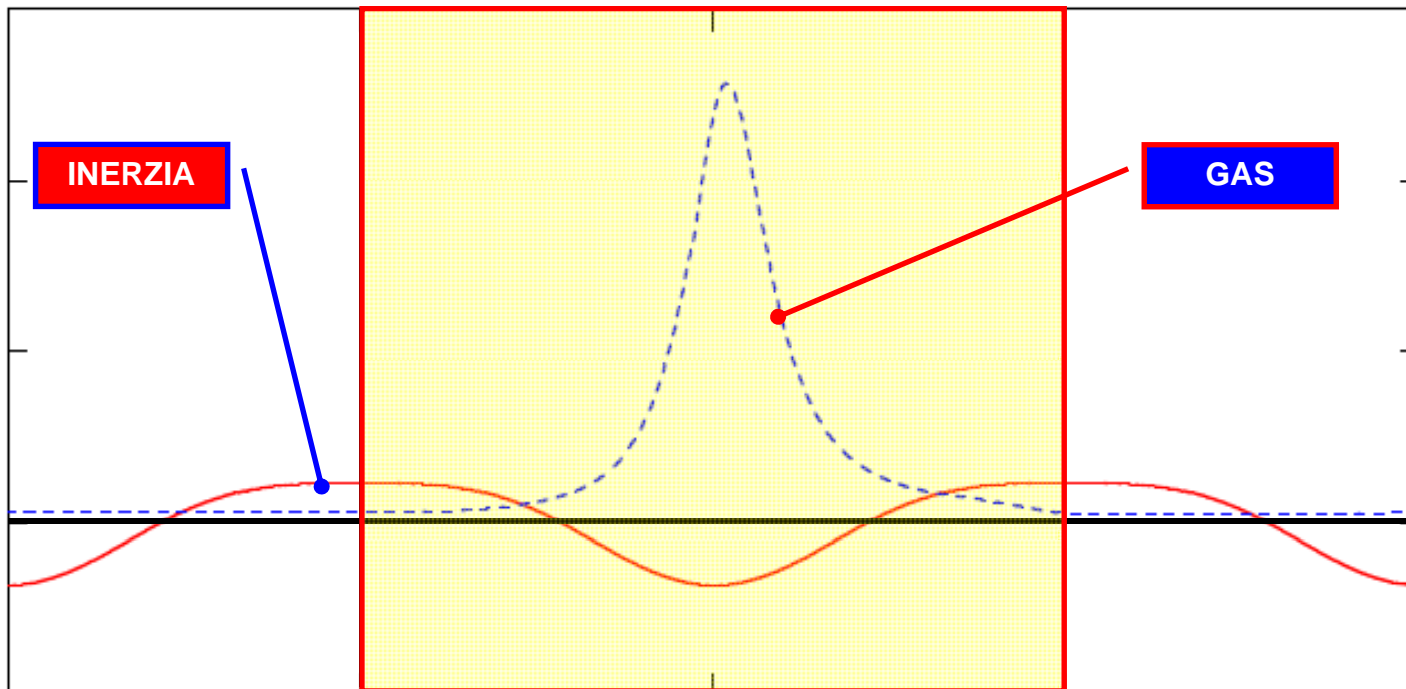
## Forze sul pistone

- I carichi sul pistone derivano dalle forze dei gas e da quelle d'inerzia
- Tra i PMI del ciclo primario sono sempre di compressione
- Tra i PMI del ciclo secondario sono di trazione e compressione

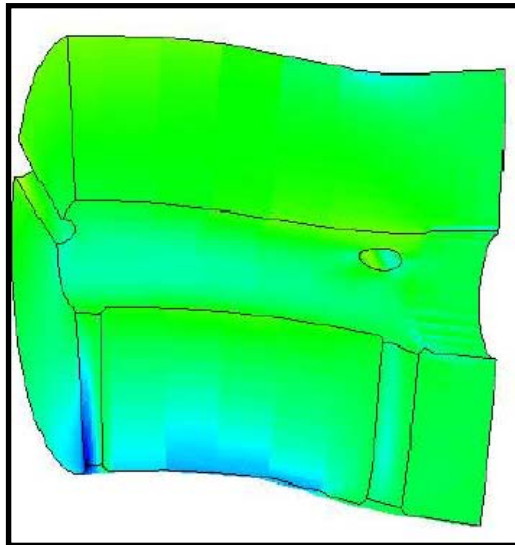
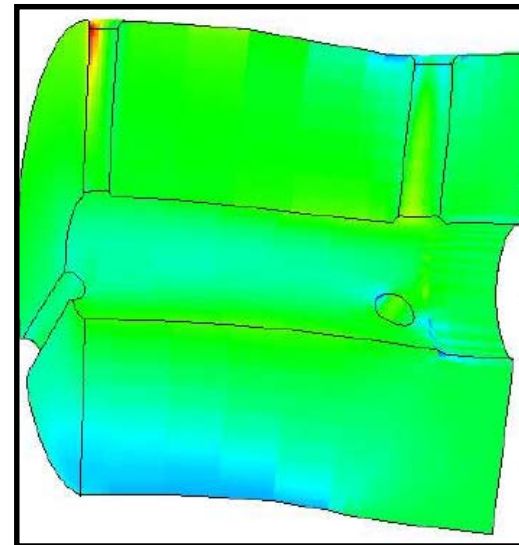
### Rotazione spinotto

- Durante il funzionamento motore lo spinotto ruota
- Tutti i fori sono sottoposti ad un ciclo di fatica che si sovrappone ai cicli di fatica principali
