**IGF 11 - XI Convegno Nazionale
Gruppo Italiano Frattura
Brescia, 4-6 luglio 1995**

Influenza delle particelle di SiC sulla propagazione della cricca di fatica in un composito a matrice metallica Al-Si

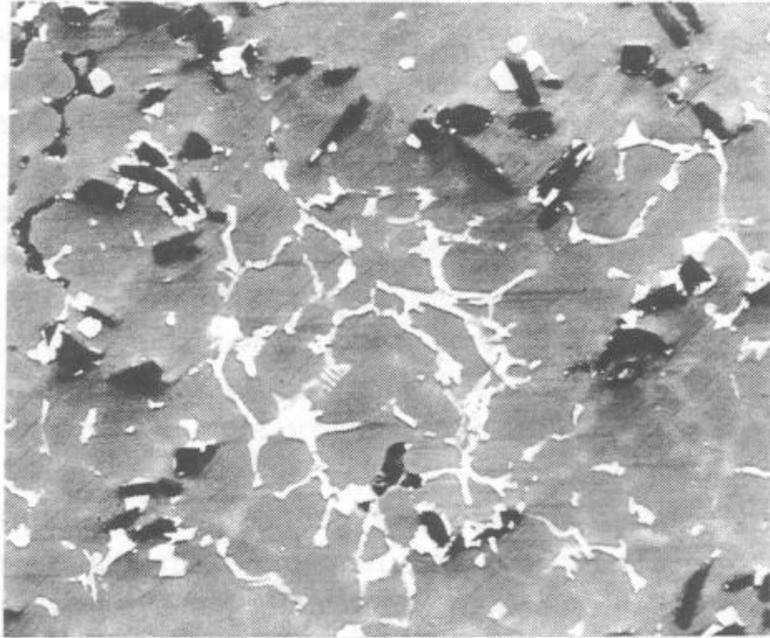
Figura 1: Metallografia delle superfici non attaccate con evidenza di nucleazioni di fasi complesse sui carburi di silicio $[(Al,Cu,Ni)_{15}(Fe,Mn)_3Si_2]$ (x 540)

La microstruttura osservata presenta grani molto fini dato che le particelle di carburo di silicio fungono da siti preferenziali di nucleazione. In prossimità delle particelle di SiC si trovano spesso fasi identificate mediante EDX come $(Al,Cu,Ni)_{15}(Fe,Mn)_3Si_2$ (figura 1). Vi sono inoltre delle particelle di tipo scrittura cinese [6], la cui composizione è prossima a quella della fase Al_3NiCu .

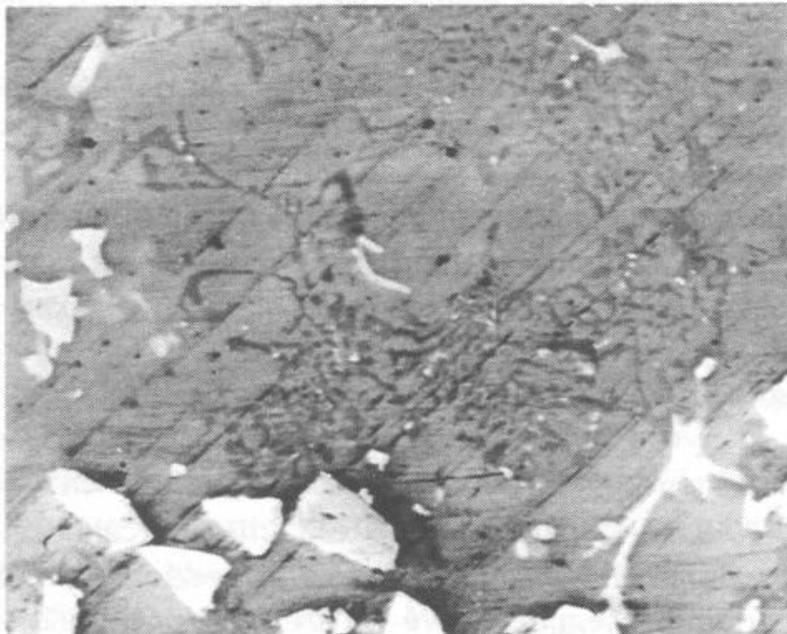
Figura 2: Metallografia della superficie non attaccata con eutettico complesso (x 1500).

Sono state trovate inoltre diverse fasi molto fini (p.e. Al_7Cu_4Ni o la fase aciculare Al_5FeSi), insieme a strutture dendritiche a base prevalente di Al e ad un eutettico complesso (figura 2).

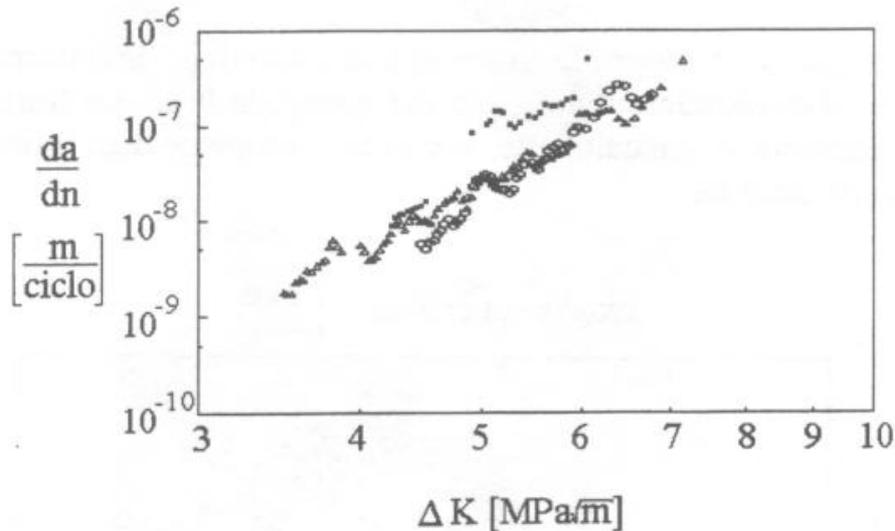
Figura 3: Punti sperimentali della propagazione della cricca di fatica ottenuti per $R=0.5$, con tre diverse prove

Sono state quindi eseguite prove di propagazione a fatica secondo le modalità sopra esposte, ed i risultati sono stati interpolati utilizzando la relazione di Paris [7], valida nello stadio II di propagazione della cricca di fatica. I punti sperimentali ottenuti sono rappresentati nella figura 3.

La dispersione dei risultati per più prove condotte nelle stesse condizioni è superiore a quella caratteristica delle leghe di alluminio che per una lega 2091 è dell'ordine di $\pm 20\%$ [8]. I punti sperimentali hanno un andamento che, pur seguendo la forma sigmoideale propria del comportamento a fatica delle leghe di Al [4], presentano una serie di oscillazioni. Ciò è evidente nella figura 4, dove al diagramma $da/dn-\Delta K$ di una prova di fatica è associato il profilo laterale della cricca di fatica (ottenuto con osservazioni al SEM della zona centrale del provino CT).

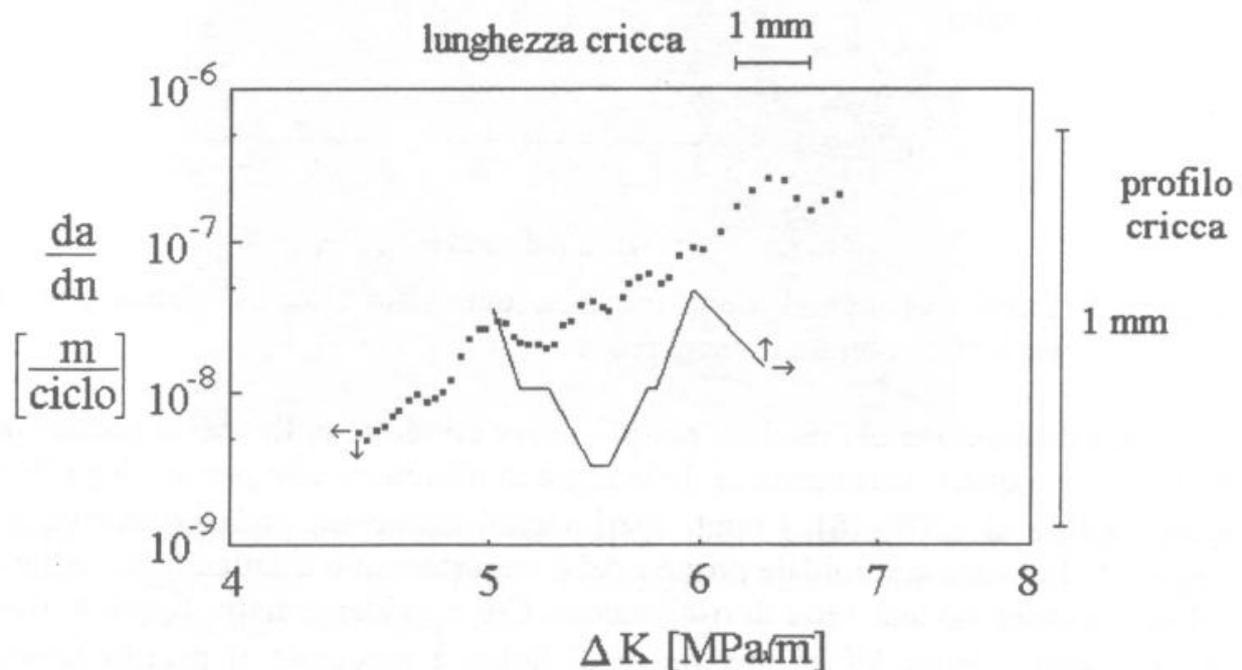
Figura 4: Propagazione della cricca di fatica e profilo longitudinale in funzione della lunghezza della cricca o del ΔK

Dal paragone tra i due diagrammi è evidente che ad ogni variazione brusca dell'andamento della curva $da/dn-\Delta K$ corrisponde lungo il profilo della cricca una variazione dell'angolo fra la direzione di propagazione della cricca e la direzione di applicazione del carico ($\pm 20\div 30^\circ$). Alla propagazione della cricca ortogonale alla direzione di applicazione del carico corrisponde una velocità pressochè costante.

La cricca avanza scegliendo il percorso più facile, procedendo ad esempio attraverso fasi fragili e porosità; un percorso tormentato connesso ai numerosi difetti presenti in questo materiale implica momenti di rapida propagazione della cricca e momenti di rallentamento dovuto al manifestarsi di modi di frattura misti e ad effetti di chiusura [9,10]. L'effetto di chiusura è dovuto sia ad interferenza tra le due superfici molto irregolari sia a particelle di ossido di Al prodotte per sfregamento, che vanno ad interporsi tra le due superfici. Durante l'avanzamento la cricca, come già evidenziato da altri ricercatori [11], evita sia le particelle di SiC che l'interfaccia particella/matrice. L'incontro con grappoli di particelle di SiC (osservati al SEM) può

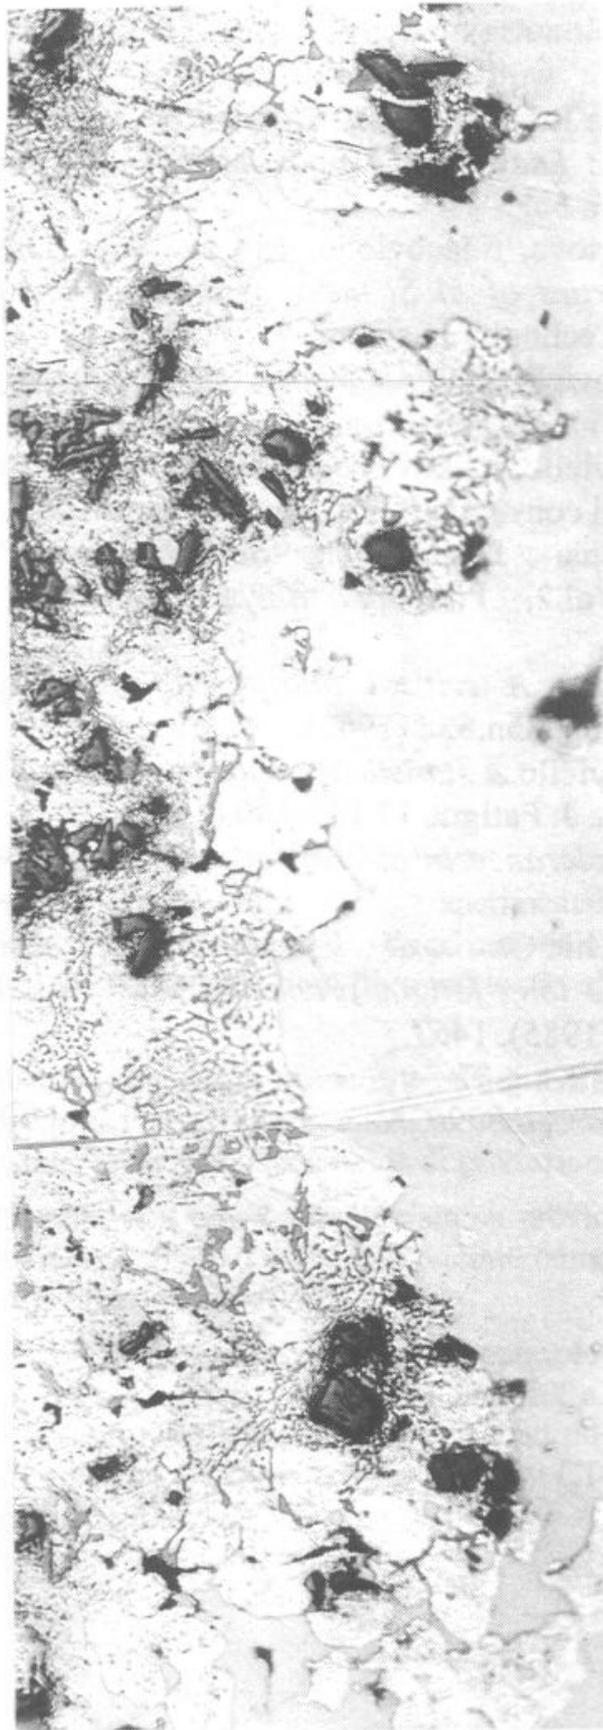
Figura 5: Superficie di frattura nichelata e lucidata (x 500)

Nella figura 5 è possibile osservare la superficie di frattura nichelata e lucidata fino ad evidenziare delle isole del materiale base. La frattura interessa solo saltuariamente e casualmente i carburi, propagandosi prevalentemente all'interno della matrice.
