VALUTAZIONE DEL DANNEGGIAMENTO IN MATERIALI COMPOSITI A MATRICE METALLICA TRAMITE MONITORAGGIO DI EMISSIONE ACUSTICA

SOMMARIO

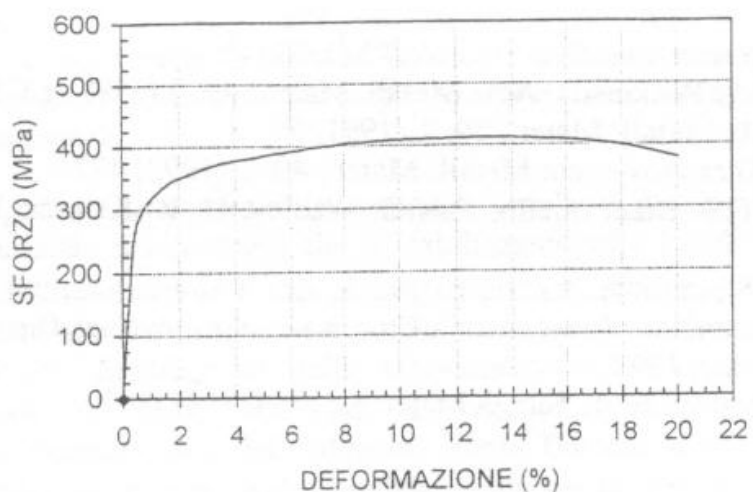
Figura 3. Curva sforzo-deformazione della lega 2014.

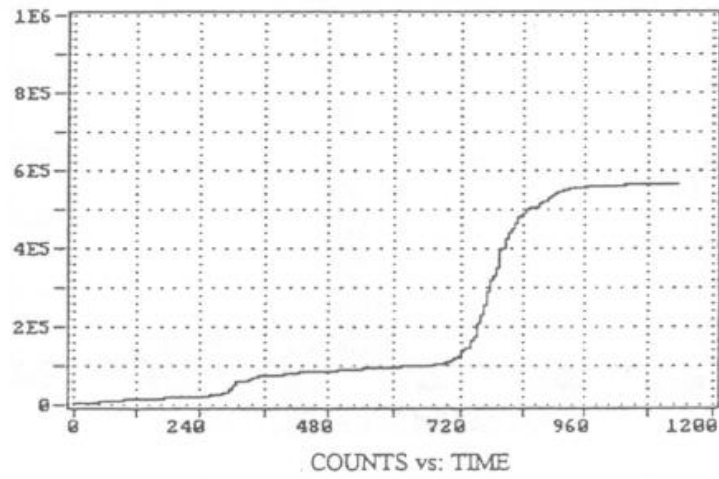
Figura 7. Curva cumulativa dei conteggi in funzione del tempo durante la prova per la lega 2014.

Per quanto riguarda la rilevazione dell'emissione acustica sui provini in lega 2104, è possibile trarre informazioni sul comportamento del materiale dall'evoluzione del diagramma dei conteggi cumulativi in funzione del tempo durante l'intera durata della sollecitazione, come mostrato in figura 7. Il grafico mostra un danneggiamento che procede con una certa gradualità ed è ripartito in tre fasi corrispondenti al tratto elastico, allo snervamento ed al tratto delle grandi deformazioni plastiche. Si può notare che il limite elastico osservabile con l'emissione acustica coincide con buona approssimazione con quanto desumibile dalla curva sforzo-deformazione. Inoltre si osserva che la estesa deformazione plastica della lega è tale da rendere estremamente silenzioso il periodo di prova che prelude alla rottura. Ciò suggerisce anche il completamento della frattura delle inclusioni non metalliche.

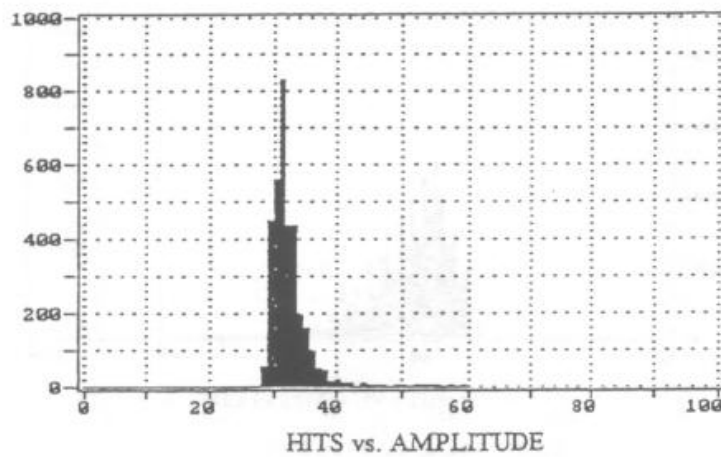
Figura 8. Diagramma di distribuzione dell'ampiezza degli eventi nella lega 2014.

In figura 8 è riportata la classica distribuzione quasi-gaussiana degli eventi di emissione acustica in funzione dell'ampiezza. Il raggrupparsi degli eventi in una fascia di pochi dB di ampiezza indica la presenza di un solo fenomeno prevalente di danneggiamento. Le figure 9 e 10 chiariscono poi che l'attività acustica è principalmente dovuta alla deformazione plastica della lega; gli eventi sono infatti in gran parte di lunga durata (fino oltre i $5 \cdot 10^3 \mu s$), di ampiezza modesta (con limite inferiore a circa 40 dB) e con numero di conteggi anche superiore ai 1000. Va osservato a questo proposito che il numero di conteggi di emissione acustica è collegato da una dipendenza di tipo $C=A \epsilon^n$ [6,7] con la deformazione del materiale.

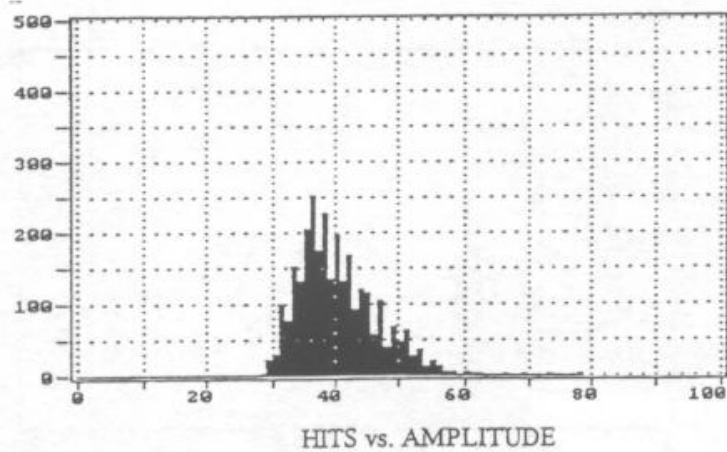
Figura 11. Diagramma di distribuzione dell'ampiezza degli eventi nel composito 2014 Al_2O_3 .

Passando all'esame dei materiali compositi, la figura 11 permette di osservare come gli eventi di emissione acustica siano distribuiti su un ampio intervallo di ampiezze, mostrando la tipica compresenza di diversi fattori di danneggiamento verificatisi nel corso della prova quali le rotture di particelle di dimensioni eterogenee, con valori piuttosto alti delle ampiezze.

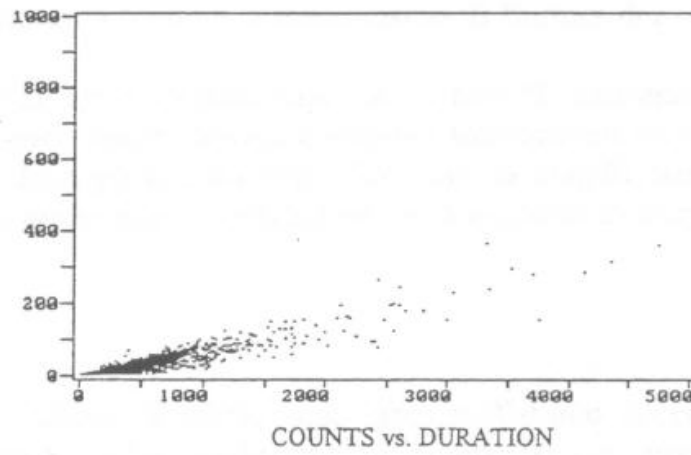
Figura 13. Distribuzione del numero di eventi in funzione della loro durata nel composito 2014 Al_2O_3 .

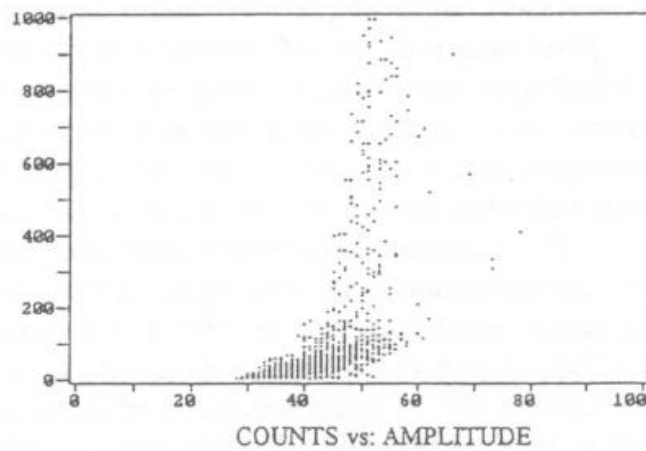
Figura 14. Distribuzione del numero di eventi in funzione della loro ampiezza nel composito 2014 Al_2O_3 .
