**IGF - XI Convegno Nazionale
Gruppo Italiano Frattura
Brescia, 4-6 luglio 1995**

**MICROSTRUTTURA E MECCANISMO DI FRATTURA DEL COMPOSITO Ti-6Al-4V
CON FIBRE SIGMA DI SiC.**

C.Badini *, G.M.La Vecchia **

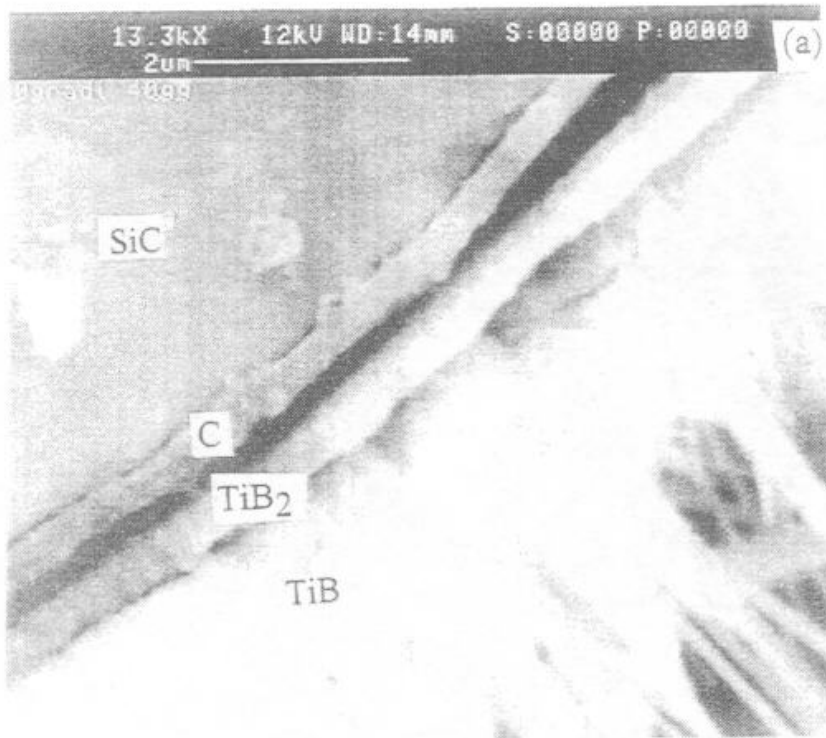
Fig.3 - Composito dopo 1000 ore a 600 °C (a); analisi EDS dello strato di reazione (b).

lo strato di reazione raggiunge uno spessore di circa 10 μm . Le osservazioni al microscopio elettronico a scansione e le analisi EDS evidenziano in questa zona la presenza sia di silicio che di carbonio (Fig.3). L'elevato tenore di C e Si riscontrato con l'analisi SEM - EDS deve essere attribuito unicamente alla composizione dello strato di reazione che in questo caso presenta estensione notevolmente superiore alla zona interessata dal fascio di elettroni. Quindi si è verificata la diffusione di carbonio e silicio appartenenti alla fibra e al suo rivestimento verso la matrice e di titanio presente nella lega verso le fibre. Lo strato di reazione contiene probabilmente TiB, TiC e siliciuri di Ti mentre appare improbabile la formazione di borocarburi di titanio a causa del differente reticolo cristallino di TiB (ortorombico) e TiC (cubico) [15].
