GRUPPO ITALIANO FRATTURA
V° CONVEGNO NAZIONALE
TRENTO 8-9 GIUGNO 1989

VALUTAZIONE DELLA TENACITA' ALLA FRATTURA DI UN GIUNTO SALDATO
IN ACCIAIO AL C-Mn

Dolfi F.°, Piovanelli P.°, Reale S.*

° Laboratorio Metallurgico e Tecnologico, NUOVO PIGNONE SpA, Firenze

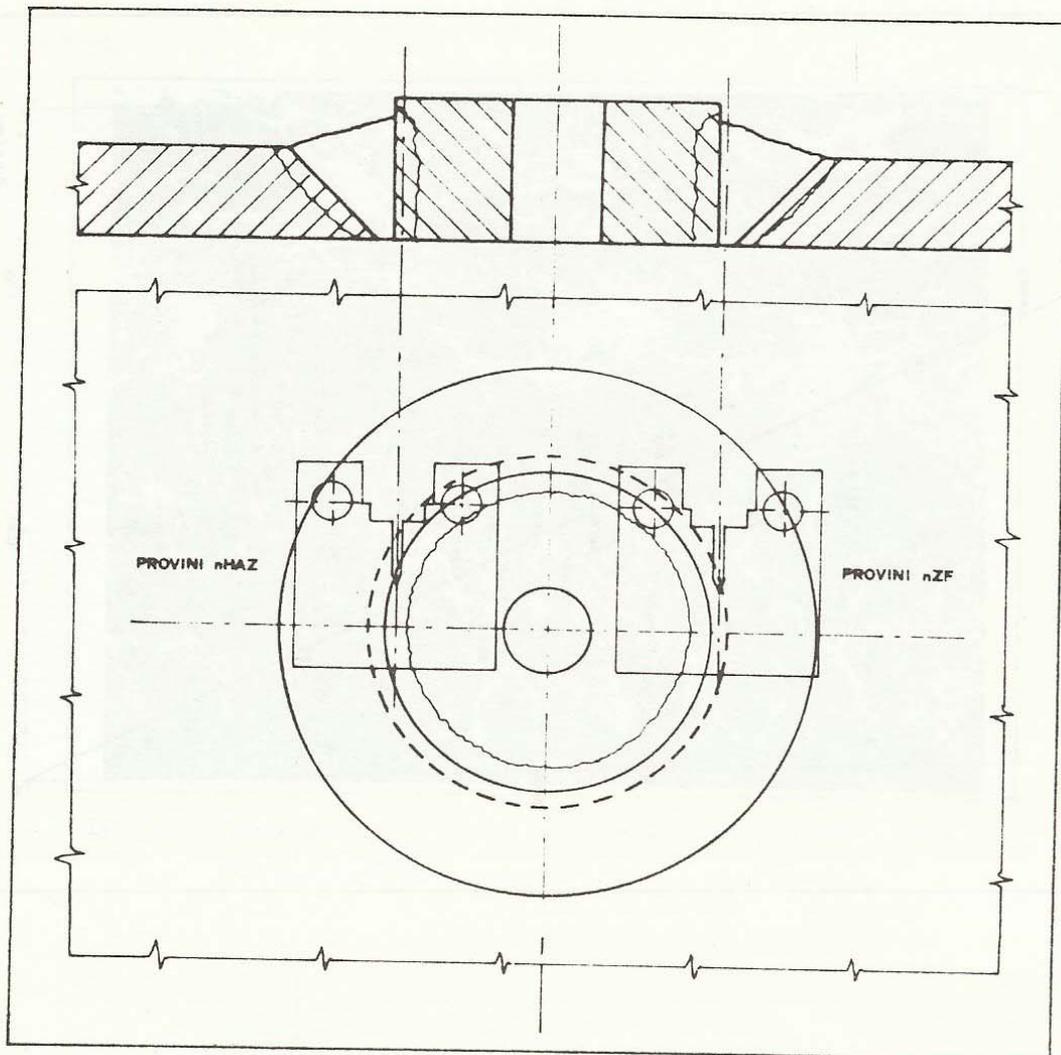
FIG. 1 - Geometria del tallone di prova

Per l'esecuzione delle prove sono stati costruiti dei talloni rappresentativi del componente reale per geometria, dimensioni e procedimento di saldatura. Le dimensioni del provino e le modalità di prelievo sono state condizionate dalla geometria del bocchello (Fig.1). I provini utilizzati sono CT15 con ligamento sia nella zona fusa (provini identificati con la sigla nZF) che nella zona termicamente alterata (provini identificati con nHAZ), individuate dopo spianatura, lucidatura e attacco chimico con reattivo Nital 20%.

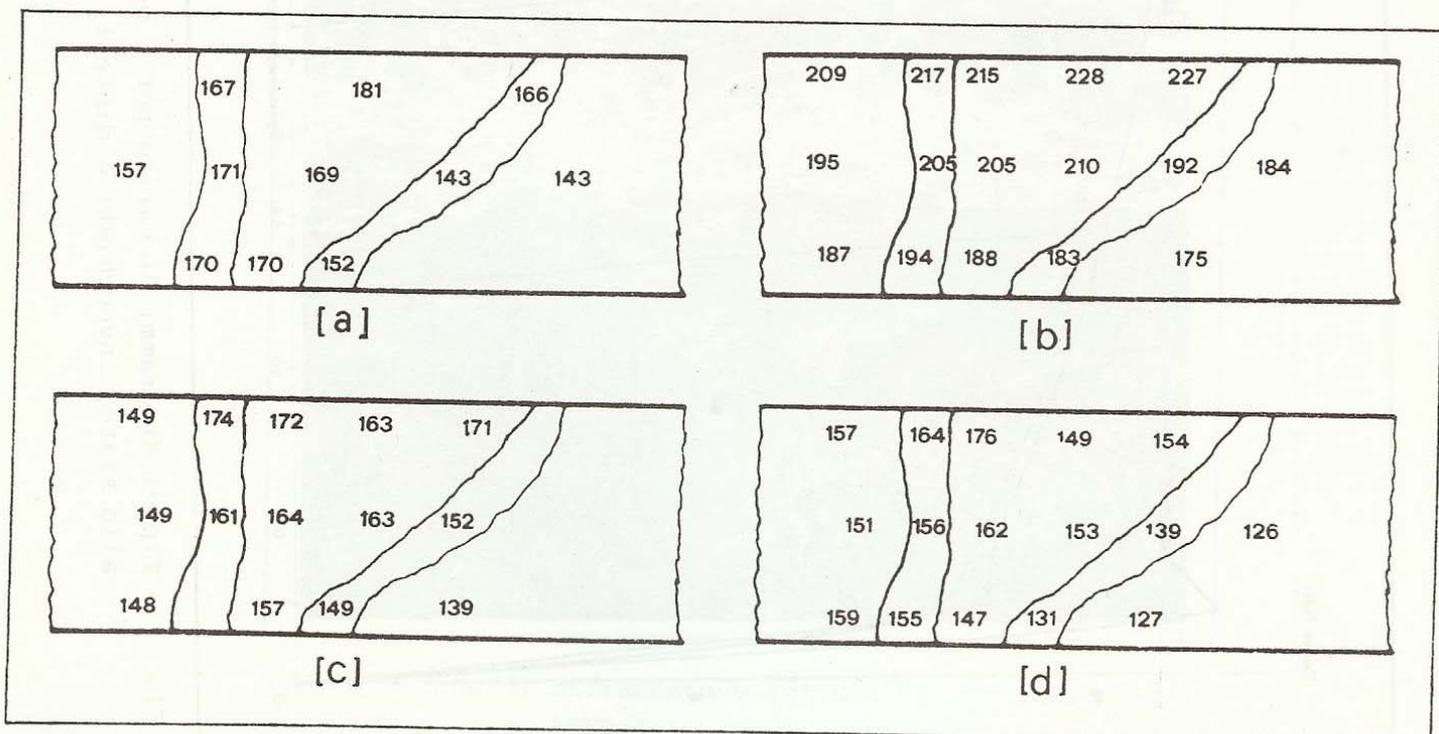
FIG. 2 - Durezze HV10 su materiale allo stato (a), invecchiato (b), disteso a 480°C (c) e a 593°C (d).

Il giunto nelle diverse condizioni è stato esaminato in sezione per ottenere i valori delle durezza HV10 nelle differenti zone (Fig. 2).

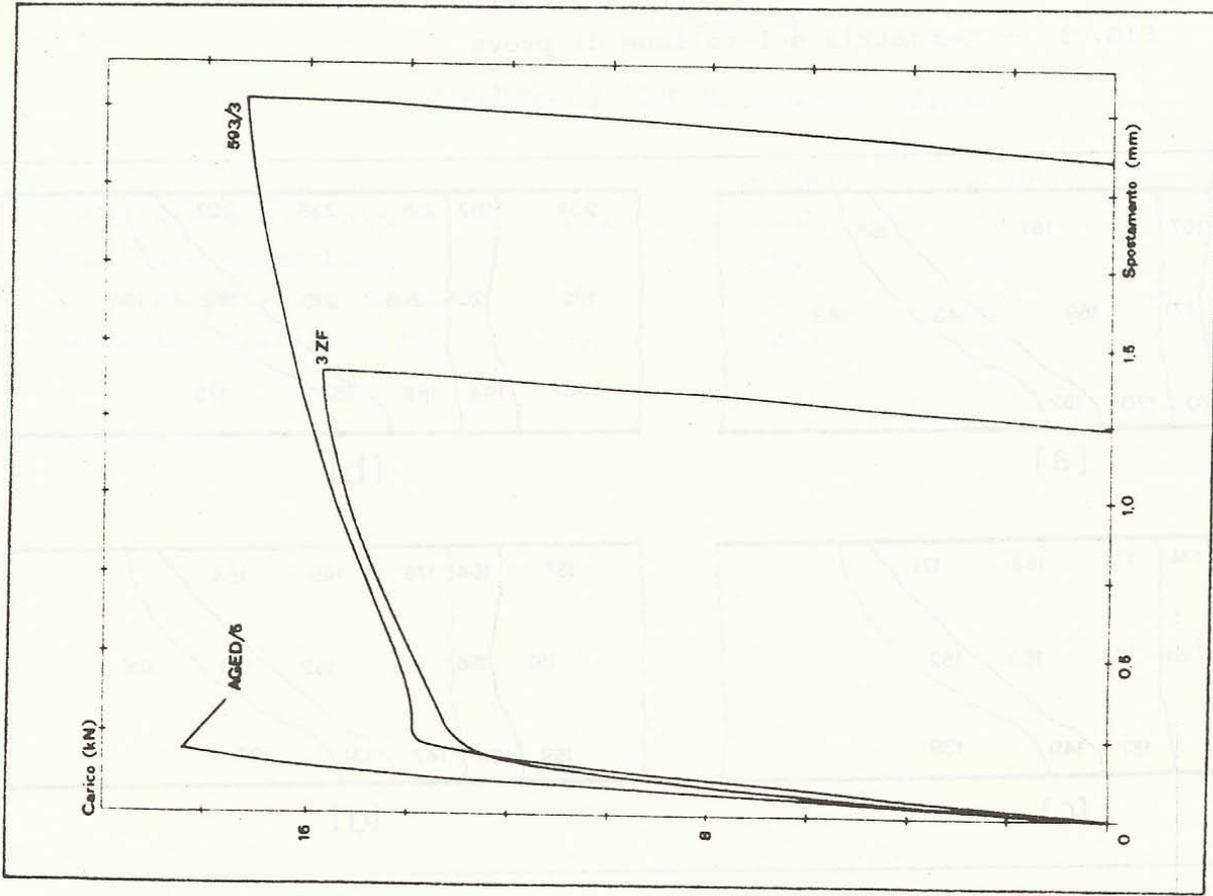
FIG. 3 - Tipici diagrammi di carico per i provini allo stato, invecchiati e distesi

In tutti i provini ZF durante la fase di carico si è osservato una notevolissima "apertura" del provino nella direzione di applicazione del carico, che ha dato luogo a diagrammi di carico del tipo mostrato in Fig. 3. Il valore di J e dell'estensione dell'avanzamento, misurati secondo ASTM, sono riportati in Fig. 4. Si può osservare che tutti i punti stanno con ridottissimo scarto su una retta di pendenza $2\bar{\sigma}$ - i valori di σ_y e σ_u sono in questo caso ottenuti da una misura diretta -; i provini precompressi hanno mostrato un comportamento regolare all'aumentare del J applicato, manifestandosi rottura instabile solo per J superiori ad un certo valore computabile in circa 500 kJ/m^2 ; i provini non precompressi hanno mostrato invece un comportamento irregolare, avendo mostrato la possibilità di rottura in tutto un intervallo compreso tra un J minimo di 160 kJ/m^2 e un J massimo di oltre 500 kJ/m^2 . Si osserva inoltre che, tranne che per i provini 1ZF e 10ZF che hanno dato luogo a fratture "precoci", non è stata rispettata la condizione:

Una curva di carico tipica di questa condizione è riportata in Fig. 3. Il comportamento è di tipo fragile, e coerentemente si hanno piccoli avanzamenti prima della rottura e bassi valori di J .

Una curva di carico tipica è riportata in Fig. 3. Sul piano $J - \Delta a_p$ (Fig. 4) si ottengono punti più dispersi rispetto ai provini allo stato, ma globalmente considerabili allineati lungo una retta di pendenza $2\bar{\sigma}$, considerando anche l'incertezza nella valutazione delle tensioni di snervamento e rottura.

Da una prima analisi del comportamento dei provini ed in particolare di quelli allo stato, appare una evidente difficoltà a conciliare il tipo di curva di carico (Fig. 3), che mostrerebbe un comportamento notevolmente duttile, ed una possibile ipotesi di curva R, tipica di materiali fragili, costituita per un primo tratto dalla blunting line con pendenza $2\bar{\sigma}$ e per un secondo tratto orizzontale a J costante pari a J_c ; questo considerando l'avanzamento misurato esclusivamente come arrotondamento all'apice della cricca, come suggerito dalla distribuzione dei punti sperimentali.

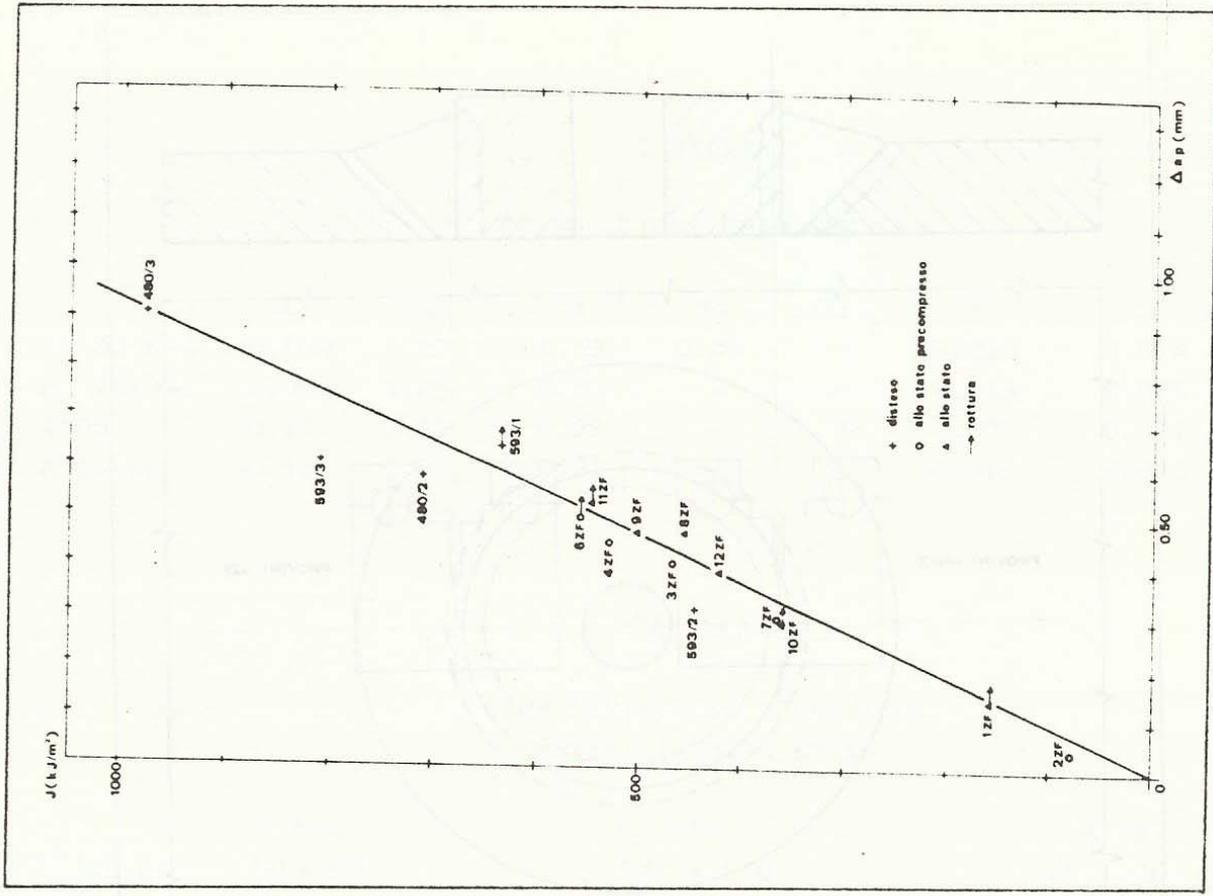
FIG. 4 - Diagramma $J - \Delta a_p$ per i provini allo stato e distesi

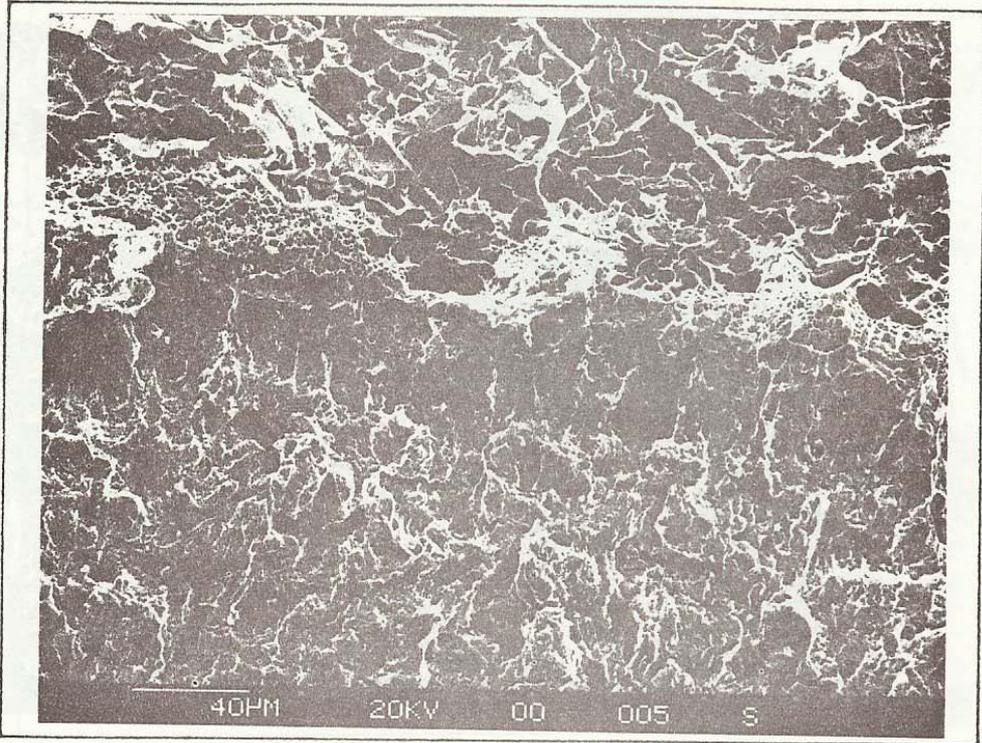
FIG. 5 - Zona di stiramento e rottura di clivaggio nel provino AGED/1

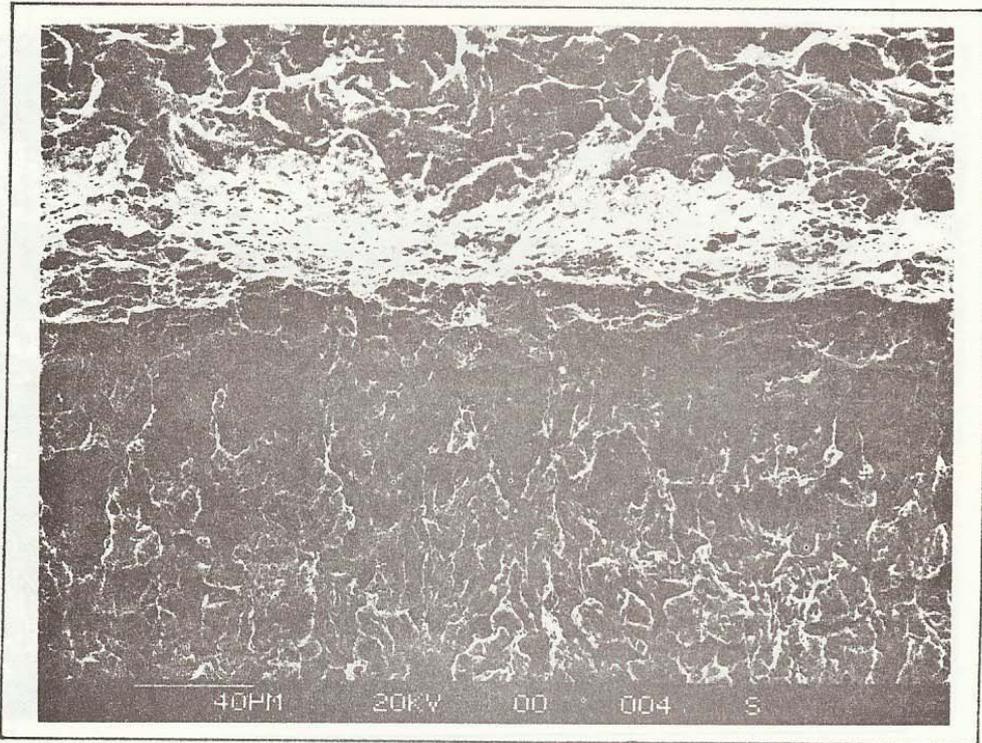
FIG. 6 - Zona di stiramento e rottura di clivaggio nel provino AGED/4

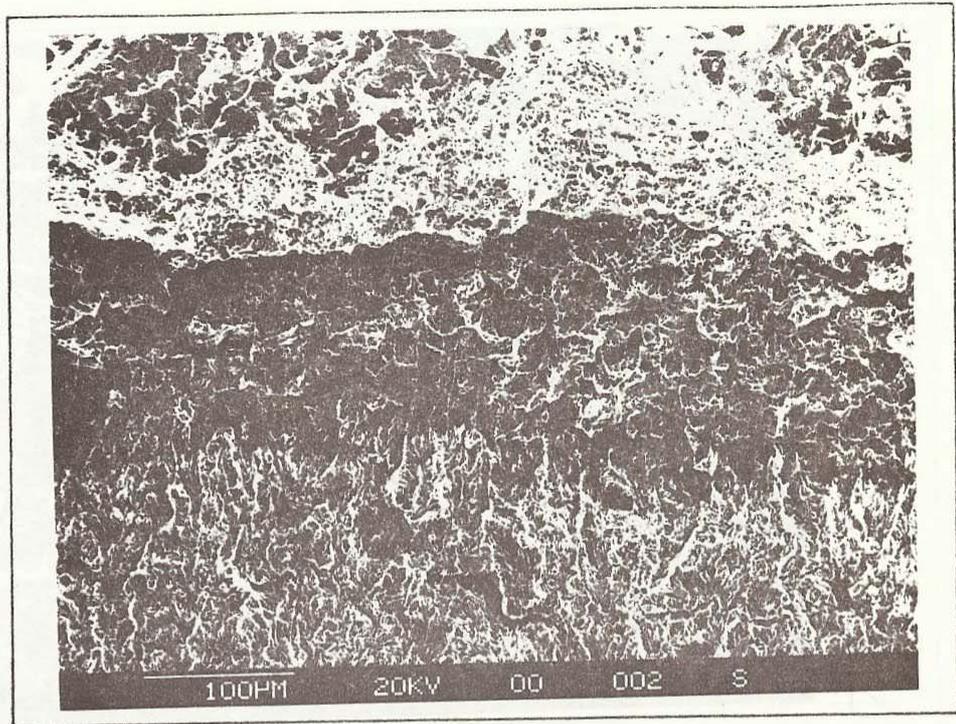
FIG. 7 - Zona di stiramento e rottura di clivaggio nel provino 1 ZF

- nei provini allo stato, al termine della zona per fatica comincia un piano inclinato di circa 45° rispetto alla direzione di carico, costituito da una prima parte di stiramento "puro", e da una parte in cui lo stiramento coesiste con zone di dimples molto stirati sempre più abbondanti allontanandosi dal fronte di fatica. La zona in cui si può osservare una certa predominanza di stiramento, in prima approssimazione costante sullo spessore e per tutti i provini, può essere computata in $100 + 200 \mu\text{m}$. Al termine della zona completamente a dimples stirati, si osserva un tratto di dimples sostanzialmente equiassici di estensione ridottissima nel provino più fragile (provino 1ZF, Fig. 7) ed estesa con forte unghiatatura fino a $600 \mu\text{m}$ nei provini più duttili (Fig. 8).

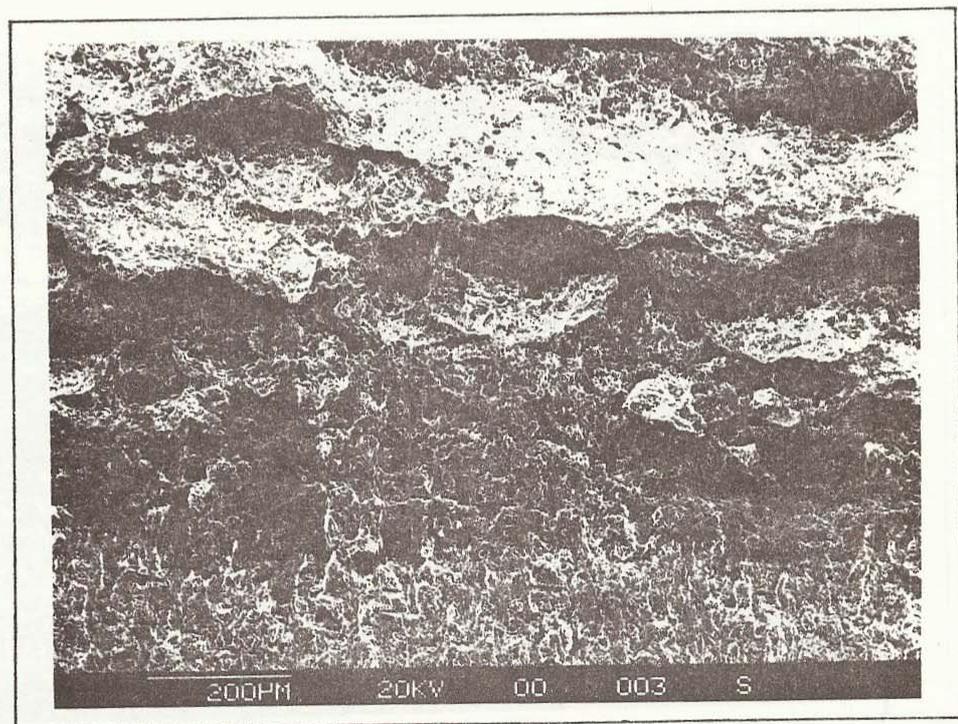
FIG. 8 - Zona di stiramento e propagazione duttile nel provino 6 ZF

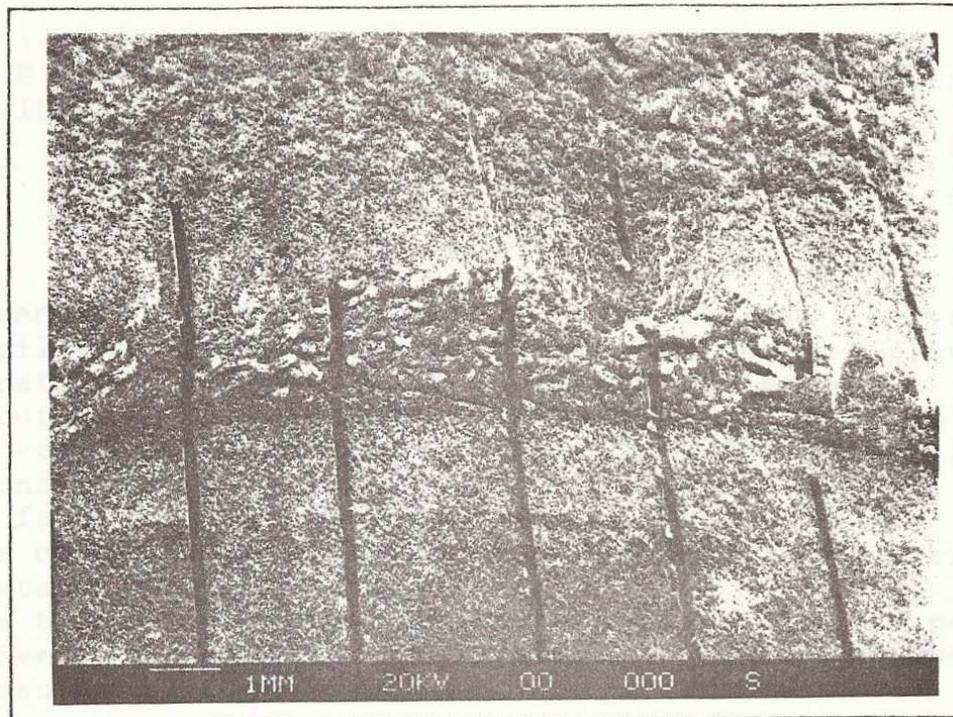
FIG. 9 - Rottura nel provino 480/3

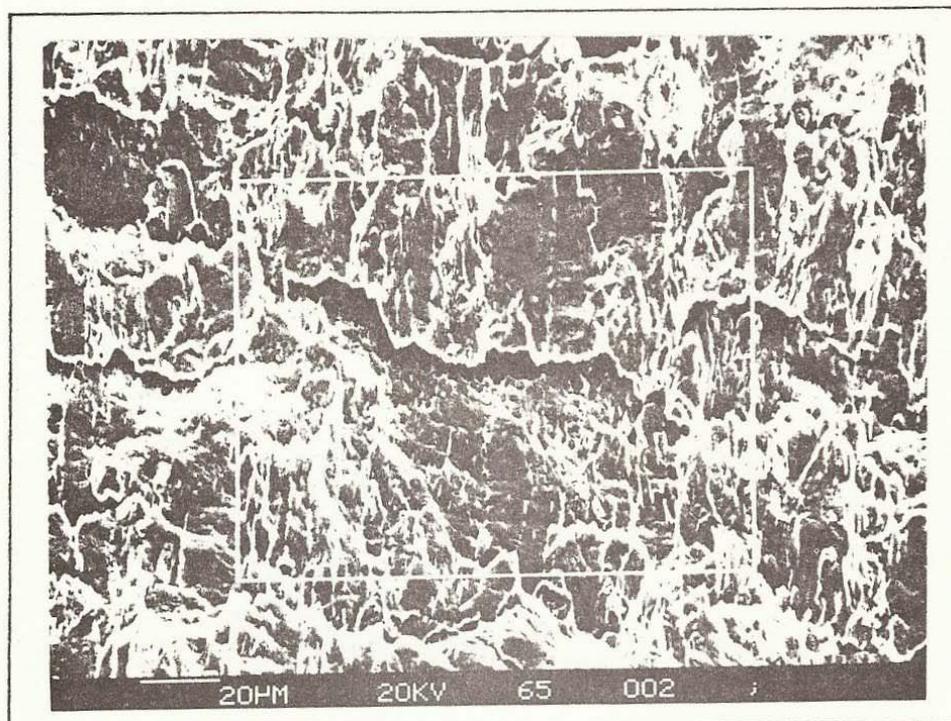
FIG. 10 - Zona di stiramento nel provino 593/3 che coinvolge l'ultima parte di propagazione per fatica.

- nei provini distesi si ha una situazione simile a quella rilevata nei provini allo stato con comportamento più duttile. Lo stiramento "puro" è ridottissimo e si ha un passaggio graduale tra stiramento e dimples allungati; l'intero piano a 45° è occupato da dimples allungati, tranne poche zone circoscritte in cui si hanno dimples equiassici (Fig. 9).
- caratteristica costante di tutti i provini è l'arretramento della zona di stiramento a coinvolgere l'ultima parte della propagazione per fatica, come già osservato su acciai HSLA in /5/, e visibile in Fig. 10.
